船舶事故調査報告書

船種 船名 漁船 第五親浩丸

事故種類 乗揚

発生日時 平成20年12月20日 09時00分ごろ

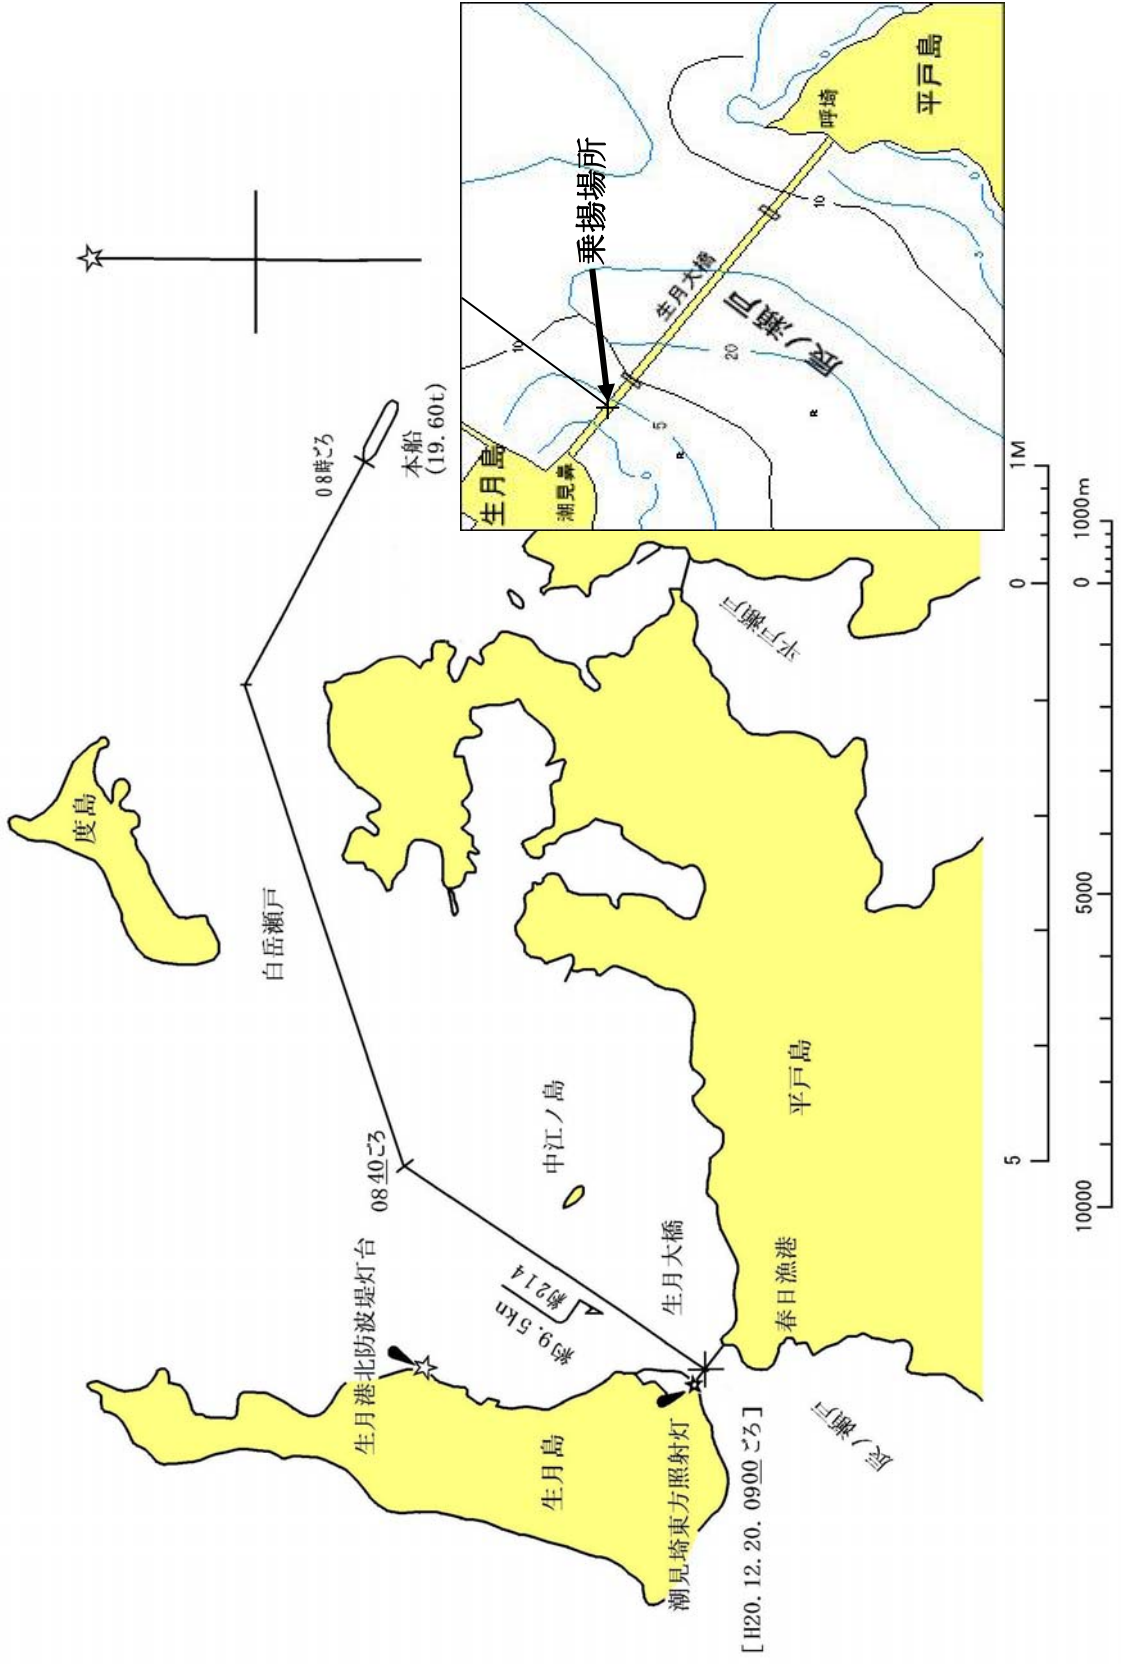
付図1 推定航行経路図

船長は、08時40分ごろ、生月港北防波堤灯台から083°（真方位、以下同じ。）1.7海里（M）付近で、平戸島と生月島間にかかる生月大橋に向けて定針することとし、付近の詳細な水路状況を知らなかったが、辰ノ瀬戸は狭い水道なので、その右側を通航しようと針路を同大橋の生月島側橋脚（以下「生月島側橋脚」という。）と同島陸岸との間に向く約214°に定めて航行し、09時00分ごろ浅瀬に乗り揚げた。

2.1から、本船は、平戸瀬戸北方を西進し、生月港北防波堤灯台から083°3,100m付近で、針路を約214°に定め、約9.5knの速力で航行し、浅瀬に乗り揚げたものと考えられる。

2.1から、発生時刻は09時00分ごろで、発生場所は潮見埼東方照射灯から119°130m付近であったものと考えられる。

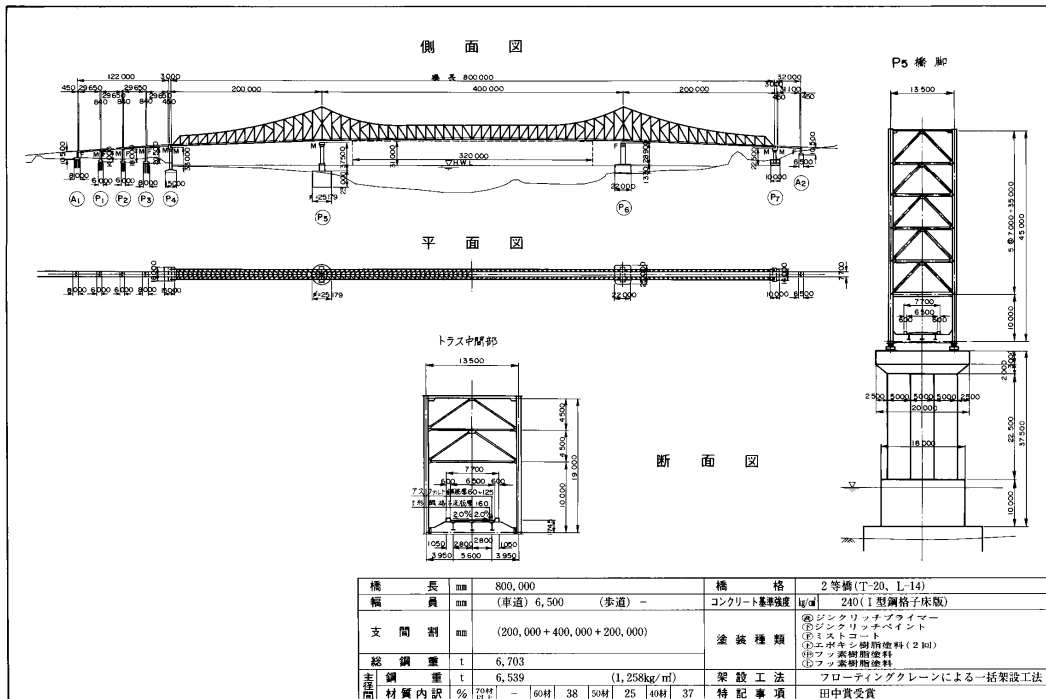
付図2 生月大橋図面

② 生月大橋側面図によると、橋の長さは約800mで、橋脚2本が辰ノ瀬戸に立っており、両橋脚間の距離は約400mで、生月島陸岸から生月島側橋脚までの距離は約200mであった。

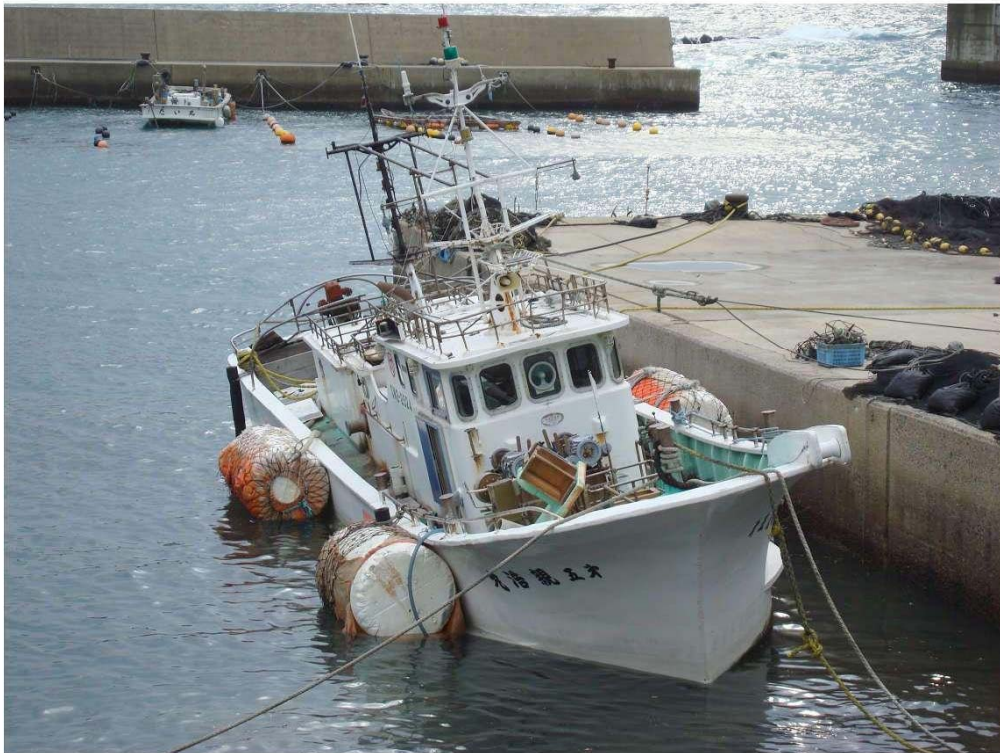
写真1 春日漁港でかく座した本船

本船は、陸上からの協力を得て、排水作業を行ったが、浸水量が多く、春日漁港内の浅所^{ひら}でかく座した。

船長の口述によれば、船首船底及び機関室船底に破口を生じて浸水し、機関等に濡れ損が生じた。

(着底しているため、右舷側に傾斜している。)

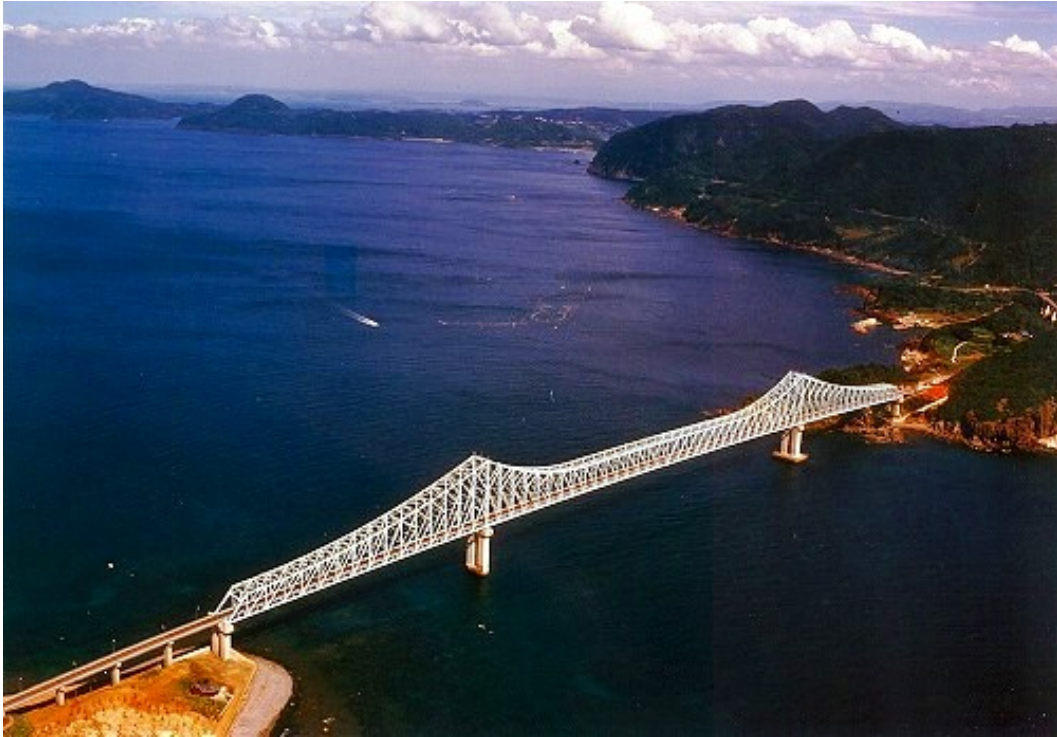
写真2 生月大橋

辰ノ瀬戸は、生月島～平戸島間にある水道で、最狭部は幅約350m、水深11.8～16mで生月大橋（高さ29.4m）がある。潮見鼻端から東方へ浅瀬が約200m張り出している。鼻端に照射灯があり、東方約100mの瀬を照らす。呼^よ埼側は比較的急深である。辰ノ瀬戸は平戸瀬戸よりも通航が容易である。なるべく平戸島側に寄って航行すること。
