船舶事故調査報告書

船種 船名 貨物船 しゅり
船舶番号 137018
総トン数 9,813トン

船種 船名 漁船 航平丸
漁船登録番号 ON2-0759
総トン数 14.73トン

事故種類 衝突
発生日時 平成20年10月23日 04時52分ごろ
発生場所 沖縄県水納島南方沖
水納島灯台から真方位174° 1.20海里付近
(概位 北緯26° 37.55' 東経127° 49.37')

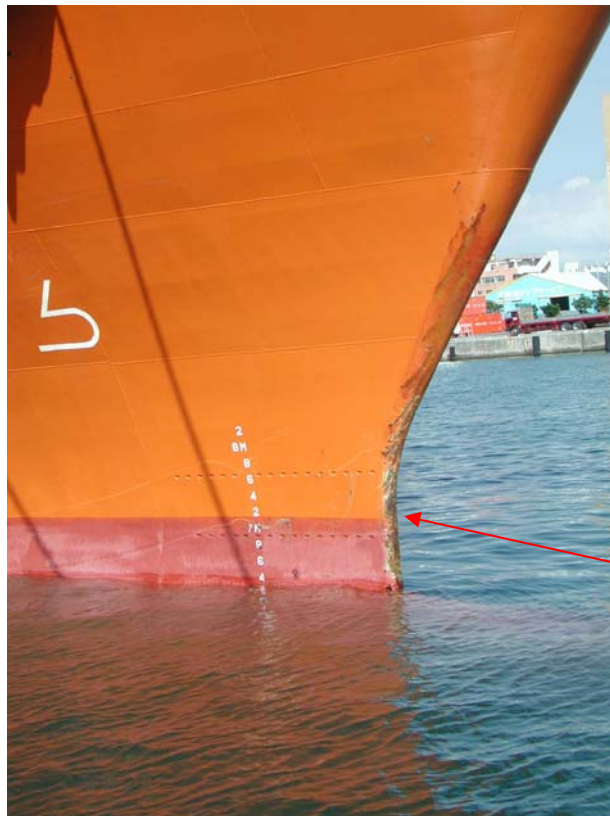
写真1 A船船首部の損傷状況

A船には、船首部に擦過傷が生じた。

船首部の擦過傷

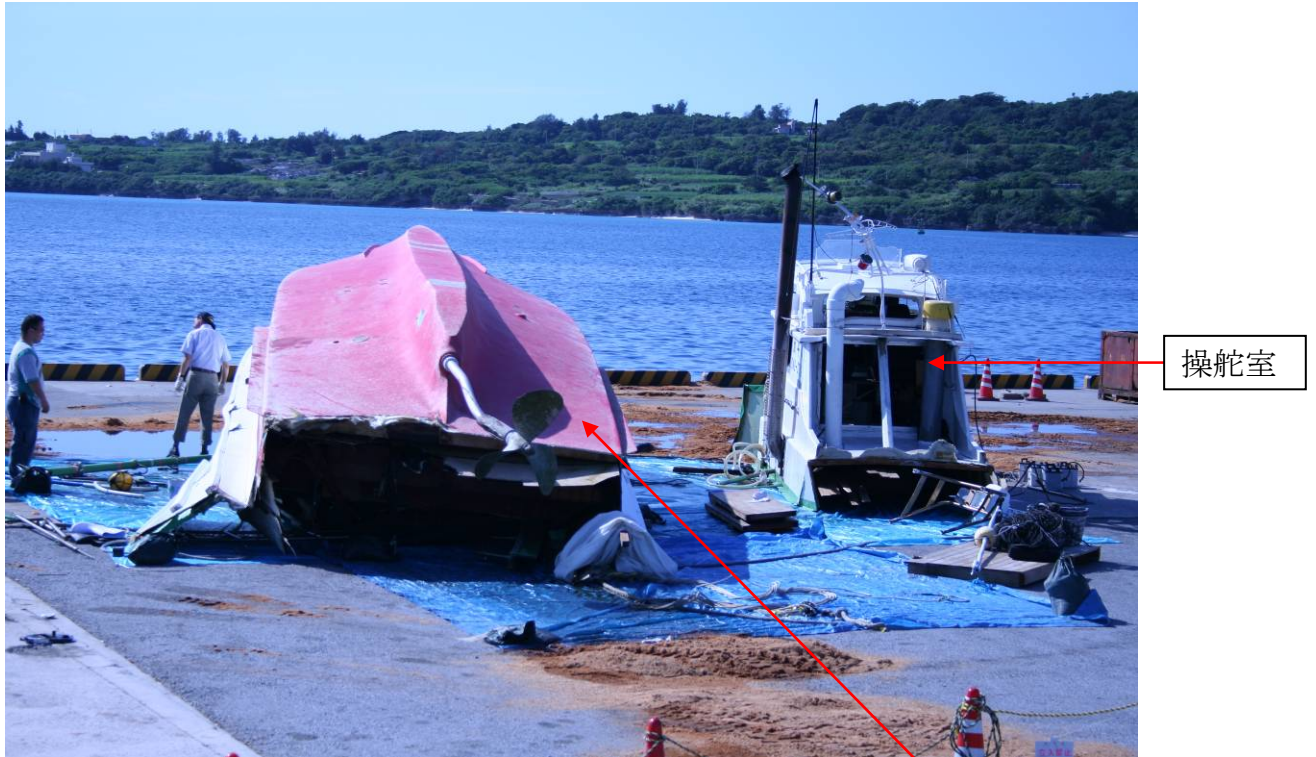
写真3 B船の損傷状況（1）

B船の船体は、船首端から後方約11.5mのところ(船尾付近)で、船首尾線に対してほぼ直角に分断された。

船尾部分は、地元漁船により沖縄県本部港に向けてえい航中、08時49分ごろ水没したが、船首及び船体中央部分は、衝突後しばらくして転覆したものの、水没には至らず、地元漁船により本部港にえい航された。

2.1.2、2.3及び3.1.1から、約240°を向いたA船の船首とB船の右舷船尾部とが直角に近い角度で衝突したものと考えられる。
