# 船舶事故調査報告書

船種 船名 漁船 豊島丸

事故種類 乗揚

発生日時 平成21年2月3日 02時45分ごろ

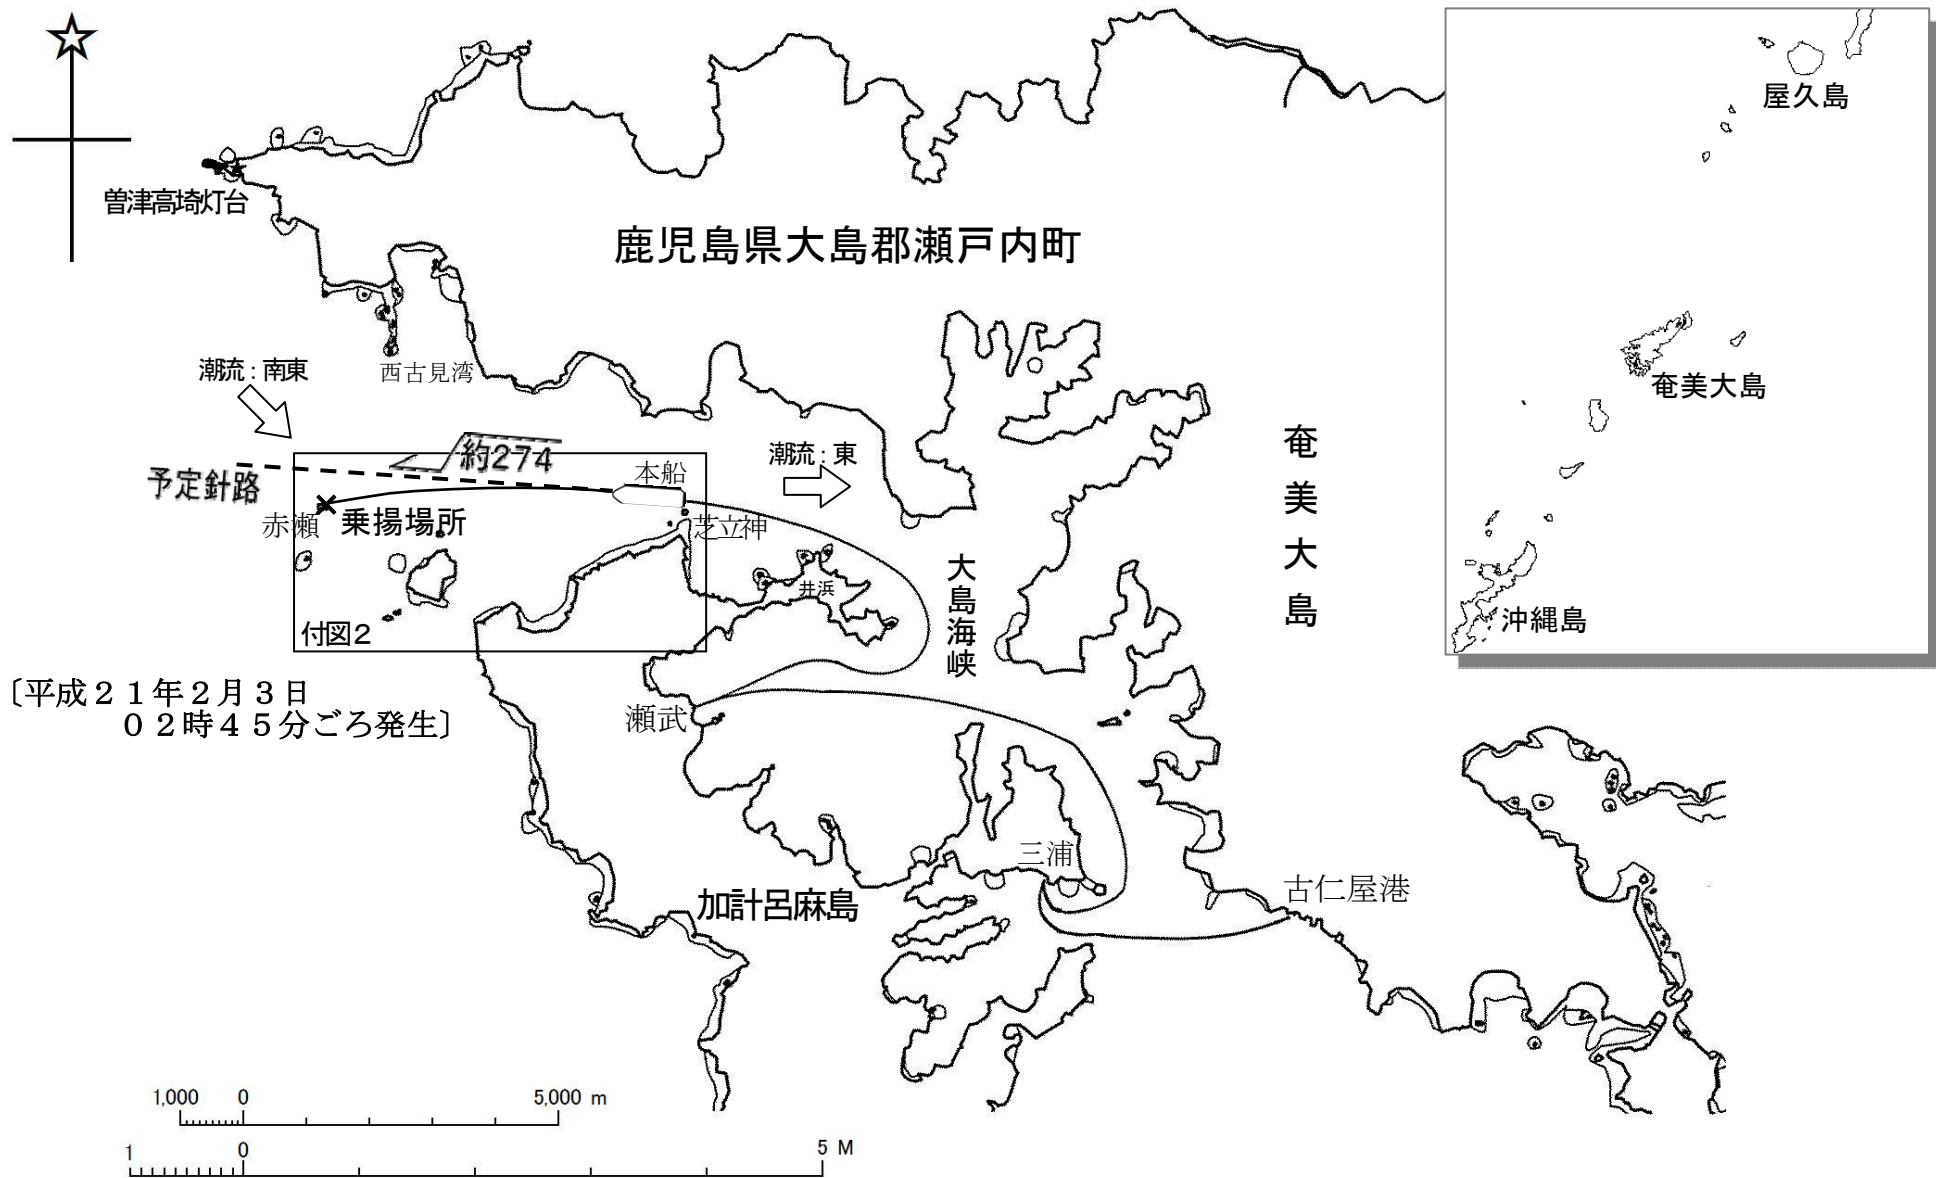
付図1 推定航行経路図

本船は、船長が居眠りに陥ったまま航行し、02時45分ごろ、曾津高埼灯台から165° 3.1M付近の赤瀬東端の岩場に乗り揚げた。

- (1) 本船は、古仁屋港を出港して加計呂麻島の餌場2箇所を獲り、同島西方沖の漁場に向かった。
- (2) 本船は、芝立神を通過した後、針路を約274°に定めて自動操舵とし、速力を約8knとして航行中、単独で操船中の船長が居眠りに陥り、南東へ向かう潮流を受けて左方に圧流され、赤瀬東端の岩場に乗り揚げた。

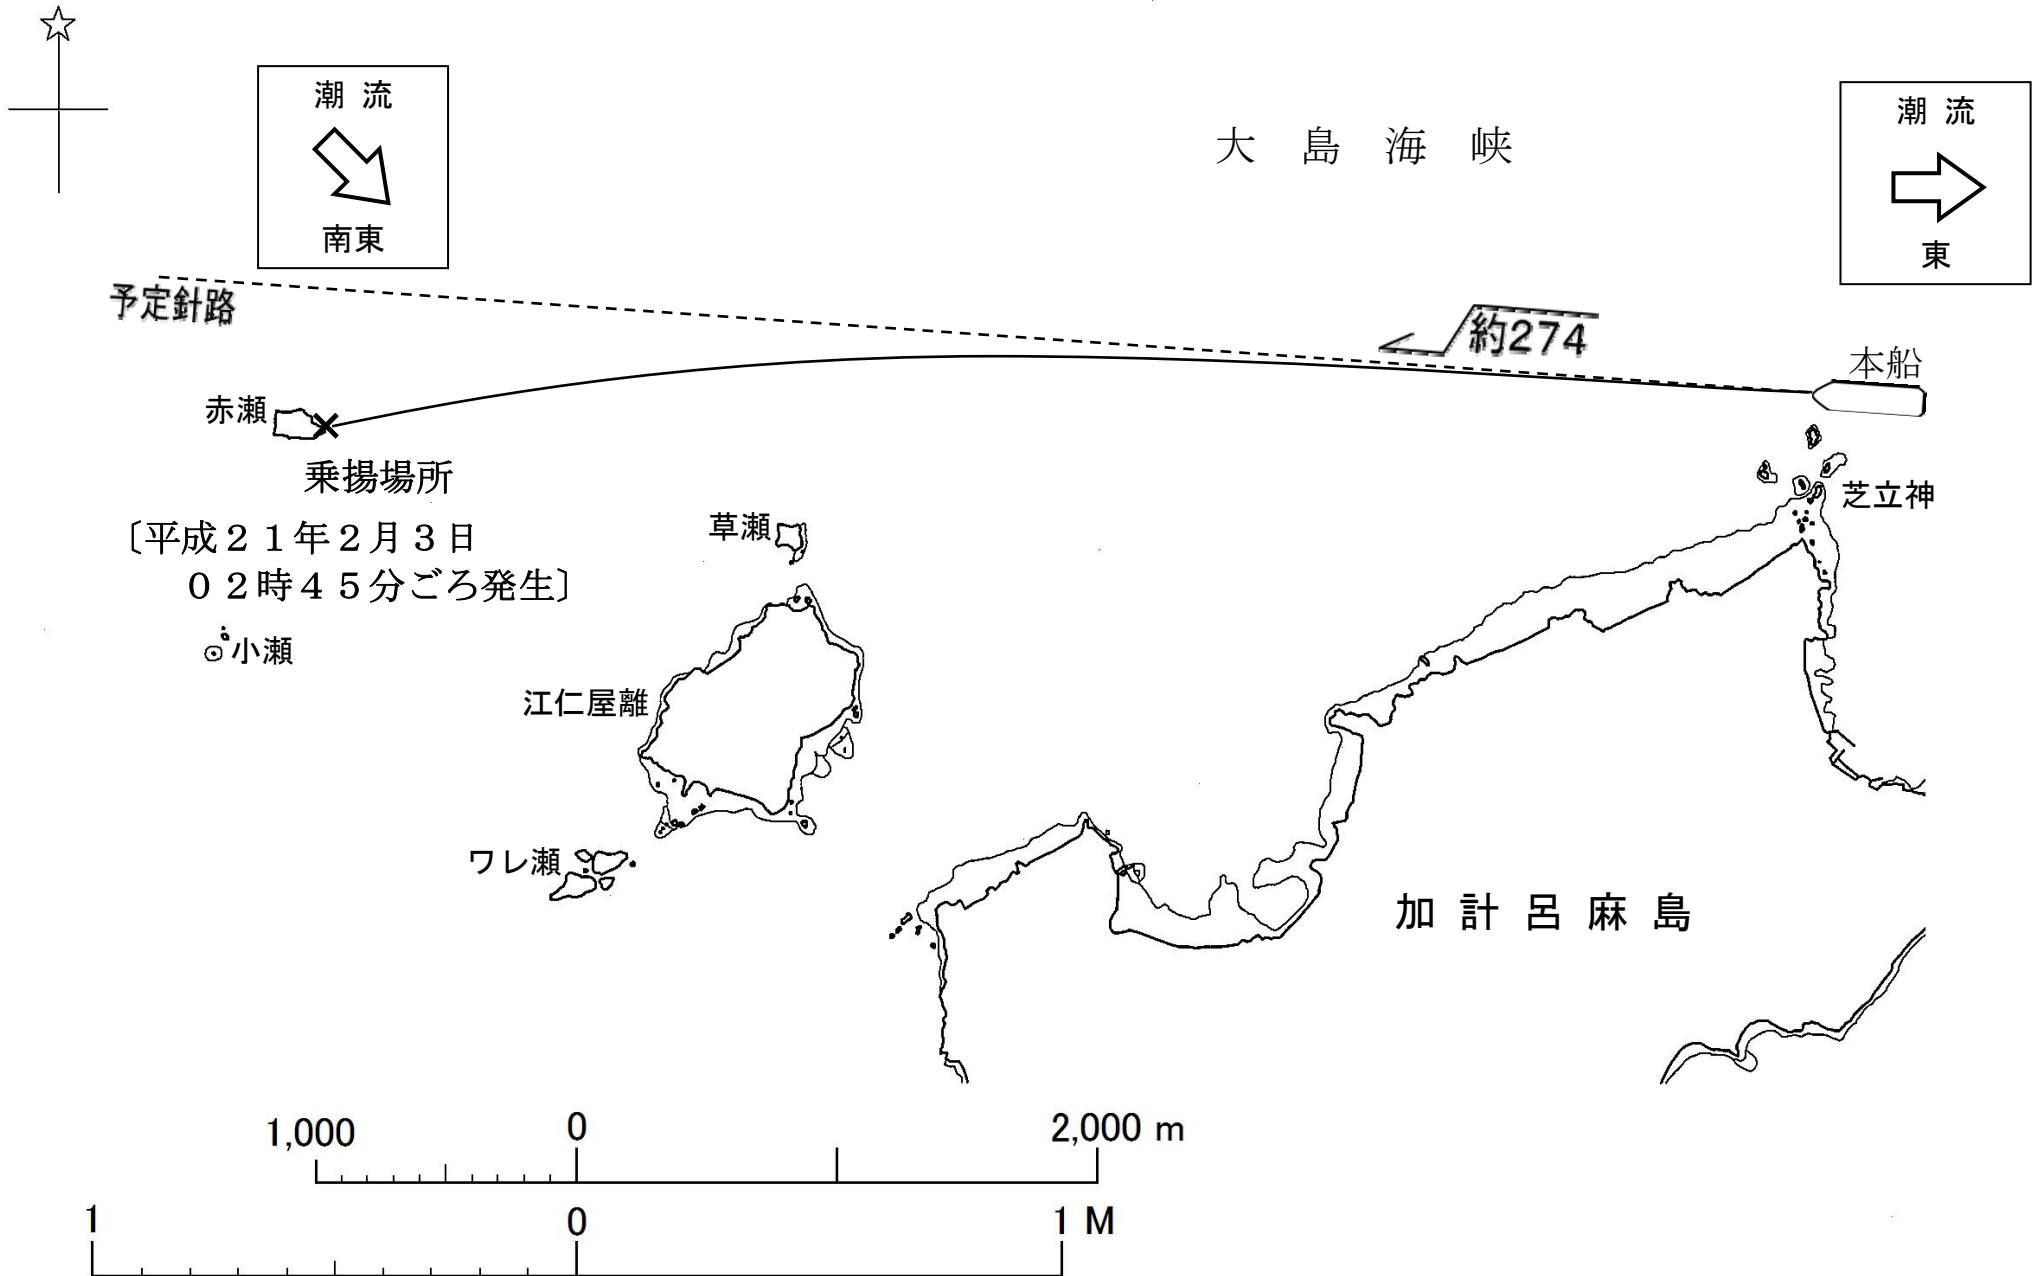
付図2 推定航行経路図 (拡大)

- (1) 本船は、加計呂麻島北西方沖を漁場に向けて自動操舵により西進中、単独で操船中の船長が居眠りに陥ったため、南東へ向かう潮流を受けて左舷側に

圧流され、赤瀬東端の岩場に乗り揚げたものと考えられる。

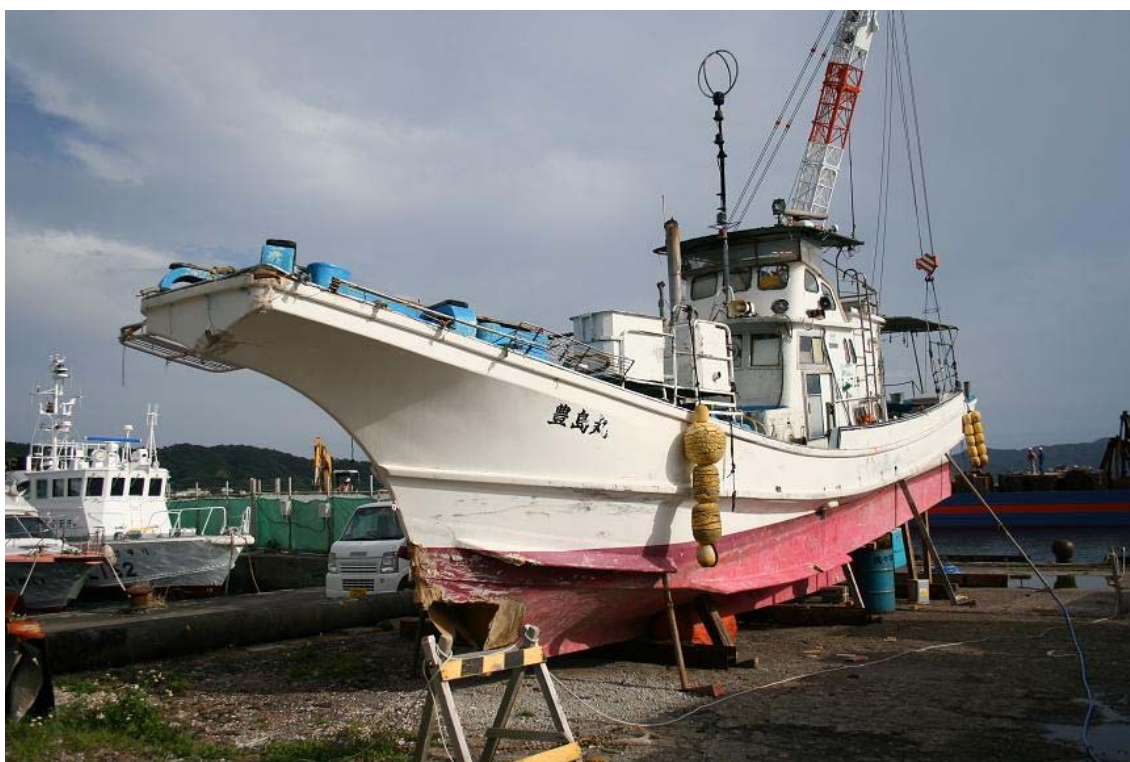
写真1 船首部の損傷状況

船首部船底の右舷側に高さ約120cm船首尾方向約100cmの破口が、左舷側に高さ約120cm船首尾方向約70cmの破口が生じた。

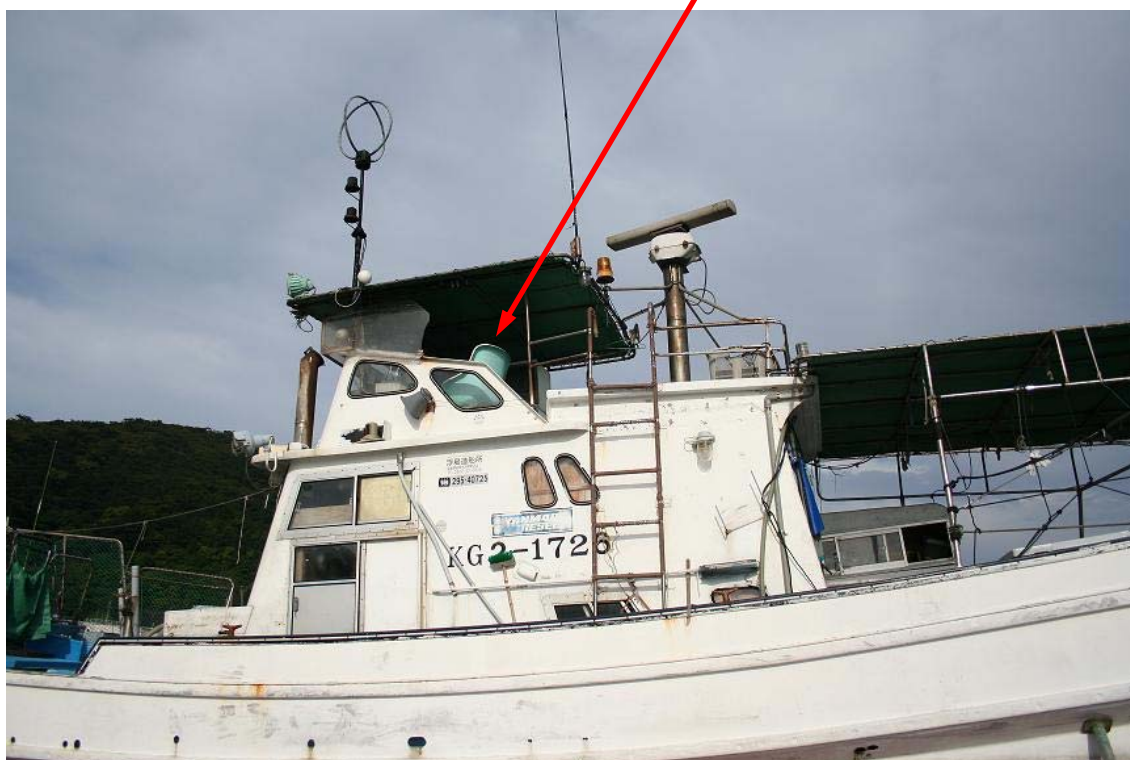
写真4 上部操縦席

上部操縦席には、レーダー1台、GPSプロッター、操舵装置及び魚群探知機が設置され、操縦は、リモコンのダイヤルで操作することが可能であった。当時は、これらすべてを使用しており、船体、機関及び機器類に不具合又は故障はなかった。また、上部操縦席には、背もたれがあるが、肘掛けのないイスを置いており、上方にオーニングを展開していた。

- (1) 船長は、上部操縦席に座って操船に当たり、芝立神を左舷横に見て通過した後、自動操舵にしたものと考えられる。
- (2) 船長は、自動操舵として航行中、出港前の睡眠時間が約2時間であったことから睡眠不足であったこと、7日ぶりの出漁で、操業に必要な餌獲りを行って疲れていたこと、及び赤瀬以外に障害物はなく、通り慣れた海域であり、他船もいなかったのが気が緩んだことから、居眠りに陥った可能性があると考えられる。また、芝立神を通過して、漁場までほぼ直線のコースであり自動操舵としたこと、いすに座った居眠りに陥りやすい姿勢で操船に当たっていたことが関与して居眠りに陥った可能性があると考えられる。
