# 船舶事故調査報告書

船種 船名 海上タクシー エリザベス I  
船舶番号 290-53701 鹿児島  
総トン数 4.4トン

船種 船名 漁船 満漁丸  
漁船登録番号 KG3-21038  
総トン数 3.06トン

事故種類 衝突  
発生日時 平成21年6月15日 21時25分ごろ  
発生場所 鹿児島県瀬戸内町古仁屋港  
奄美瀬戸埼灯台から真方位117° 1,250m付近  
(概位 北緯28° 08.7' 東経129° 18.4')

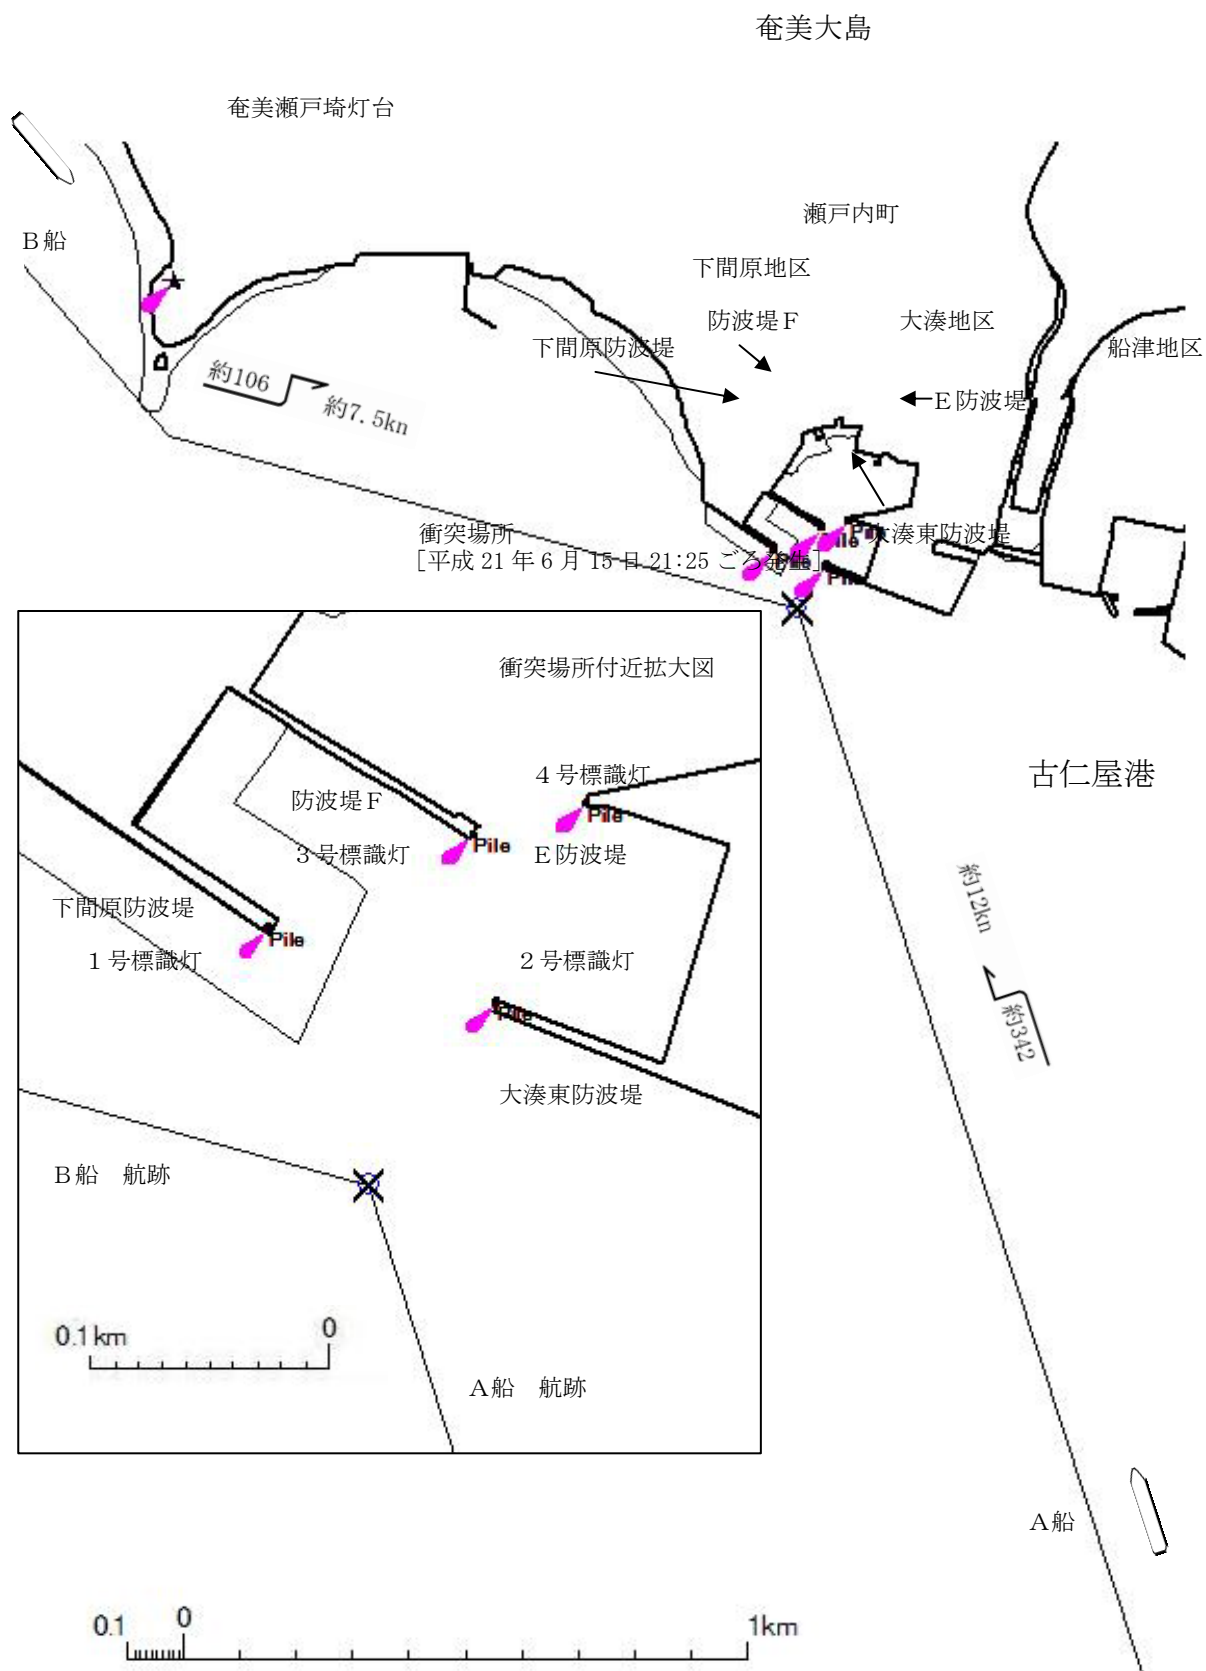
# 付図1 推定航行経路図

本事故は、夜間、鹿児島県古仁屋港の大湊東防波堤沖において、A船が、左方から接近するB船に気付くのが遅れ、また、B船が、右方から接近するA船に気付かずに航行したため、両船が衝突したことにより発生したものと考えられる。

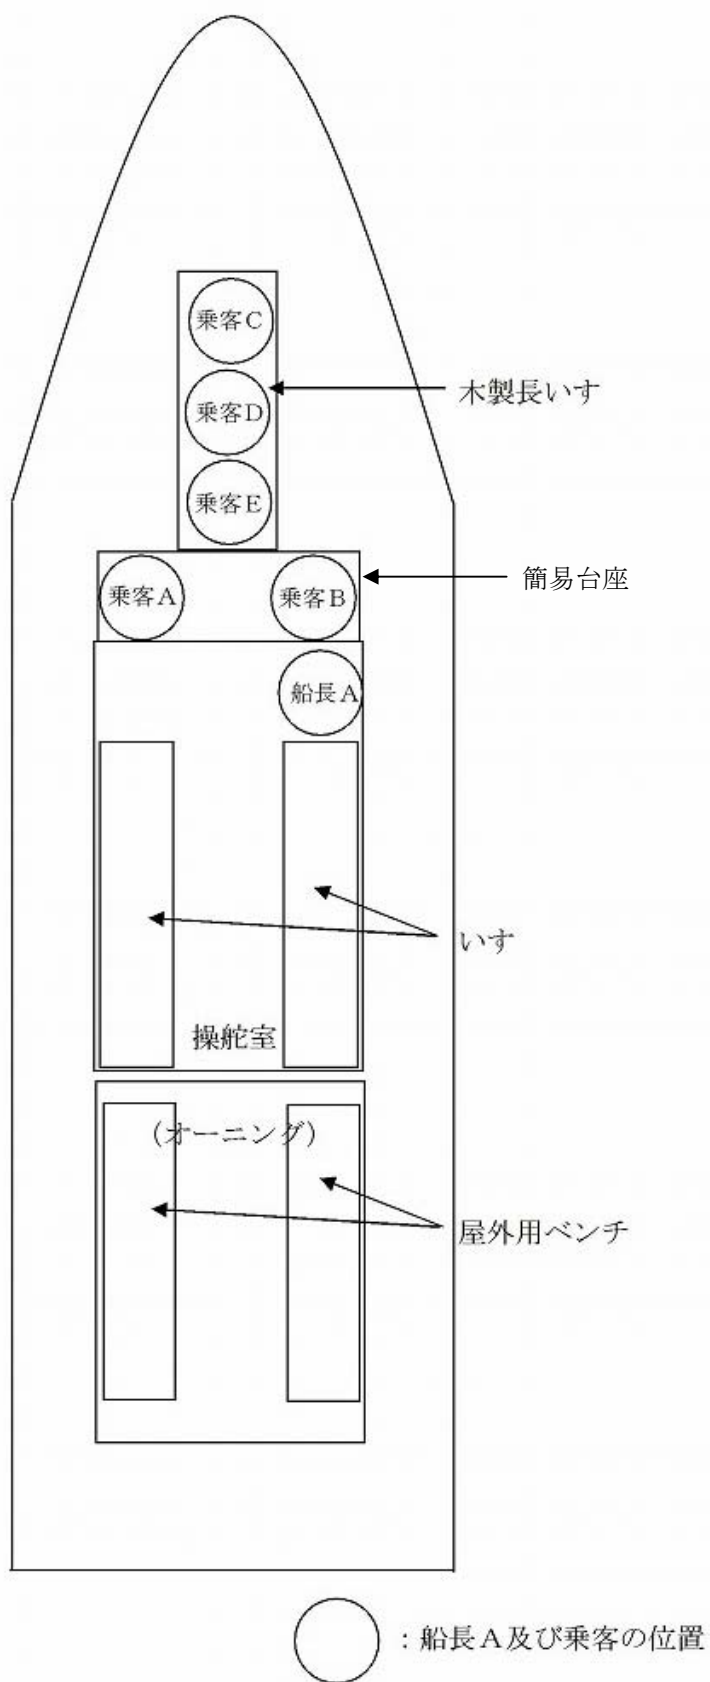
付図3 A船の乗組員及び乗客配置図

2.1、2.2(1)、2.4(2)、2.5.6、2.8及び2.9から、船長Aが、本事故当時、乗客を船首甲板の長いす及び簡易台座に腰掛けさせただけで、操舵室後部のキャビン内に移動させなかったことは乗客の負傷につながったものと考えられる。また、乗客Dのように船首方に飛ばされた乗客もあることから、衝撃がもう少し強ければ、乗客が、海中に転落する可能性もあったと考えられ、万一に備えて、救命胴衣を乗客に着用させることが、今後の事故防止につながる可能性があると考えられる。

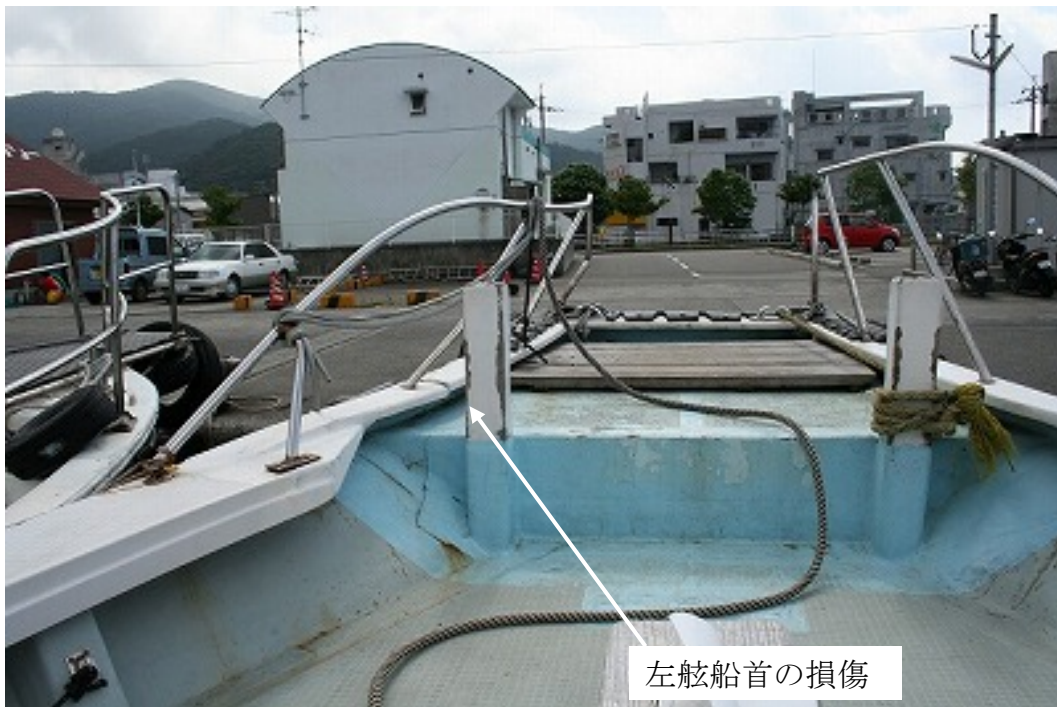
写真2 A船の損傷状況

左舷船首に数カ所のき裂及び左舷船首ハンドレールに曲損が生じた。

左舷船首の損傷

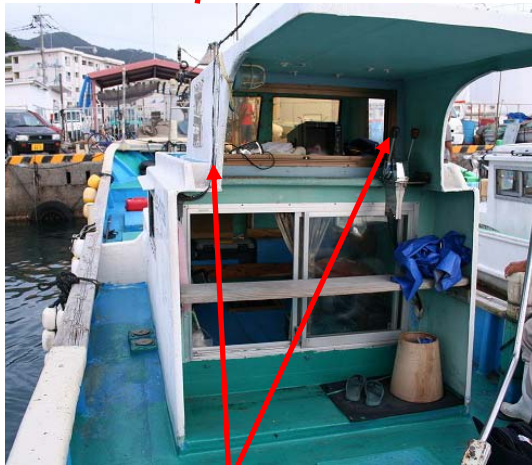
船長Bの口述によれば、船長Bが舵柄の左舷側に立った状態で船首右舷方を見通す場合、操縦席上部の側壁が見通しの妨げになっていた。

B船が右舷方の見張りを行っていなかったのは、船長Bが、右舷船首方が操舵席上部の側壁で見えない場所で、右舷方を見た際、他の船舶を認めなかったことから、支障となる船舶はいないものと思いつ込んだこと、及び左舷方の港口付近の状況に意識を集中したことによるものと考えられる。

操舵席上部側壁

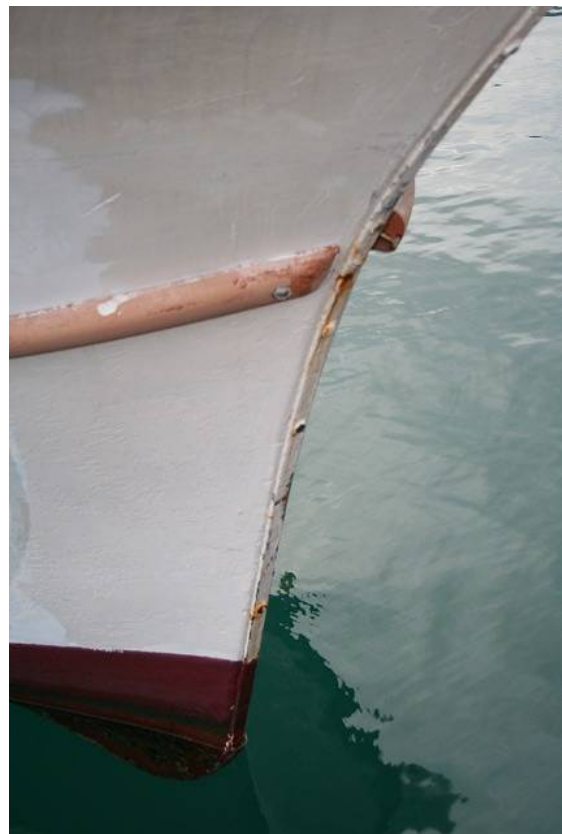
船首の防舷材が欠け、擦過傷が生じた。

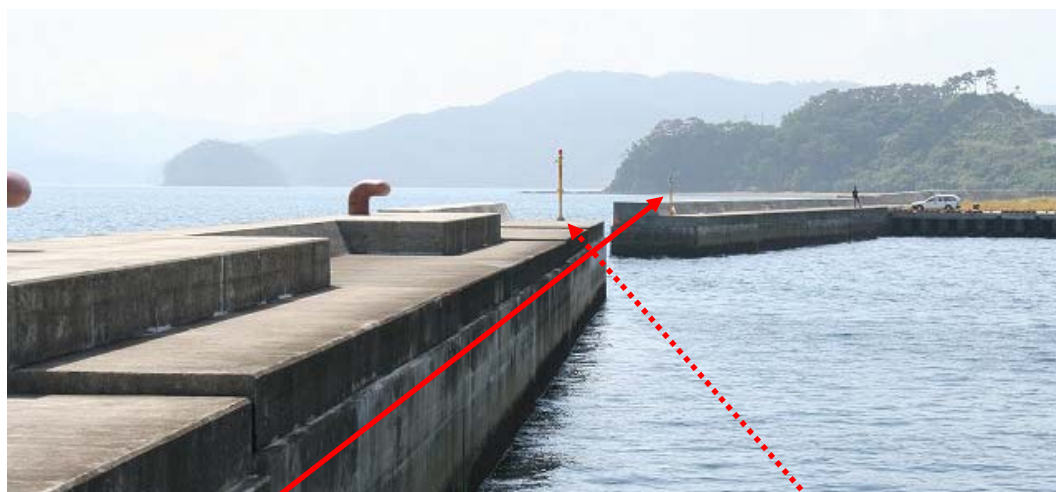
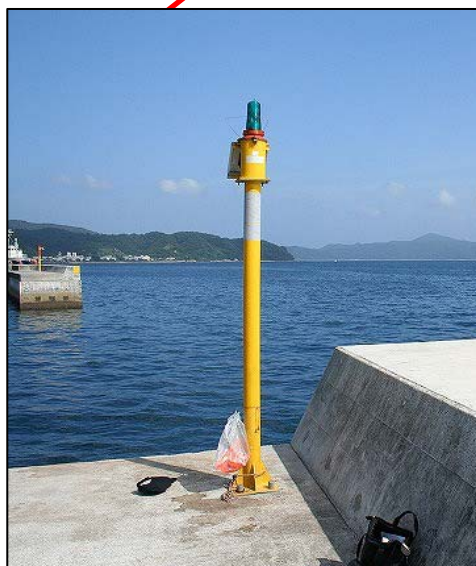
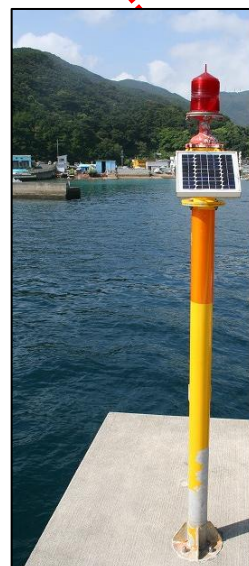
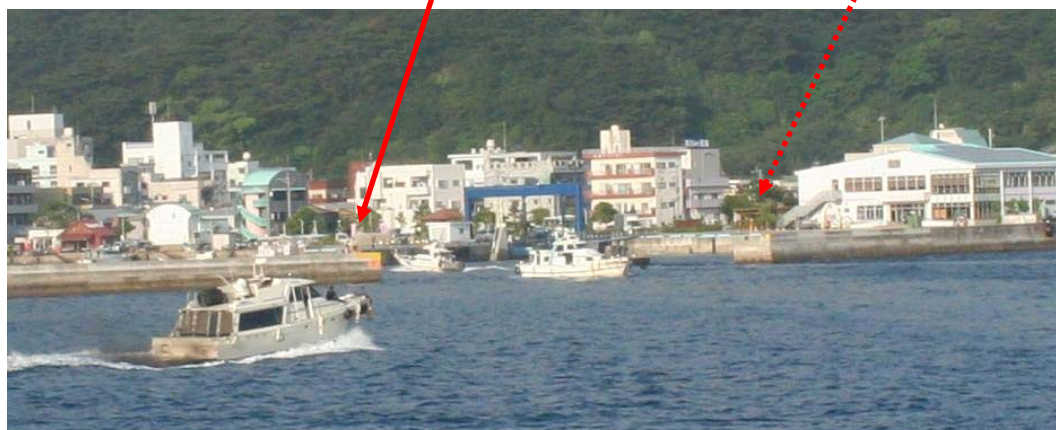
## 写真6 大湊地区外側港口の状況

2.7から、本事故当時、大湊東防波堤、下間原防波堤、E防波堤及び防波堤Fの海面上の高さは1.5～2.5mであり、2号標識灯と4号標識灯とが同じ灯質で、また、1号標識灯と3号標識灯とが同じ灯質であったことから、識別が困難であった可能性があると考えられる。

さらに、大湊地区の南方沖から見ると、各標識灯の灯高が低く、光達距離が3～4Mであったことから、大湊地区付近の陸上灯火に紛れて視認が困難であった可能性があると考えられる。

ことから、各標識灯の識別に意識を集中し、加えて、港口を出入りする船舶の確認にも意識を集中していたため、B船に気付くのが遅れた可能性があると考えられる。今後、目視による見張りだけではなく、レーダー及びGPSプロッターを併用することが望ましい。
