船舶事故調査報告書

船種船名 旅客フェリー シルバークィーン

事故種類 乗組員負傷

発生日時 平成21年1月3日 21時03分ごろ

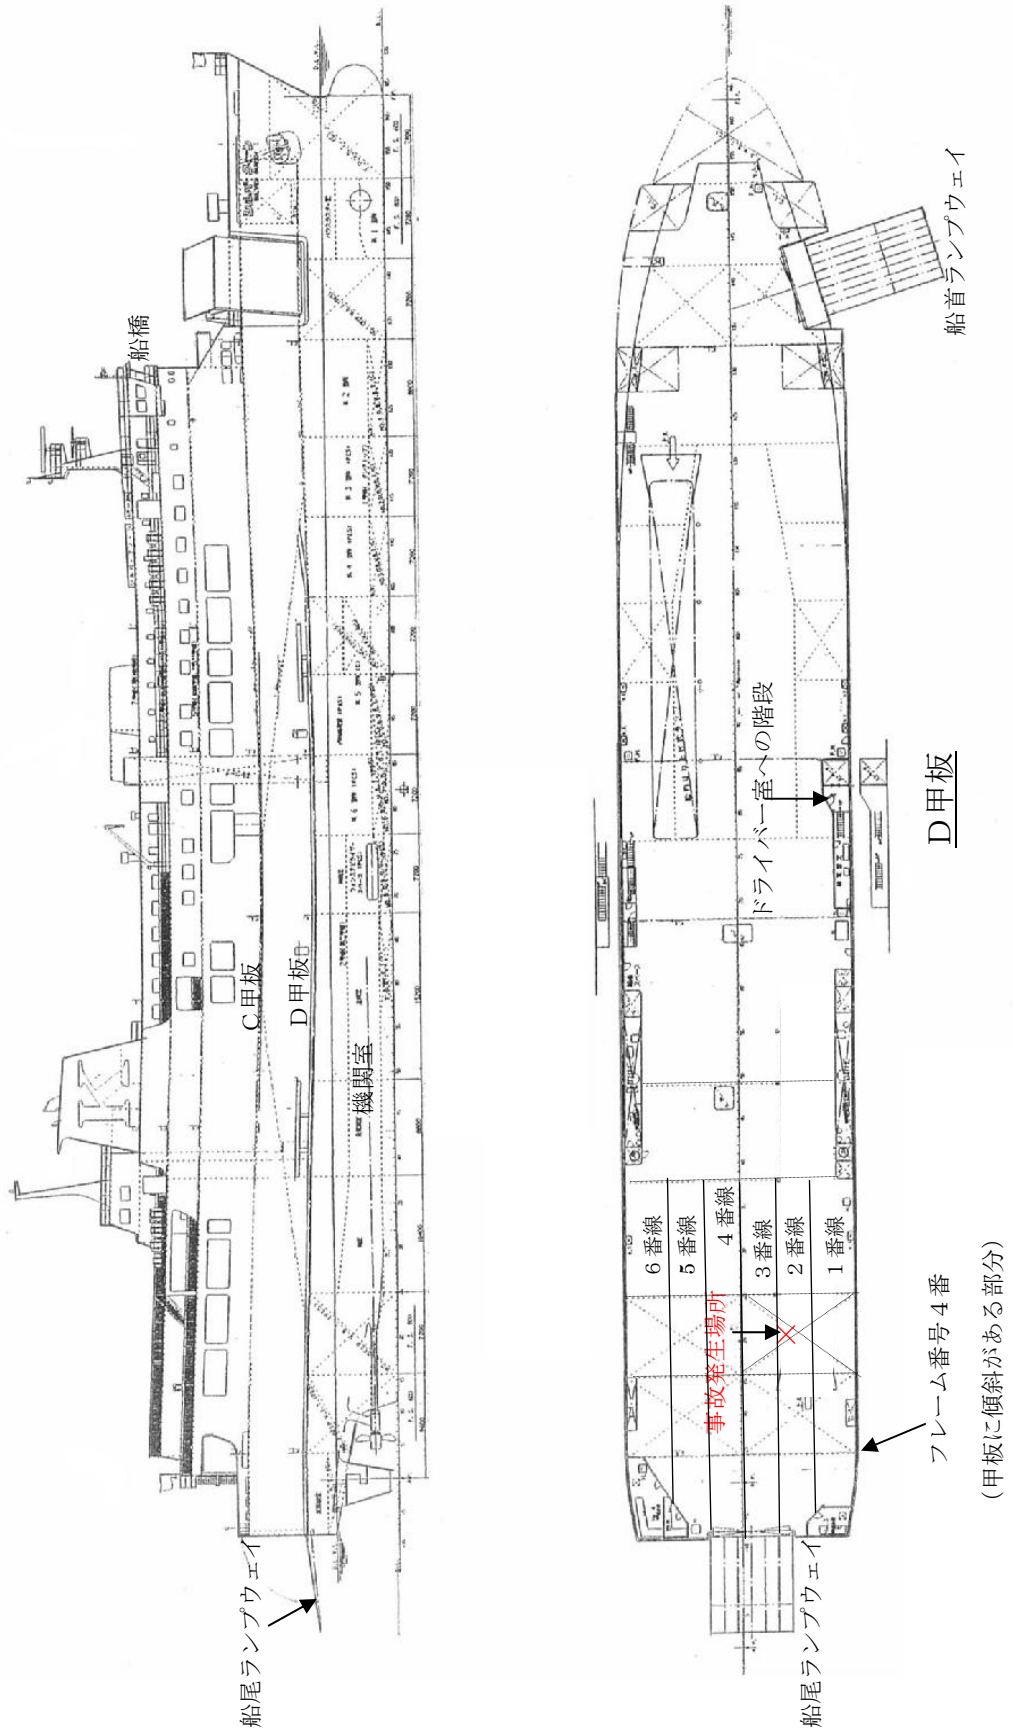
付図2 本船の一般配置

誘導員Aは、2番線の中央を過ぎたころ、トラックAが至近に迫っているのに気付き、急いで横切ろうとしたが、21時03分ごろ、2番線内の船尾から約18m、3番線との境界線に近い場所で、トラックAの左前部とトラックBの左後部との間に腰部を挟まれた。

- (1) 本船は、4層の甲板から成る船首船橋型の多層型フェリーで、上から3番目のC甲板と4番目のD甲板を車両甲板とし、車両の積み下ろしを行うランプウェイをD甲板の右舷船首及び正船尾に装備していた。
 - (2) C甲板及びD甲板には、いずれも船体中央から少し後方の位置を中心に船首及び船尾方向にシア^{*1}をつけ、D甲板には、フレーム番号4番付近の甲板に右舷から左舷にわたって船体の後部側が急に高くなる傾斜部分があるほか、車両の固縛装置を取り付けるための設備などの凹凸があった。
 - (3) D甲板は、甲板上の船首尾方向に描かれた5本の白線によって6列に分かれ、最も右舷側の列から最も左舷側の列までを順に1番線、2番線、3番線、4番線、5番線、6番線と呼んでいた。
 - (4) D甲板は、天井に取り付けられた蛍光灯の照明により、車両の積み込み作業に十分な明るさを確保していた。
 - (5) 船体及び機器類に不具合又は故障はなかった。
- (付図2 本船の一般配置、写真1 D甲板(後部から前方を見たところ)、写真2 D甲板(後部) 参照)

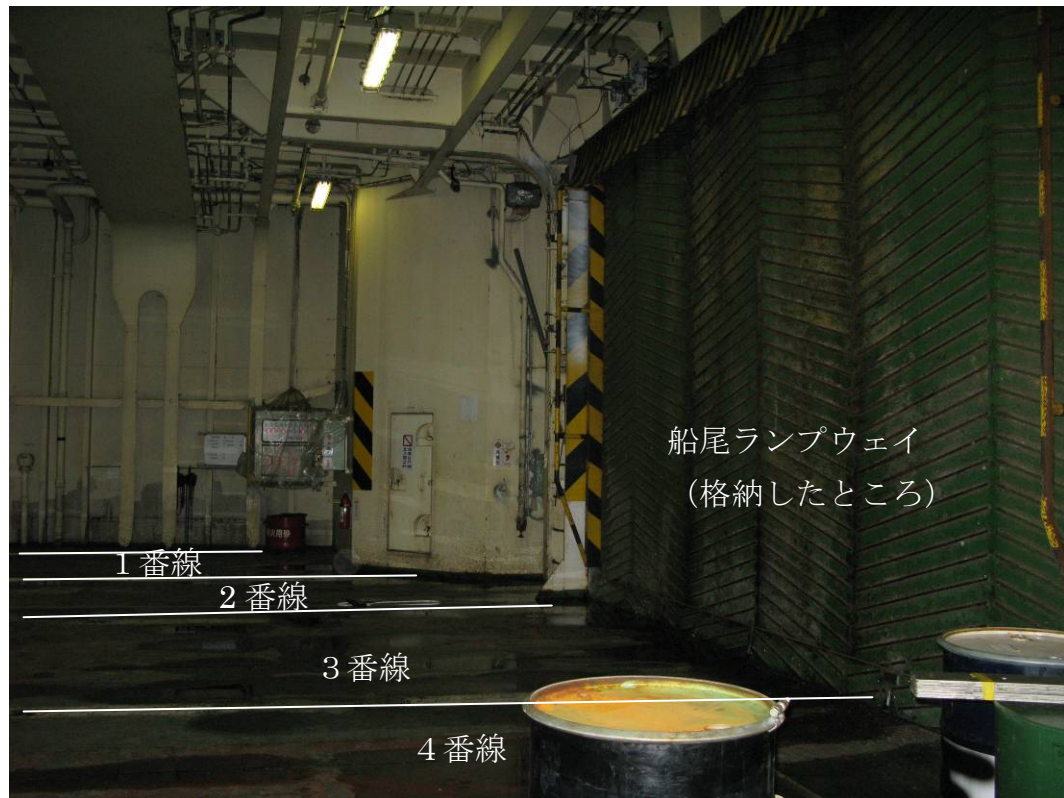
写真2 D甲板（後部）

(2) トラックAが2番線と3番線との境界線をまたいだ状態で一時停止したとき、後輪がフレーム番号4番付近の傾斜部分付近にかかっていた。

トラックAが前進したのは、運転手Aが半クラッチとして後進する際、後輪がD甲板の傾斜部分にかかっていることに気付かず、通常どおり踏み込みの弱いアクセルペダル操作を行ったことによるものと考えられる。

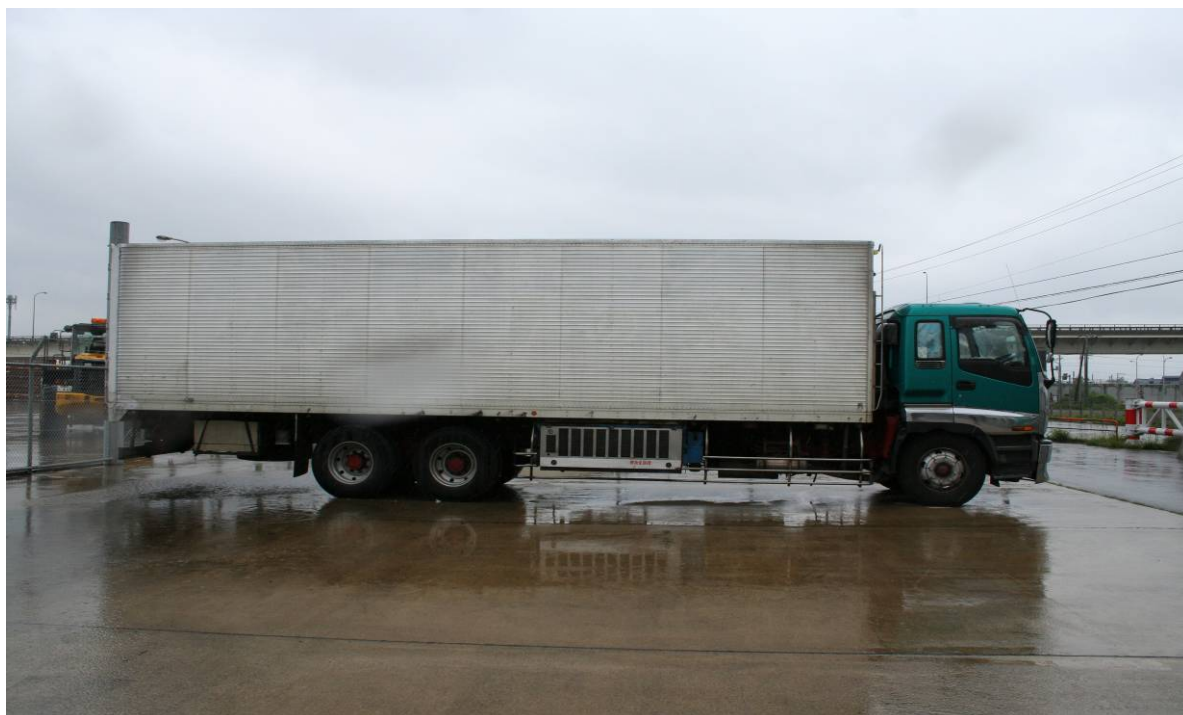
写真3 トラックA (右側面)

運転手Aの口述によれば、トラックAはマニュアル車で、ギヤを後進に入れると「バックします」という電子音声や「ピ、ピ」という音が鳴るようになっていた。また、運転席は車体の右前部にあり、前方に視界を妨げるものではなく、車体及び機器類に不具合や故障はなかった。

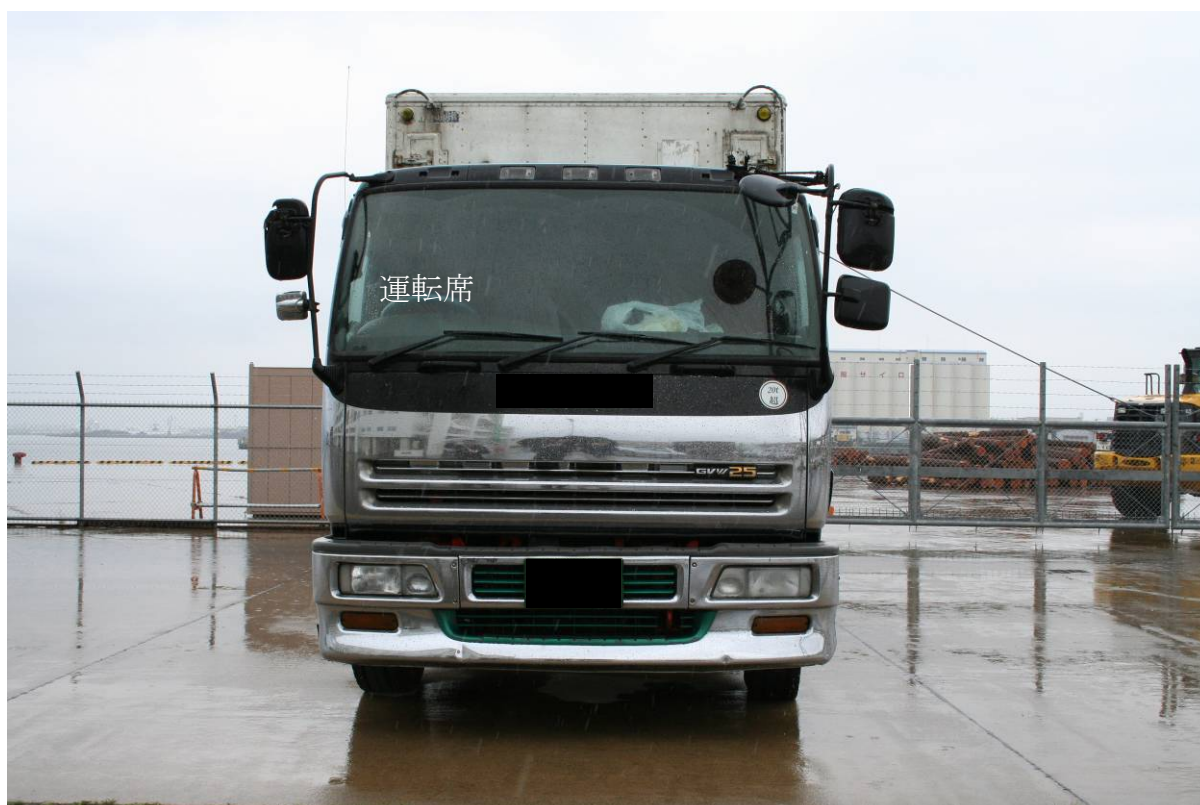
写真4 トラックA (前面)

本事故は、夜間、苫小牧港第1区において、本船が係留して車両の積み込み作業中、誘導員Aが、車両甲板を移動する際、誘導員B及び誘導員Cが誘導していたトラックAの前方と駐車中のトラックBとの間を横切ったため、前進したトラックAの左前部とトラックBの左後部との間に挟まれたことによって発生したものと考えられる。

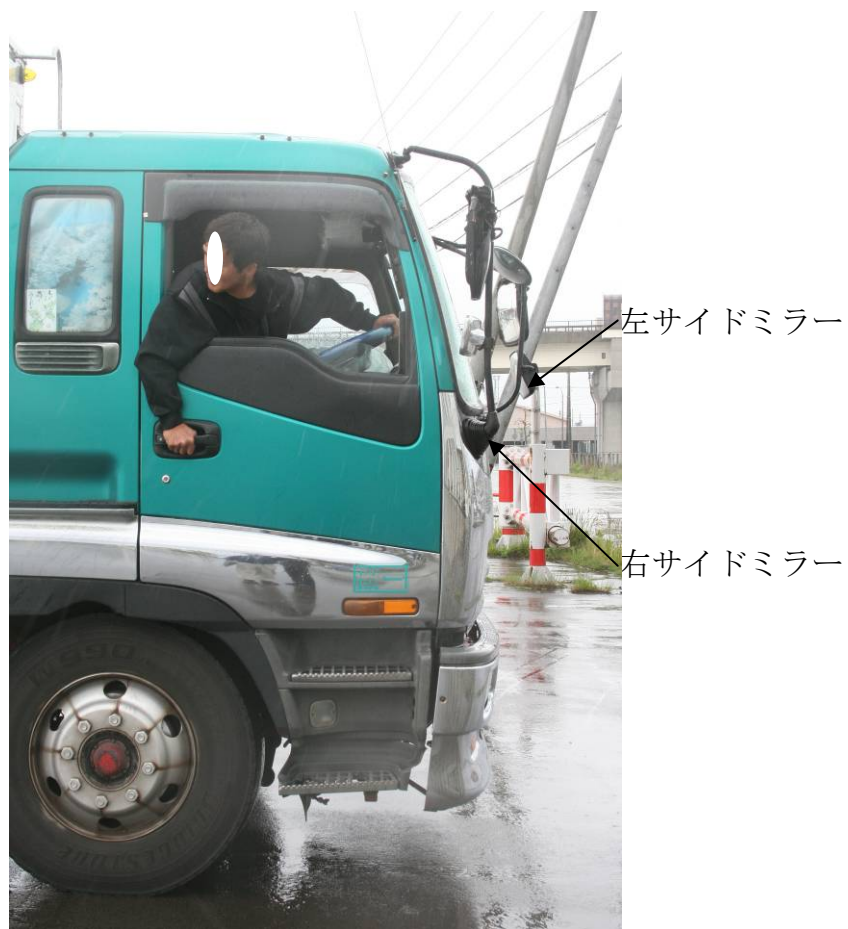
写真5 運転手Aの後進時の姿勢

運転手 A は、誘導員 C が後進するよう指示したため、ギヤを前進から後進に切り替えた後、右側の窓から顔を出した姿勢で、トラック A の右後方に立った誘導員 B を見て後進しようとした。

運転手Aは、D甲板後部に駐車するときは、幅寄せをする必要があることを知っていて、事故発生時、ギヤを後進に入れ、半クラッチでアクセルペダルを踏んだが、トラックAは前に進んだ。前方に突き出たトラックAの右のサイドミラーはトラックBの車体と接触しなかった。
