船舶事故調査報告書

船種船名 貨物船 富士岩丸
船舶番号 133267
総トン数 744.00トン

船種船名 貨物船 第二誠光丸
船舶番号 136436
総トン数 499.00トン

事故種類 衝突

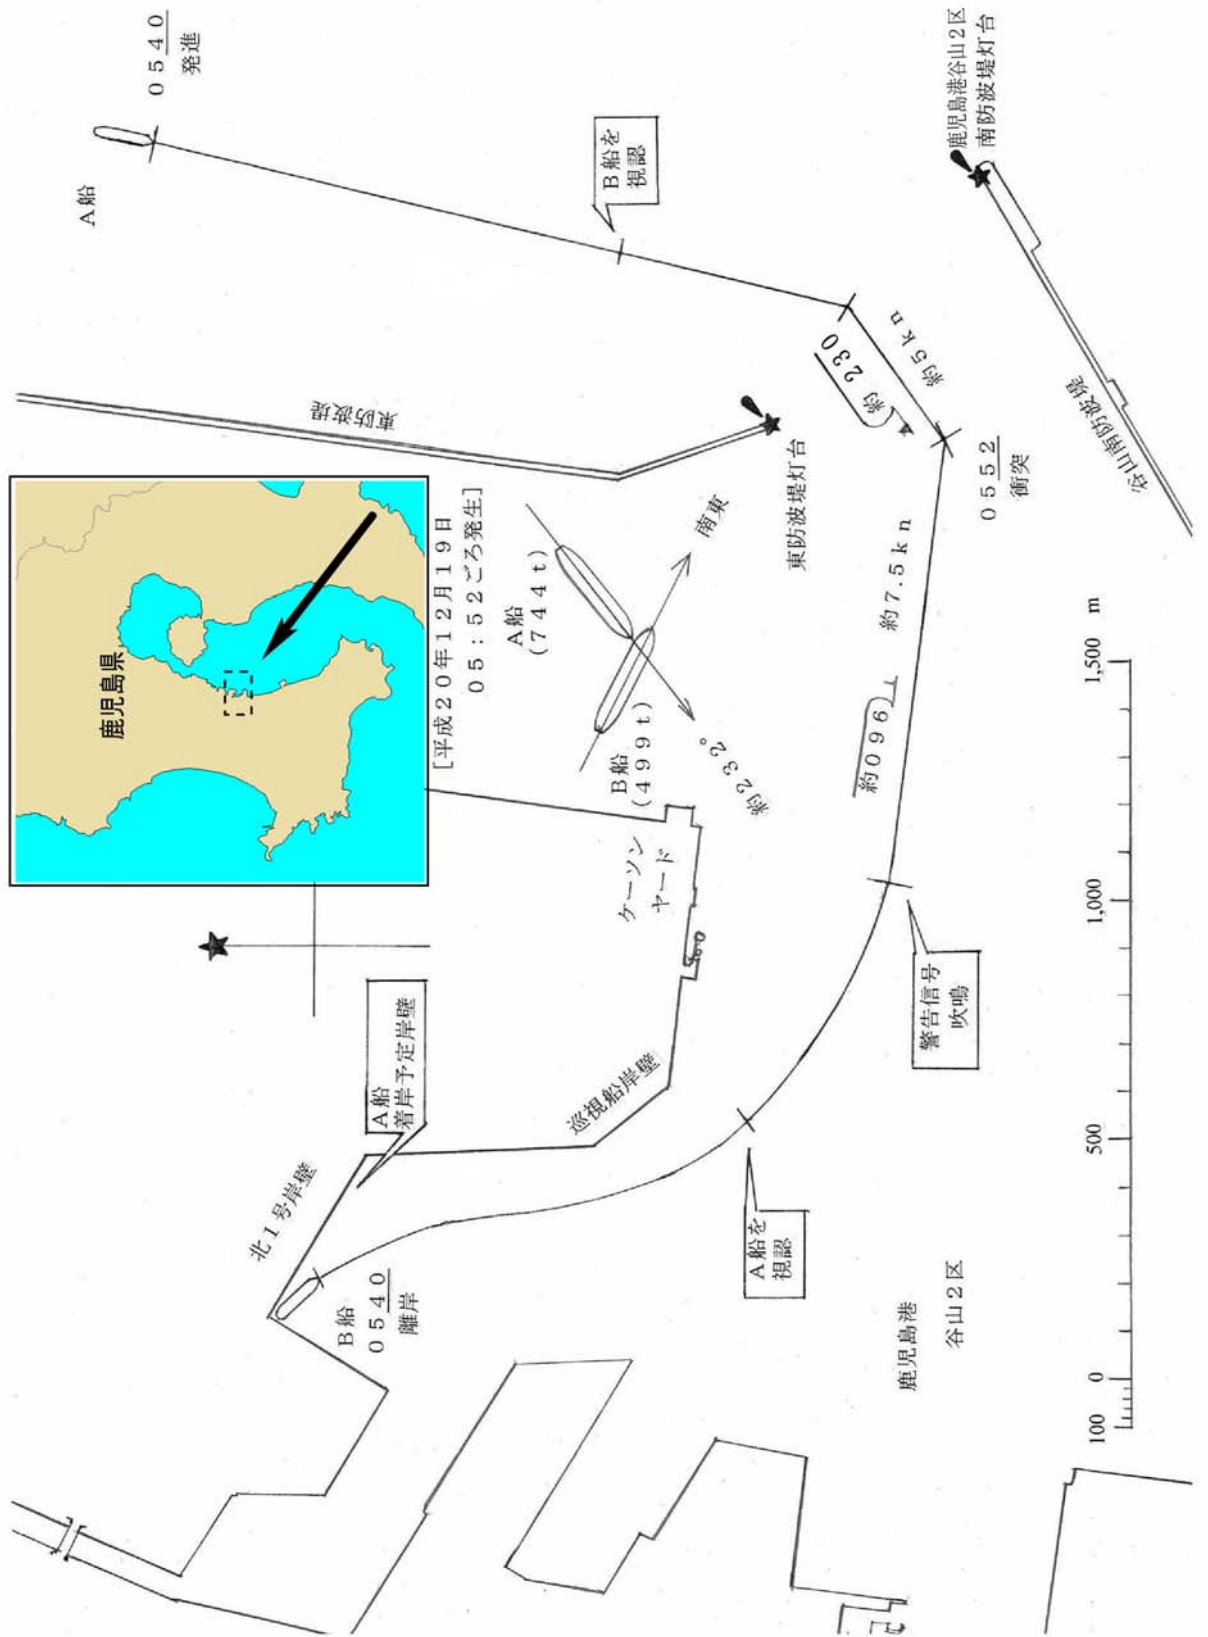
付図1 推定航行経路図

本事故の発生日時は、平成20年12月19日05時52分ごろで、発生場所は、東防波堤灯台から184°360m付近であった。

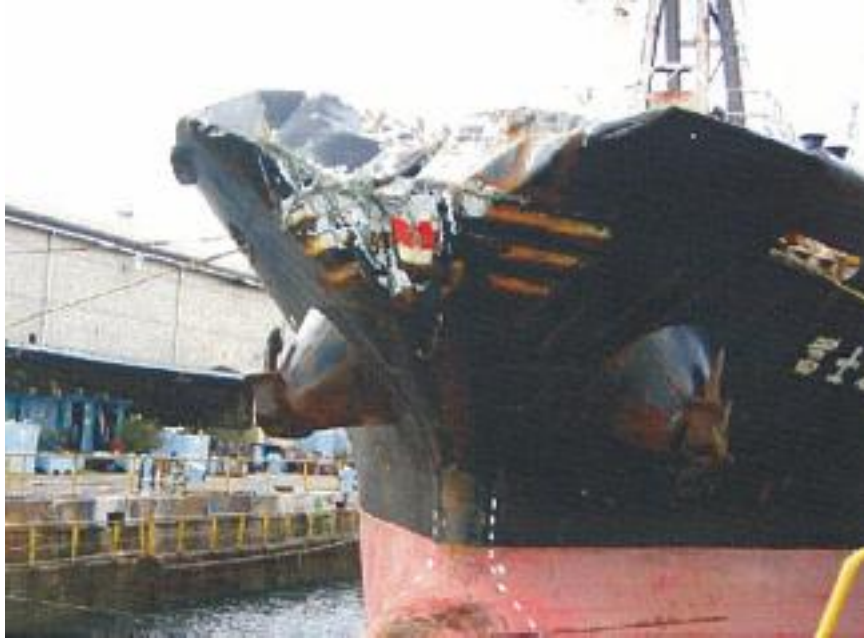
写真1 A船の損傷状況

富士岩丸には船首部の圧壊が生じ、第二誠光丸には左舷船首部外板及びブルワーク

A船及びB船の損傷写真によれば、A船の船首部が圧壊し、B船の左舷船首部の外板及びブルワークに破口と凹損が生じ、フェアリーダーが破損した。
