船舶事故調査報告書

船種 船名 遊漁船 太陽丸
漁船登録番号 KG2-3807
総トン数 6.0トン

事故種類 衝突（防波堤）
発生日時 平成20年12月27日 06時28分ごろ
発生場所 鹿児島県いちき串木野市串木野漁港
串木野港北防波堤灯台から真方位282° 390m付近
（概位 北緯31° 42.7′ 東経130° 15.3′）

平成22年4月8日

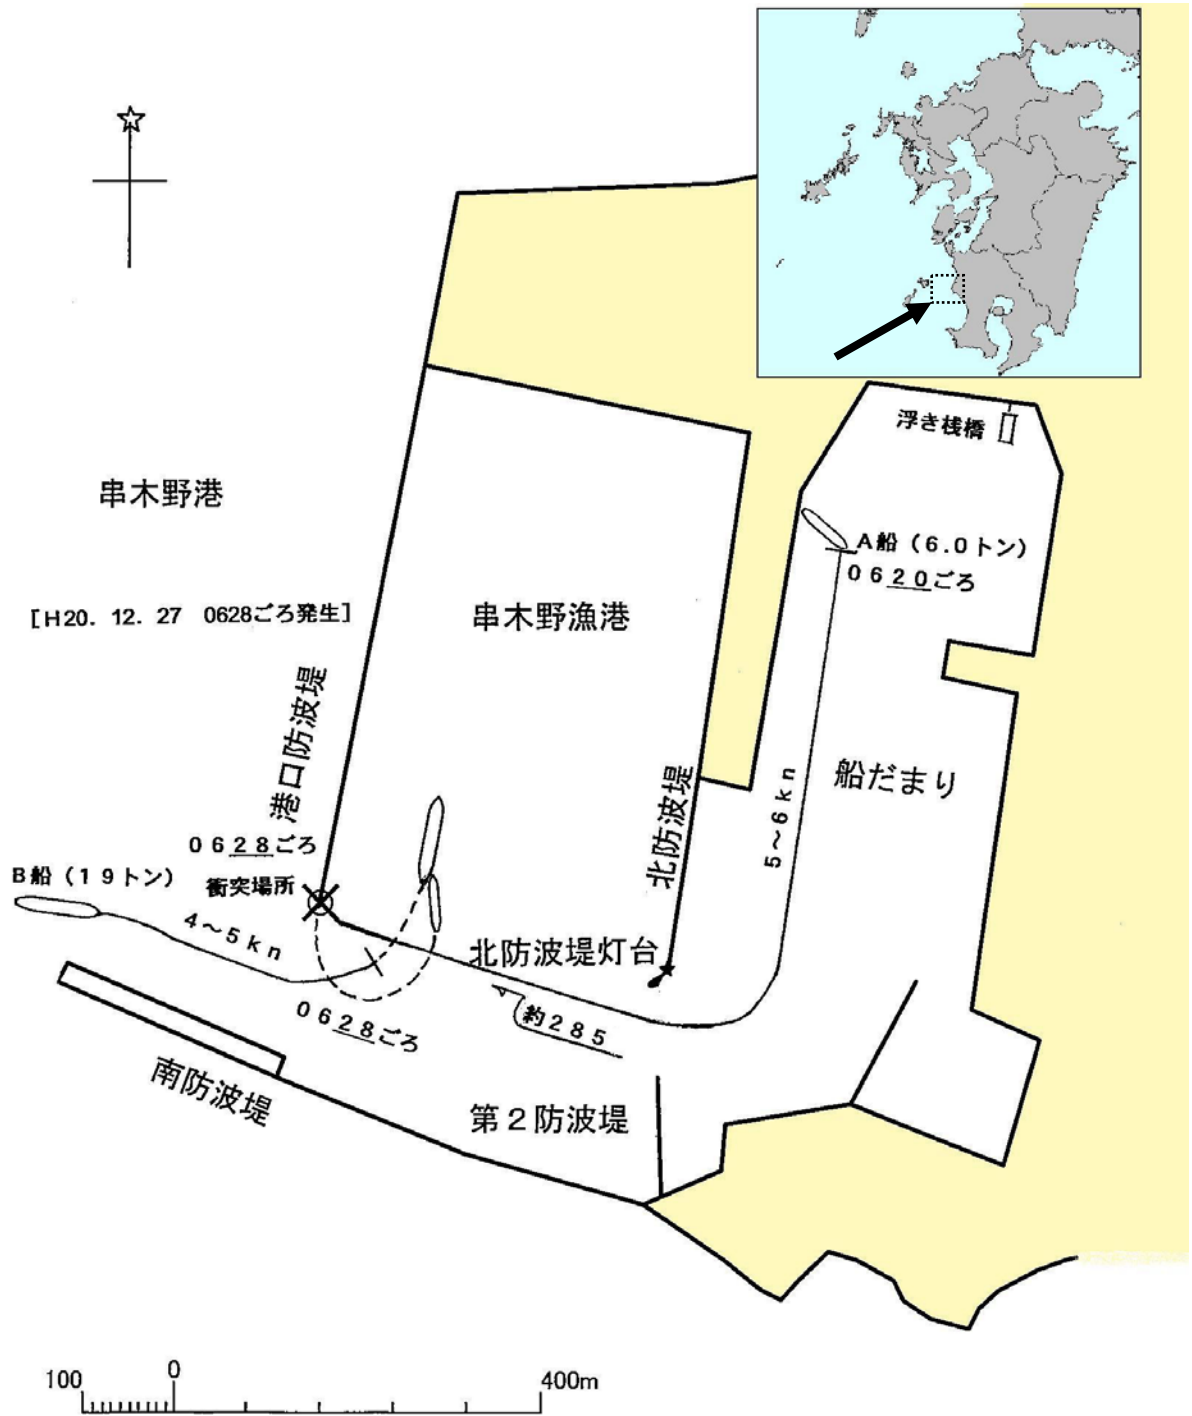
付図1 推定航行経路図

2.1から、串木野漁港において、A船は、針路約285°、速力5～6knで港口に向かって航行中、また、B船は、4～5knの速力で港内に向かって港口のほぼ中央を航行中、両船が港口防波堤の内側で互いに左舷を対して通過する際、A船が、B船との通過距離を広げようとして針路を右に転じ、港口防波堤南端角部に衝突したものと考えられる。

船長Aは、港口の少し手前で、B船が左舷前方に接近し、B船がA船の船尾方に向かう針路となったことに気付いて、B船との通過距離が近いように感じ、通過距離を広げようとし、B船の動静に気を奪われて前方の適切な見張りを行わず、針路を少し右に転じたことから港口防波堤南端に向けて航行することとなった。

本事故は、夜間、串木野漁港において、A船が出港のため港口に向けて航行中、入港のため港口付近を航行中のB船と左舷を対して通過する際、A船が、B船との通過距離を広げようとし、針路を右に転じたため、港口防波堤南端に向けて航行することとなり、同防波堤南端角部に衝突したことにより発生したものと考えられる。

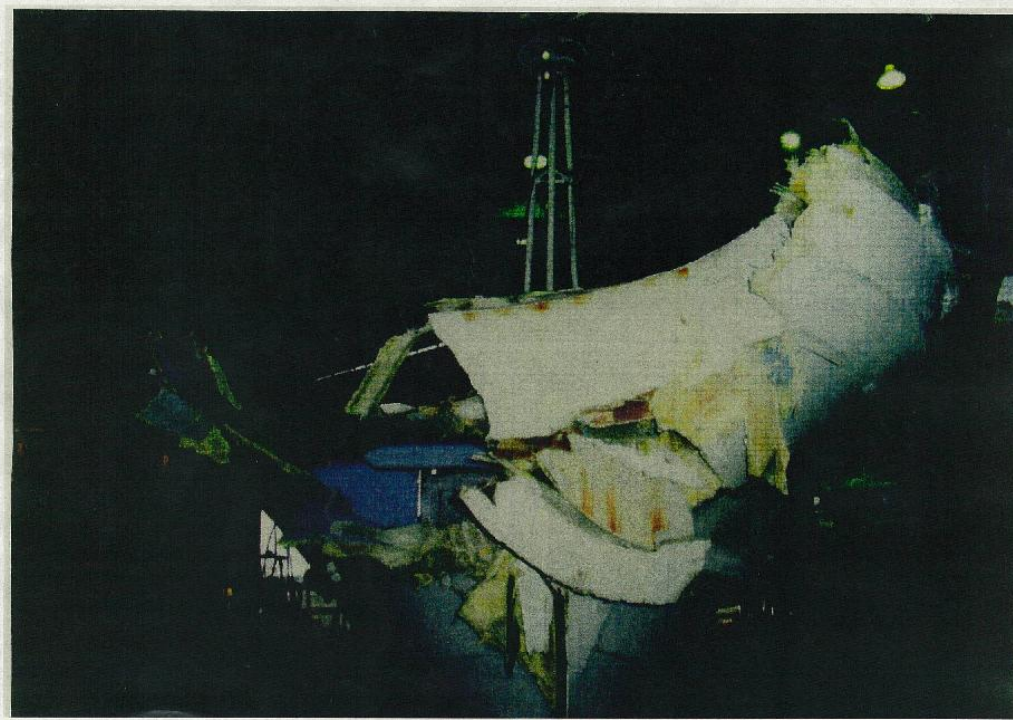
写真1 A船損傷状況

船長Aの口述によれば、太陽丸には、右舷船首部及び右舷中央部ブルワークに圧壊等の損傷が生じた。

2.1、2.3及び2.4から、A船の右舷船首部が、港口防波堤南端角部に、

5～6 kn の速力で衝突したものと考えられる。

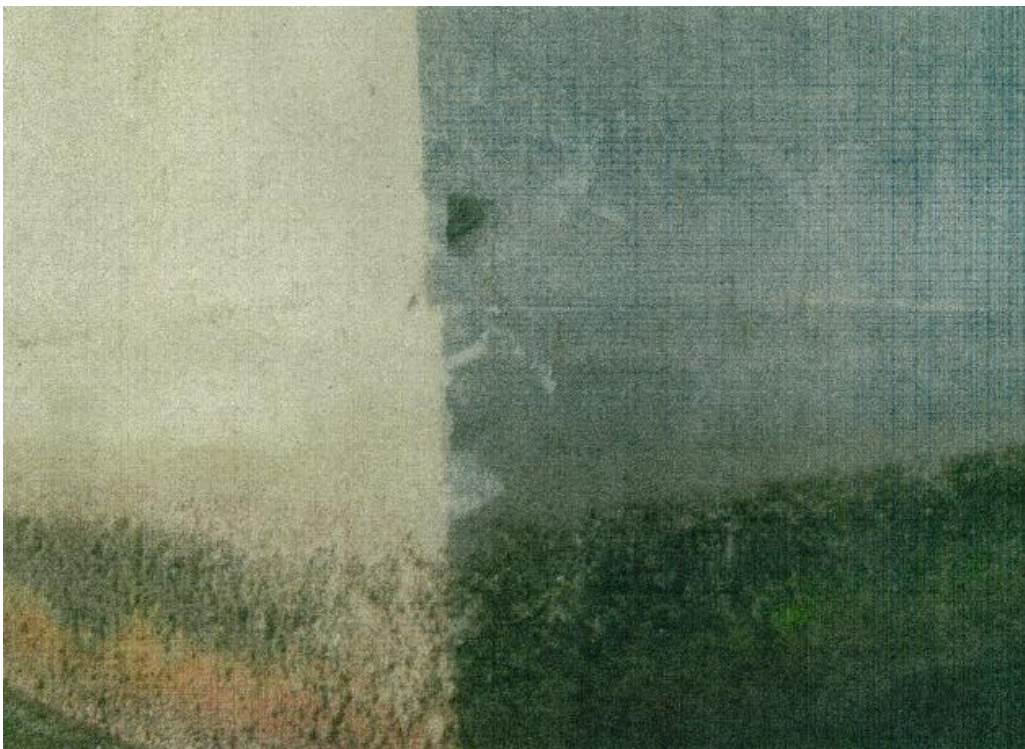
写真2 港口防波堤南端部

港口防波堤南端部の写真によれば、港口防波堤南端には衝突痕が付着したが、顕著な損傷は生じなかった。
