# 船舶事故調査報告書

船種 船名 貨物船 NORD POWER  
IMO番号 9271626  
総トン数 88,594トン

船種 船名 貨物船 HAI YING  
IMO番号 8410873  
総トン数 1,312トン

事故種類 衝突

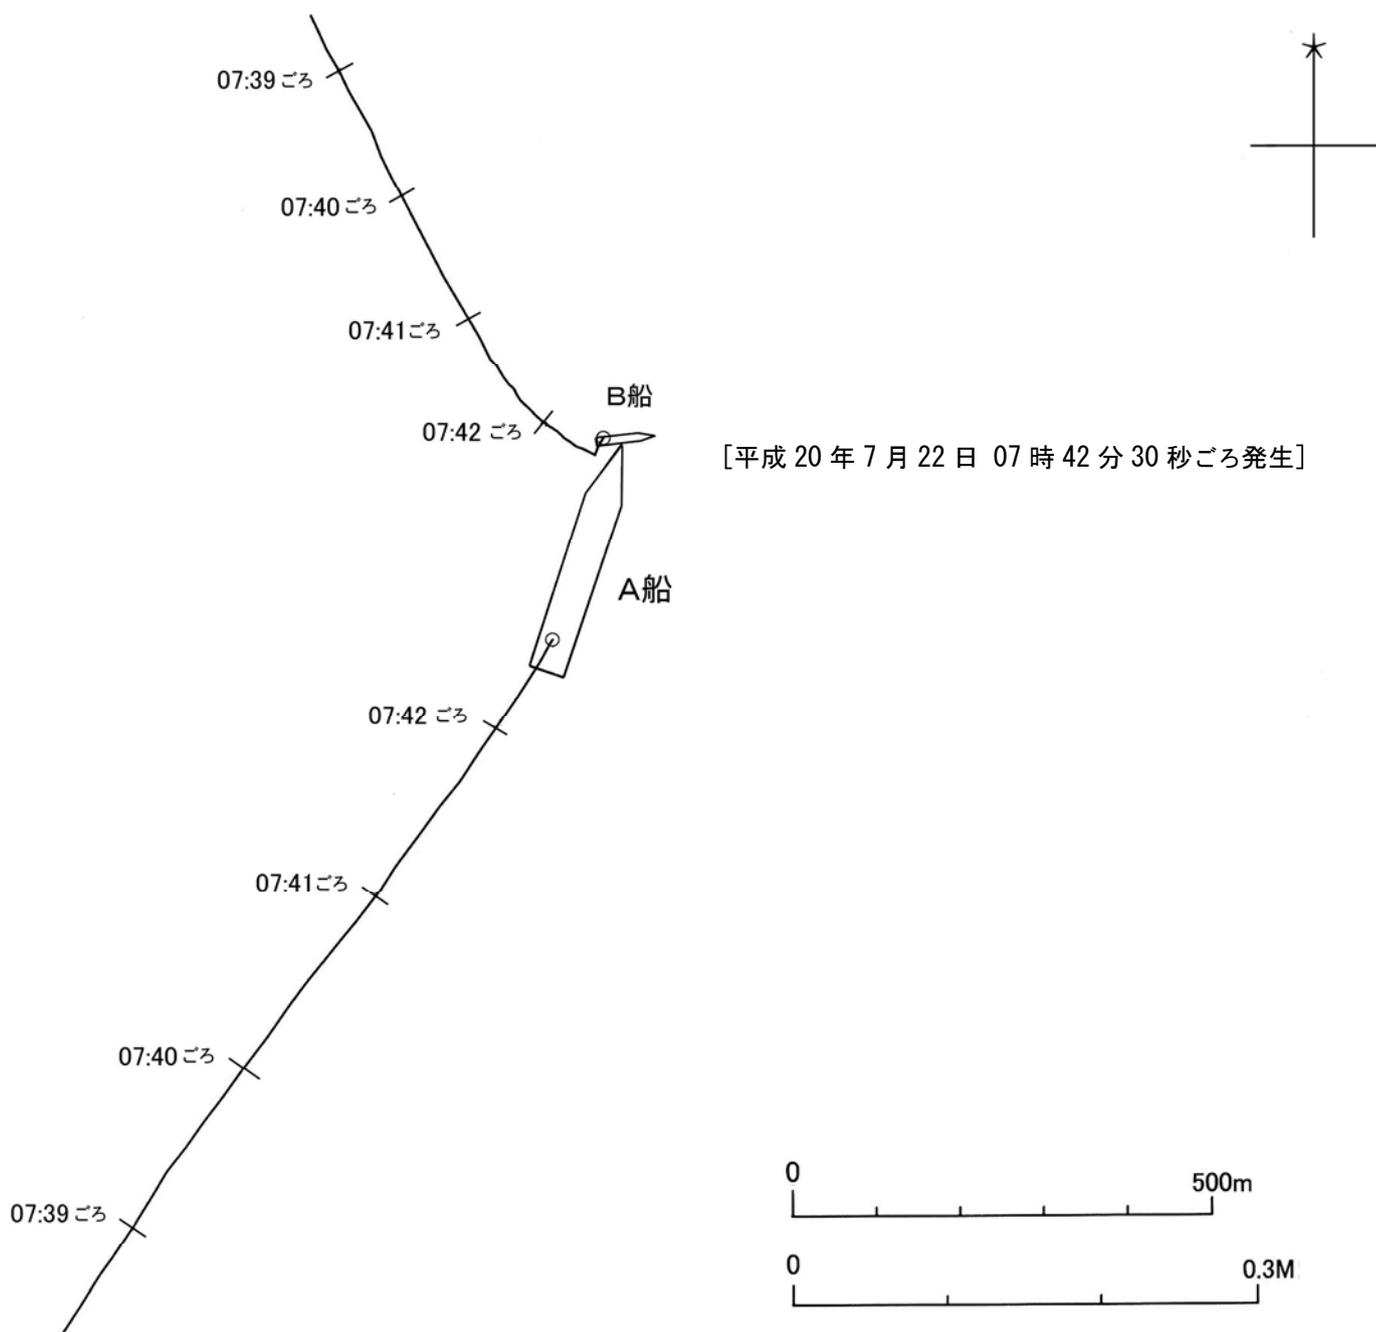
### 付図3 衝突状況図

A船は、全速力後進中、07時42分30秒ごろ、018°を向いたA船の船首部とB船の右舷中央部とが衝突した。

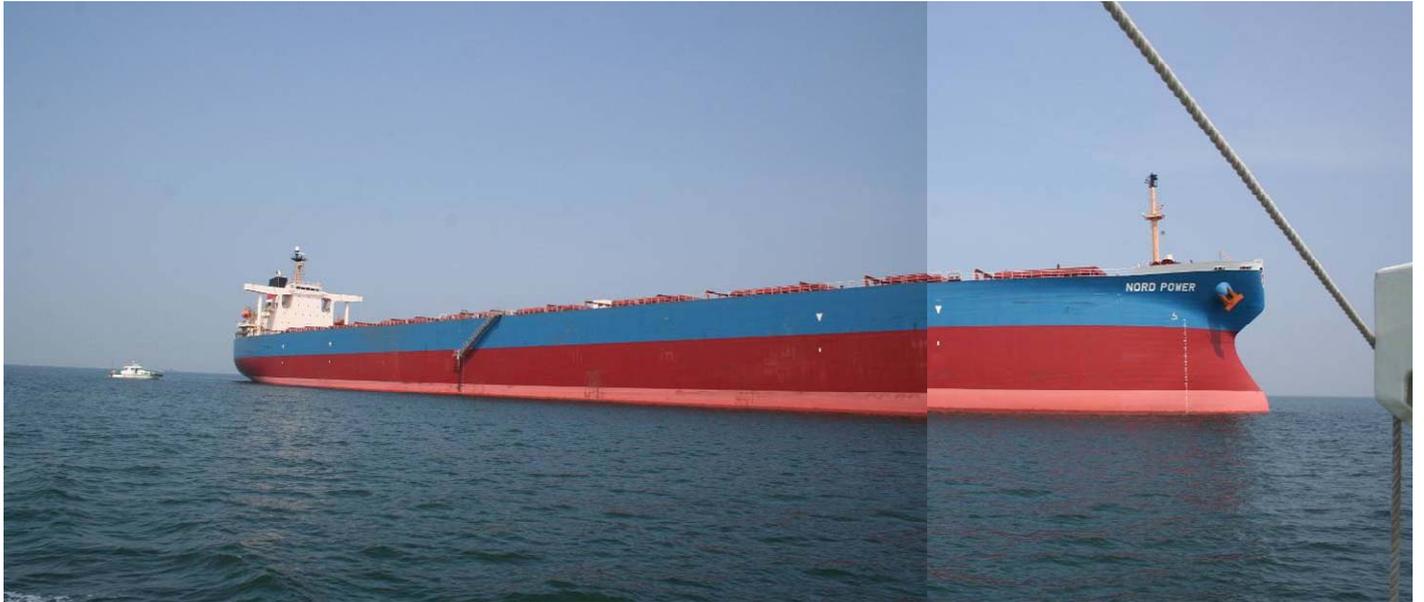
写真1 A船船体

A船には、船首部に凹損及び船首部から左舷中央部付近にかけて擦過傷が生じた。

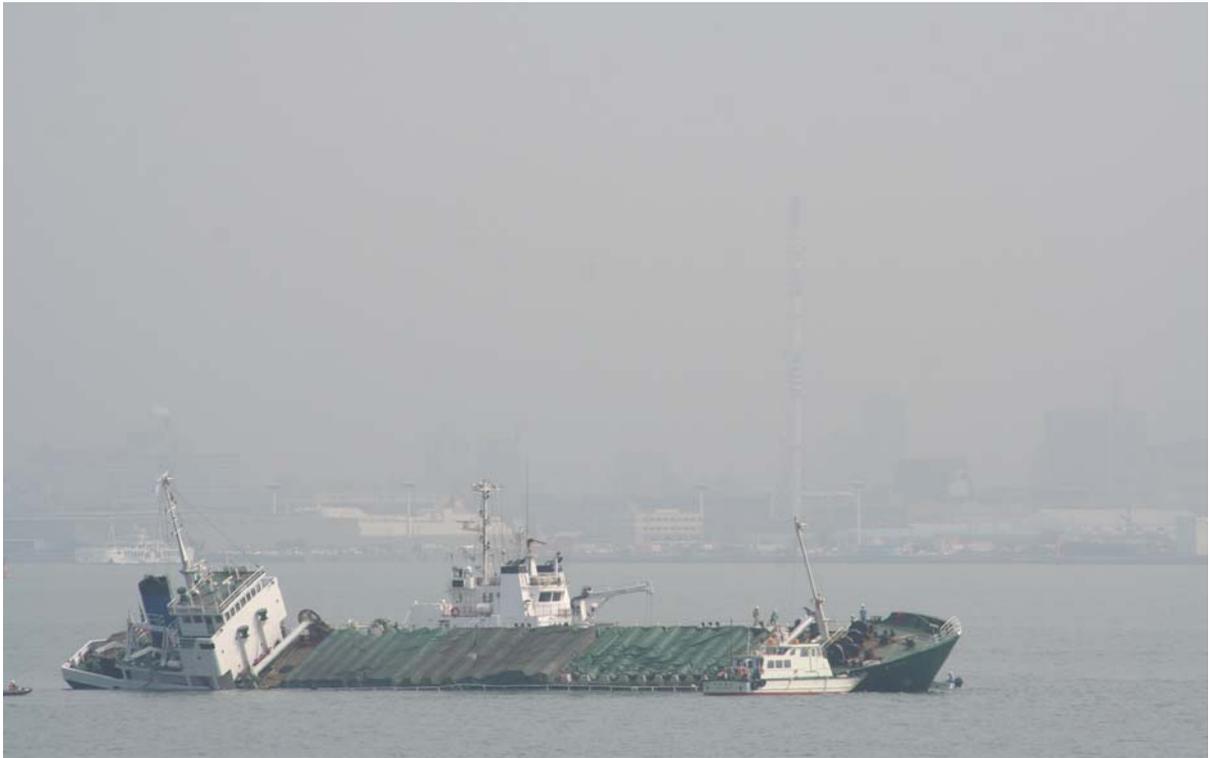
写真3 B船船体

B船には、右舷側中央部付近の上甲板から船底にかけての外板の、上甲板付近に最大で約10m幅の凹損があり、ここから船底にかけて垂直方向に楔形の凹損が生じ、その深さは最大約0.7mで、海面下の外板に生じたき裂から貨物倉等に浸水し、袋詰めされていた積荷の黒鉛が海水に濡れ、船体が右舷側に約24°傾斜したが、転覆には至らなかった。また、上甲板のハッチカバー及びハッチコーミングに曲損が生じた。

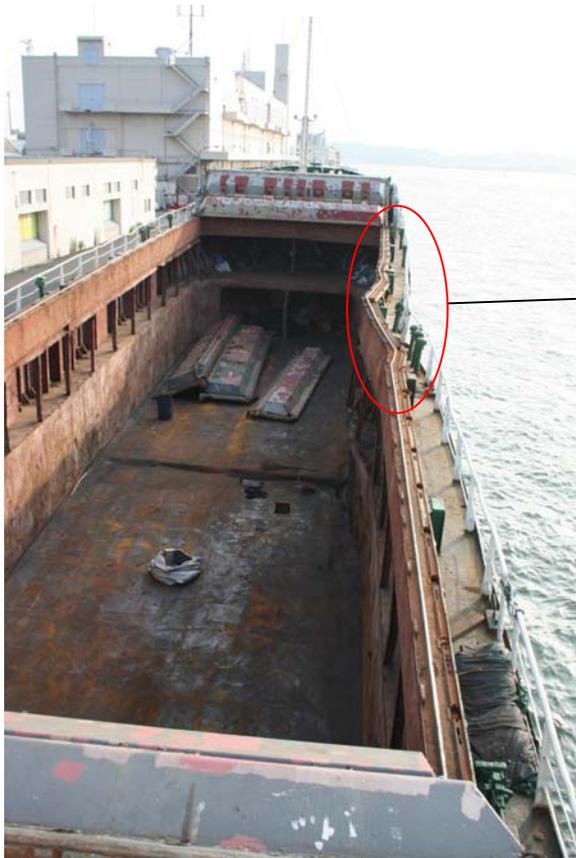
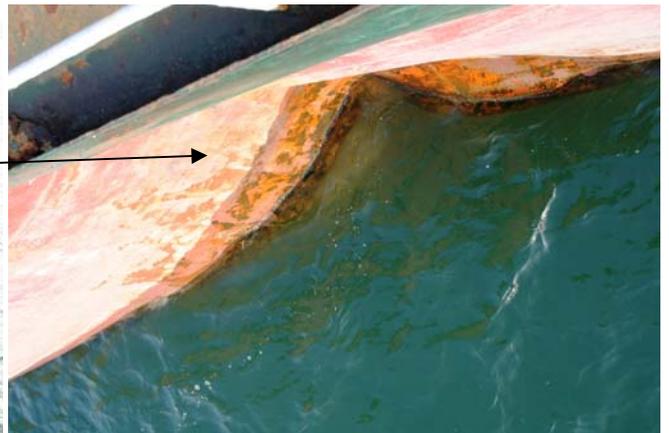
写真4 B船右舷側の損傷状況

海上保安庁の潜水士は、7月22日09時00分から10時30分の間、B船の潜水調査を実施し、右舷側中央部付近の舷側から船底にかけての外板に、垂直方向にき裂3箇所を含む凹損があり、そのき裂から浸水していることを確認した。また、燃料タンクなどの空気抜き管9箇所の閉鎖作業を実施した。

右舷側水線付近の損傷

サルベージ会社では、直ちに作業に取り掛かったが、13時00分ごろ、B船船体の傾斜が右舷側に約24°まで増したことから、いったん作業を見合わせた。そして、13時35分ごろからサルベージ会社の潜水士3人により潜水作業を開始し、14時30分ごろの憩流時に合わせ、き裂部分の応急防水処置として、木栓及び水セメントでのき裂箇所の閉鎖作業を行い、14時45分ごろ閉鎖作業を終了した。
