# 船舶事故調査報告書

船種船名 引船 第三新昌丸  
船舶番号 220-19120新潟  
総トン数 14トン

事故種類 乗組員負傷  
発生日時 平成21年3月28日 17時45分ごろ  
発生場所 新潟県新潟市新潟港西区

平成22年4月8日

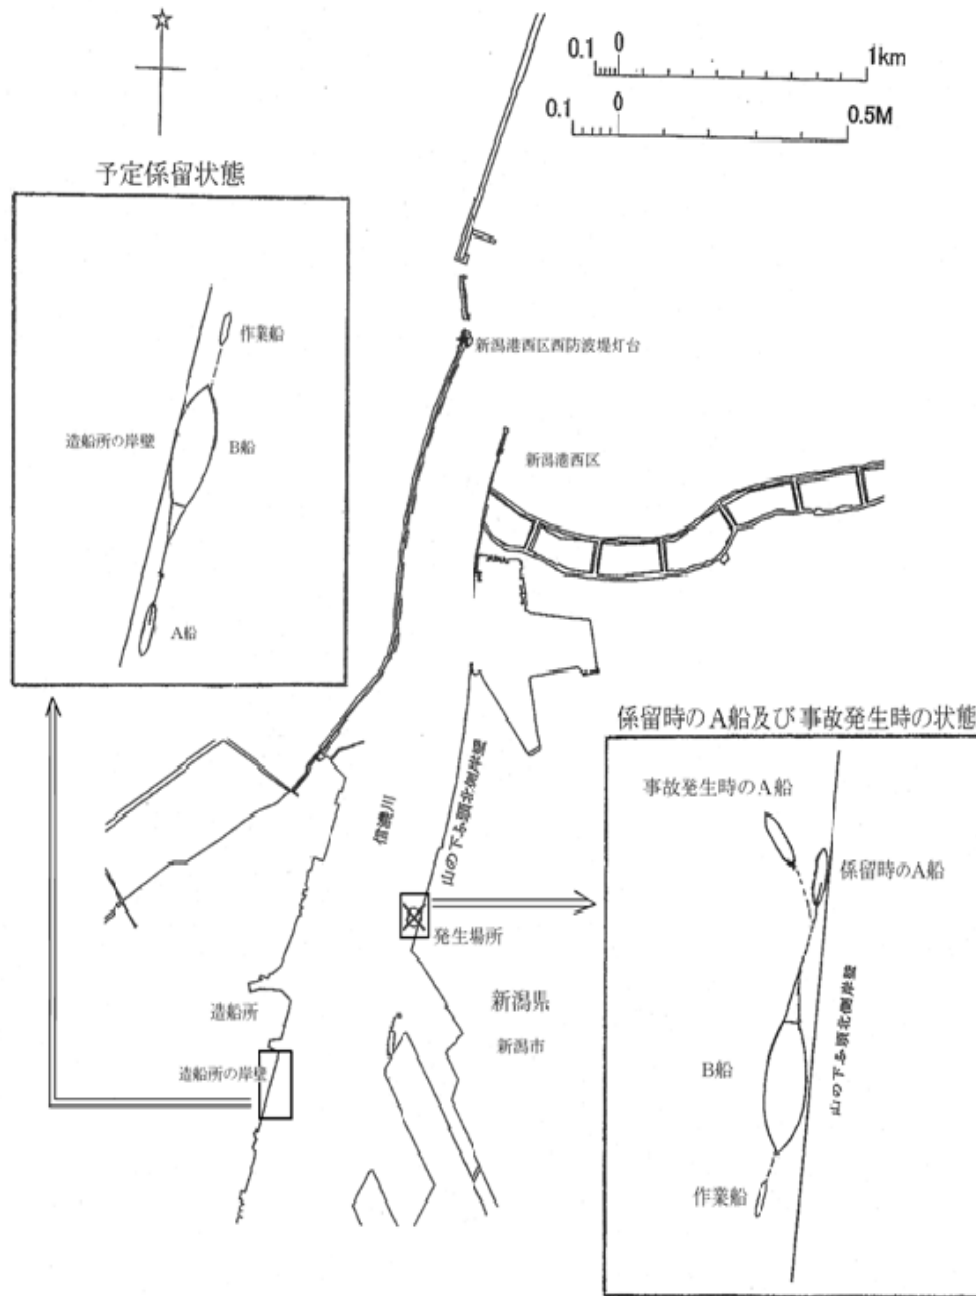
付図2 えい航予定概念図

船長Aは、B船から連絡用のトランシーバーを受け取り、B船の船尾にえい航索をとること、本件岸壁の前面水域でB船を反時計回りに反転させた後、信濃川をさかのぼること、B船の機関は使用しないこと、B船の右舷船首側に配した作業船がB船の姿勢制御と同造船所岸壁への着岸作業を支援すること、及び同造船所岸壁にB船を出船左舷着けさせることをドックマスターとの打合わせで知った。

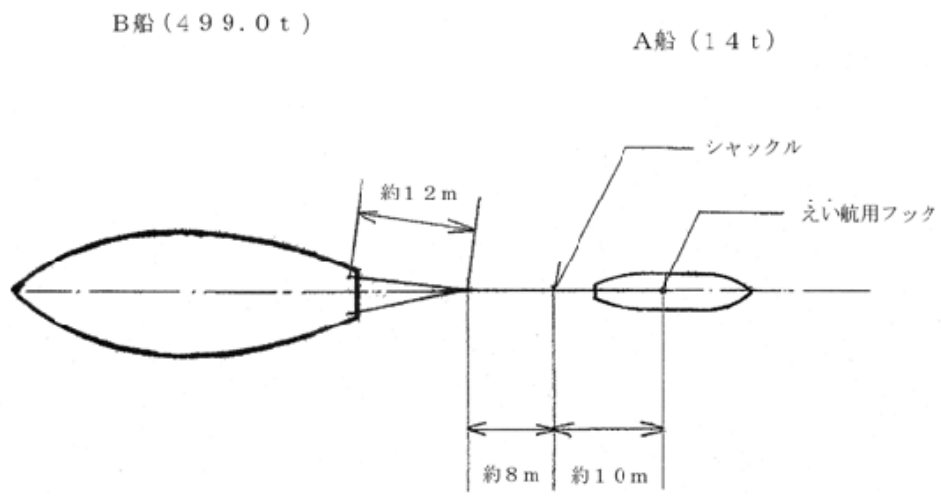
### 付図3 本件えい航索図

船長Aは、信濃川をさかのぼってB船をえい航するため、これまでの経験から十分な長さのえい索を用いる必要があると考え、通常用いている長さ約20mのY字形のえい航索に直径50mm、長さ約10mの合成繊維索をシャックルでつなぎ、長さ約30mとしたY字形えい航索（以下「本件えい航索」という。）の二端をB船の船尾両舷側ビットに、残りの一端をA船のえい航用フックにかけた。

2.1 及び2.3 から、A 船は、本件えい航索がシャックルの重さで水中に没していたこと、A 船が信濃川の流れを左舷側に受け、本件えい航索が左舷プロペラに接近していたこと、及び左舷プロペラが後進回転となっており、吸入流があったことから、本件えい航索を左舷プロペラに巻き付けたものと考えられる。

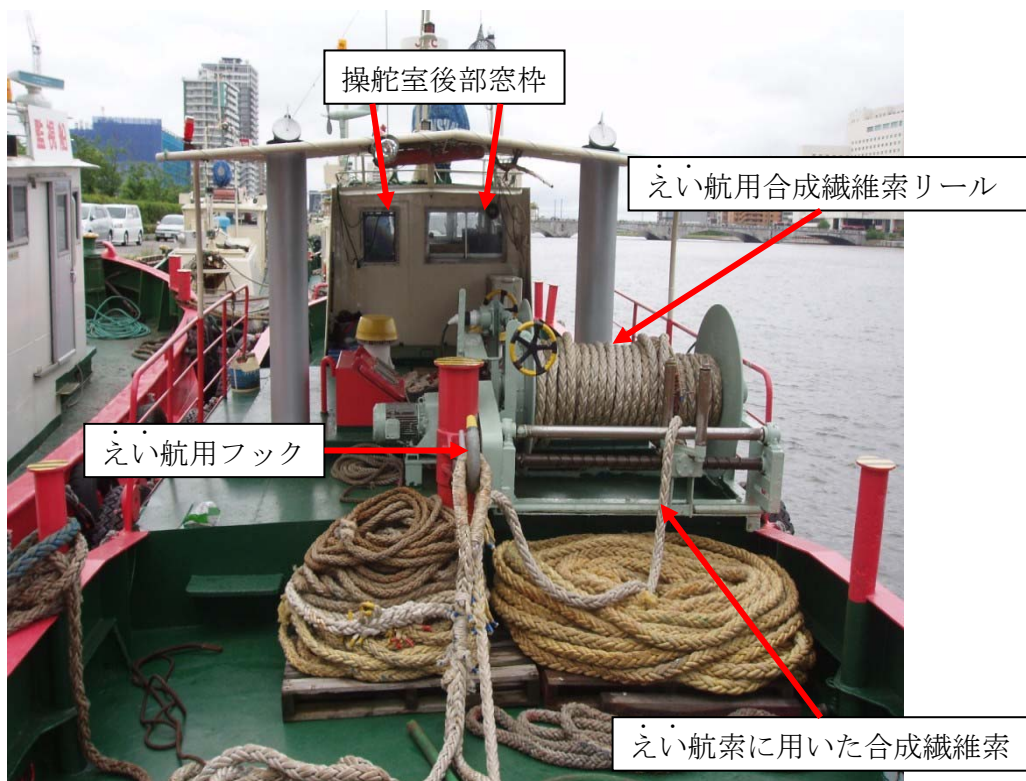
写真2 A船の後部甲板

甲板員は、本件えい航索の状況を確認した後に船長Aが機関を使用するものと思い、A船が機関を使用していることに気付かずに後部甲板に至り、本件えい航索が左舷船尾部の舷側から舷外に出ているので、左舷プロペラに巻き付くことのないように船尾側に移動させることとした。

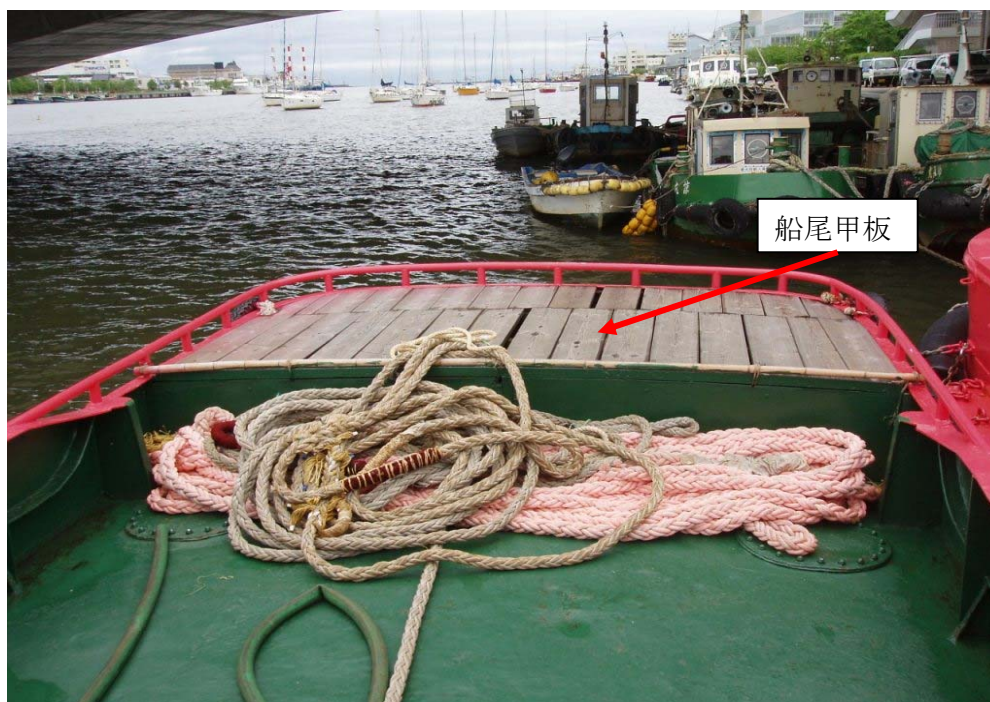
写真3 A船の船尾甲板

甲板員は、本件えい航索を両手で持って一段高い船尾甲板の左舷側に上がったところ、左舷側から落水した。

- (2) 船長Aは、通常使用していたえい航索が合成繊維製で浮揚することから、本件えい航索がシャックルの重さで水中に没していると思わなかった可能性があると考えられる。
- (3) 甲板員は、本件えい航索の状況を確認するように船長から指示され、その確認の後に船長Aが機関を使用するものと思ひ込み、既に機関を使用していることに気付かなかった可能性があると考えられる。
- (4) 甲板員は、本件えい航索が左舷船尾部の舷側から舷外に出ていたため、左舷プロペラに巻き付けないように両手で持って船尾側に移動させようとしていたとき、左舷プロペラに巻き付いて緊張した本件えい航索と船尾甲板との間に挟まれて負傷した可能性があると考えられる。
- (5) A船は、本件えい航索がシャックルの重さで水中に没していたこと、信濃川の流れを左舷側に受け、本件えい航索が左舷側に接近していたこと、及び左舷プロペラの吸入流があったことにより、後進回転としていた左舷プロペラに本件えい航索を巻き付けたものと考えられる。
- (6) A社は、えい航作業の安全を目的とした作業マニュアルを策定していなかったため、本件えい航索を移動させる際に機関を停止させるなどの安全確認が行われなかったものと考えられる。
- (7) ドックマスターは、B船のえい航計画の立案に当たり、適切に見張り員を配置していなかったため、本件えい航索がプロペラに巻き付くおそれがあることに気付かなかった可能性があると考えられる。
