船舶事故調査報告書

船種 船名 貨物船 ORIENTAL VEGA

事故種類 乗揚

発生日時 平成20年11月6日 18時09分ごろ

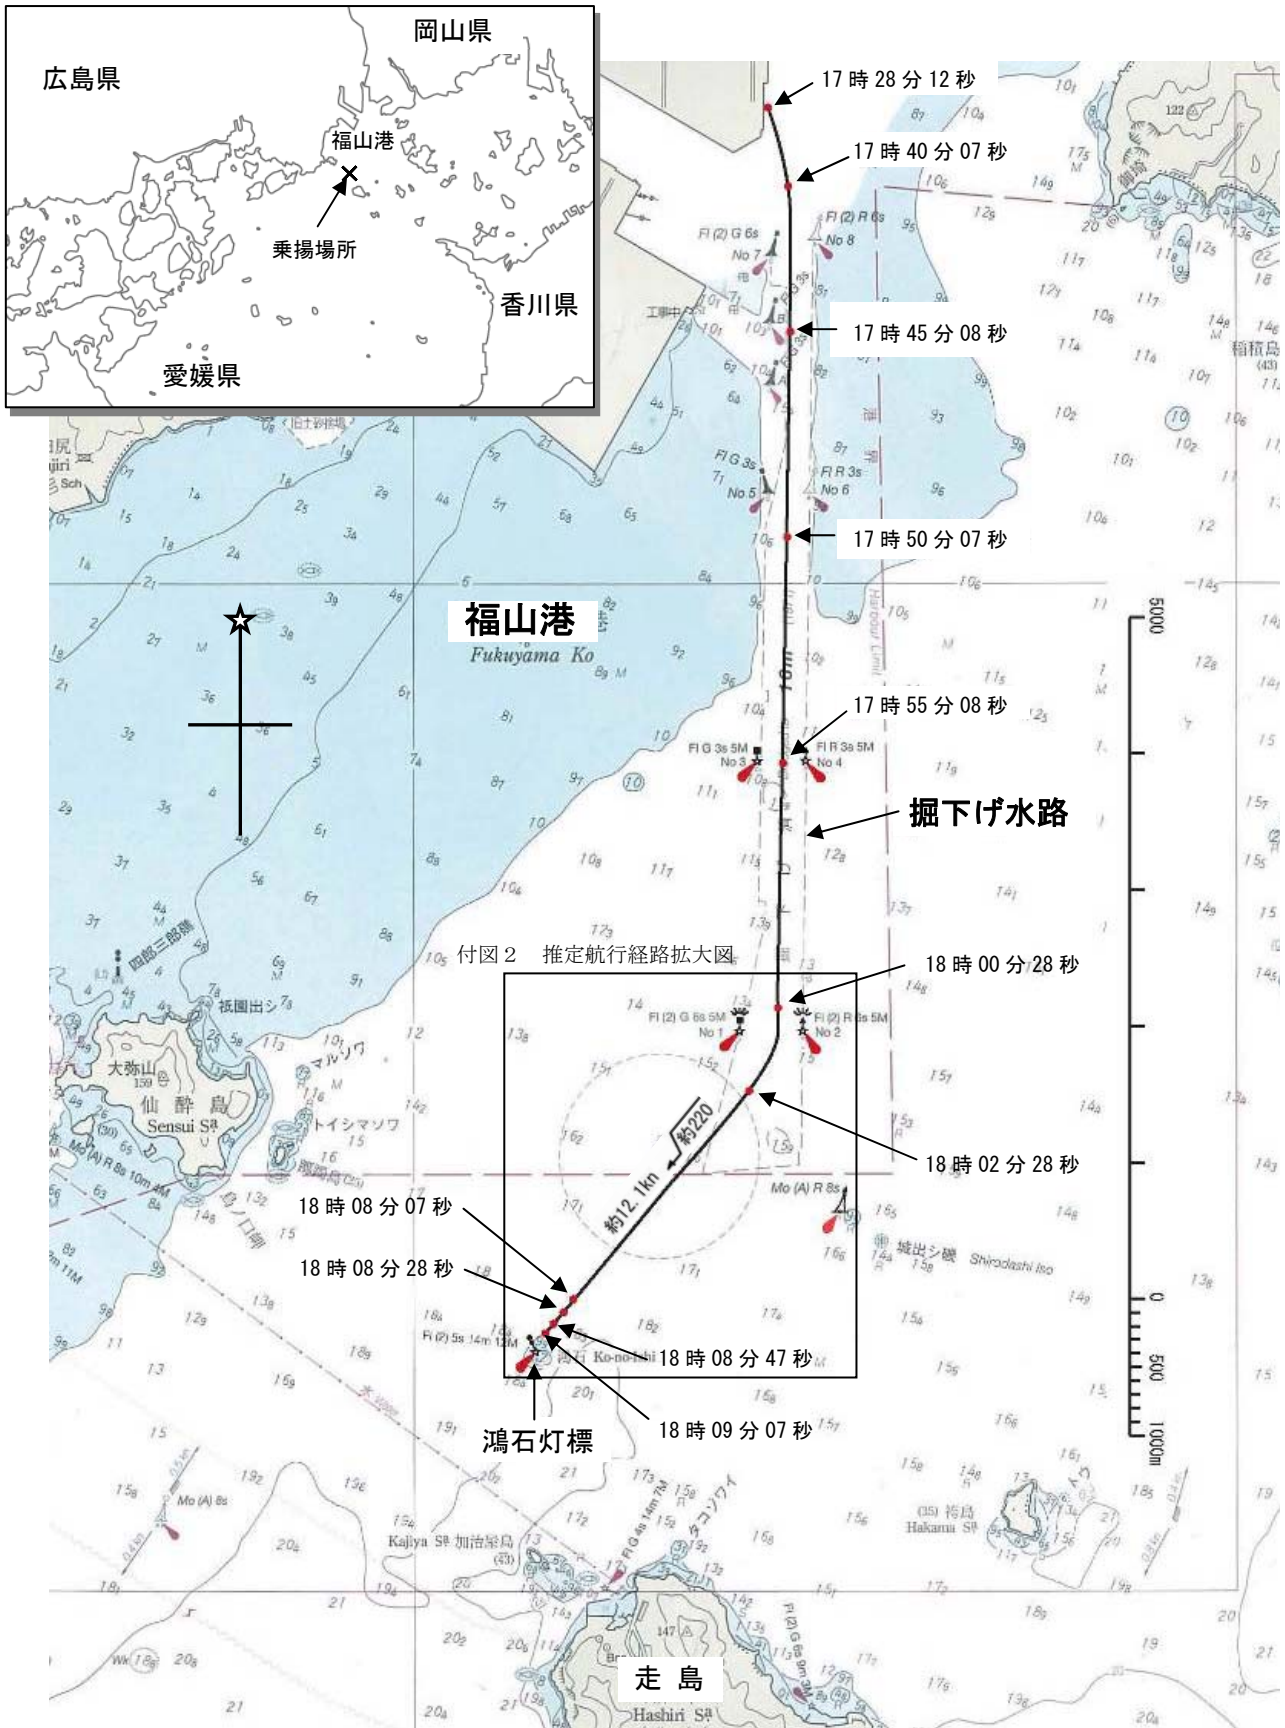
付図1 推定航行経路図

- (1) 平成20年11月6日17時28分ごろ福山港を発し、掘下げ水路を針路約180°速力約11.0knで南進した。
- (2) 18時00分ごろ、鴻石灯標から035°1.68M付近の第1号灯標及び第2号灯標の間付近を通過したとき、右転を開始した。
- (3) 18時02分ごろ、鴻石灯標から039°1.35M付近において、対地針路約219°、船首方位約220°、速力約10.5knとなり、以後同じ針路で航行を続けた。
- (4) 18時08分ごろ、鴻石灯標から038°500m付近において、右転を開始した。
- (5) 18時08分28秒ごろ、鴻石灯標から037°380m付近において、対地針路約222°、船首方位約224°、速力約12.1knとなり、同針路で航行を続けた。
- (6) 18時08分47秒ごろ、鴻石灯標から033°260m付近において、対地針路約222°、船首方位約224°、速力約12.1knとなり、右転を開始した。
- (7) 18時09分ごろ、鴻石灯標から028°160m付近において、対地針路約214°、船首方位約226°、速力約3.7knとなり、速力が急速に

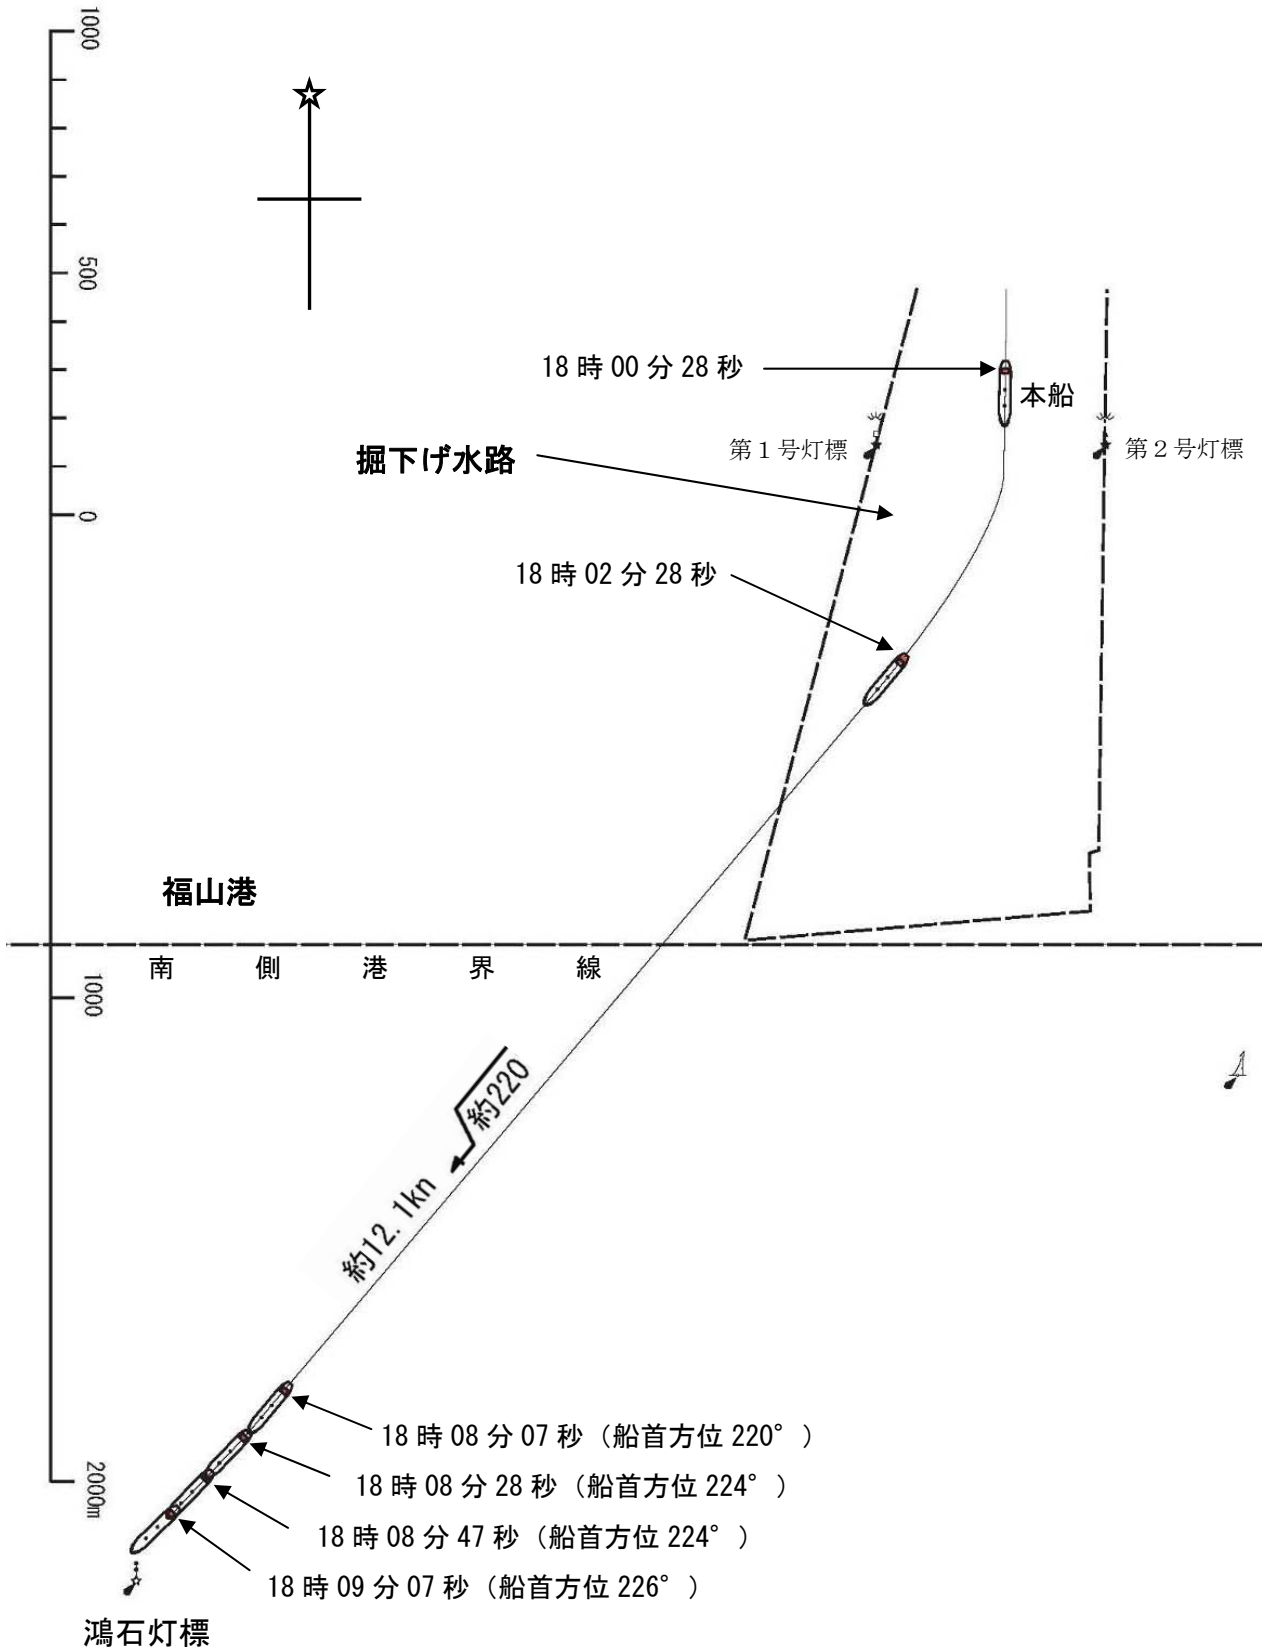
付図2 推定航行経路拡大図

2.1.1から、本船の乗揚場所は、鴻石灯標から019°110m付近であったものと考えられる。

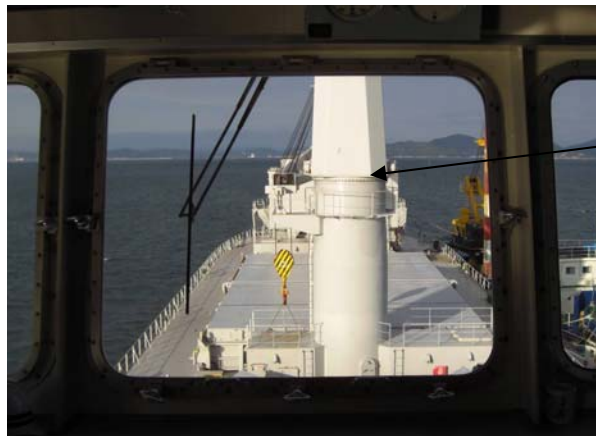
付図3 船橋配置概略図

本船は、船尾船橋型の貨物船で、船橋中央部に操舵スタンドがあり、右舷側にエンジンテレグラフ、左舷側にレーダー 2 基、前面窓際右舷側に A I S、左舷側後部にある海図台横の棚上には G P S 受信機 2 台があった。また、甲板上には、船橋前面から約 6 6 m と約 3 2 m の前方の位置にデッキクレーンがそれぞれ設置され、支柱の直径は 2 基とも約 3. 3 m で、船橋前面中央部の位置から、左右に約 3° の範囲で、支柱により船首方に見張りの障害となる死角が生じていた。

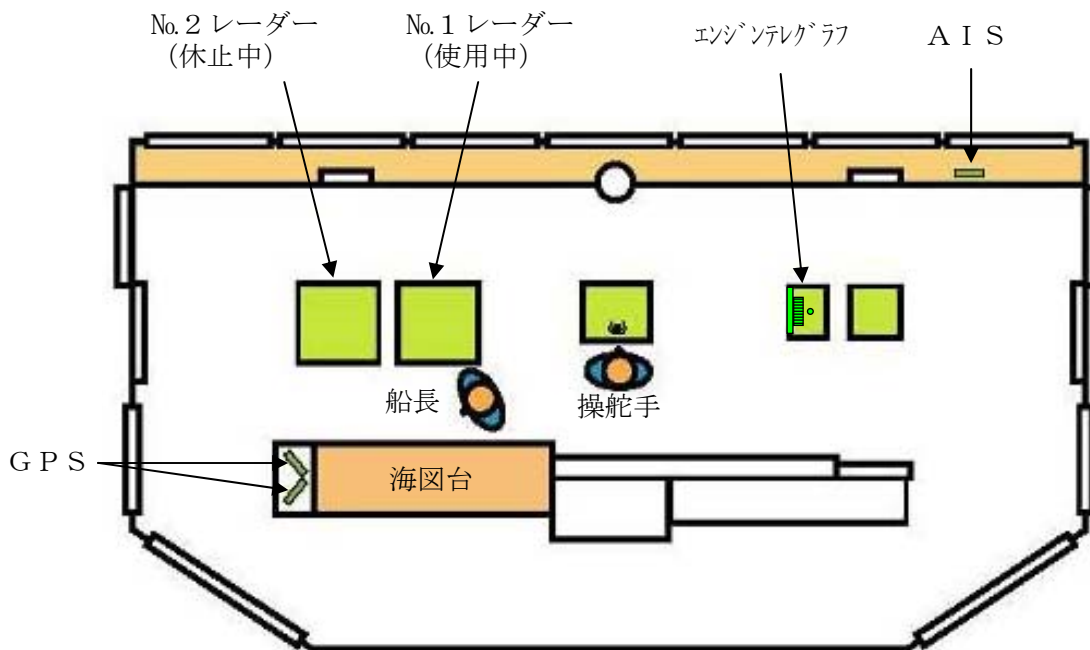
船橋中央からの前方見通し状況

船長は、鴻石灯標が船橋の前方に設置された2基のデッキクレーンの死角に入っていたことから、同灯標の灯光を視認するのが遅れた可能性があると考えられる。
