船舶事故調査報告書

船種船名 貨物船 第八栄福丸
船舶番号 133660
総トン数 199トン

船種船名 貨物船 新栄丸
船舶番号 129060
総トン数 129トン

事故種類 衝突
発生日時 平成21年5月15日 10時39分ごろ
発生場所 岡山県京ノ上臈島南方沖
讃岐寺島灯台から真方位049° 1,270m付近
(概位 北緯34° 29.3' 東経133° 58.9')

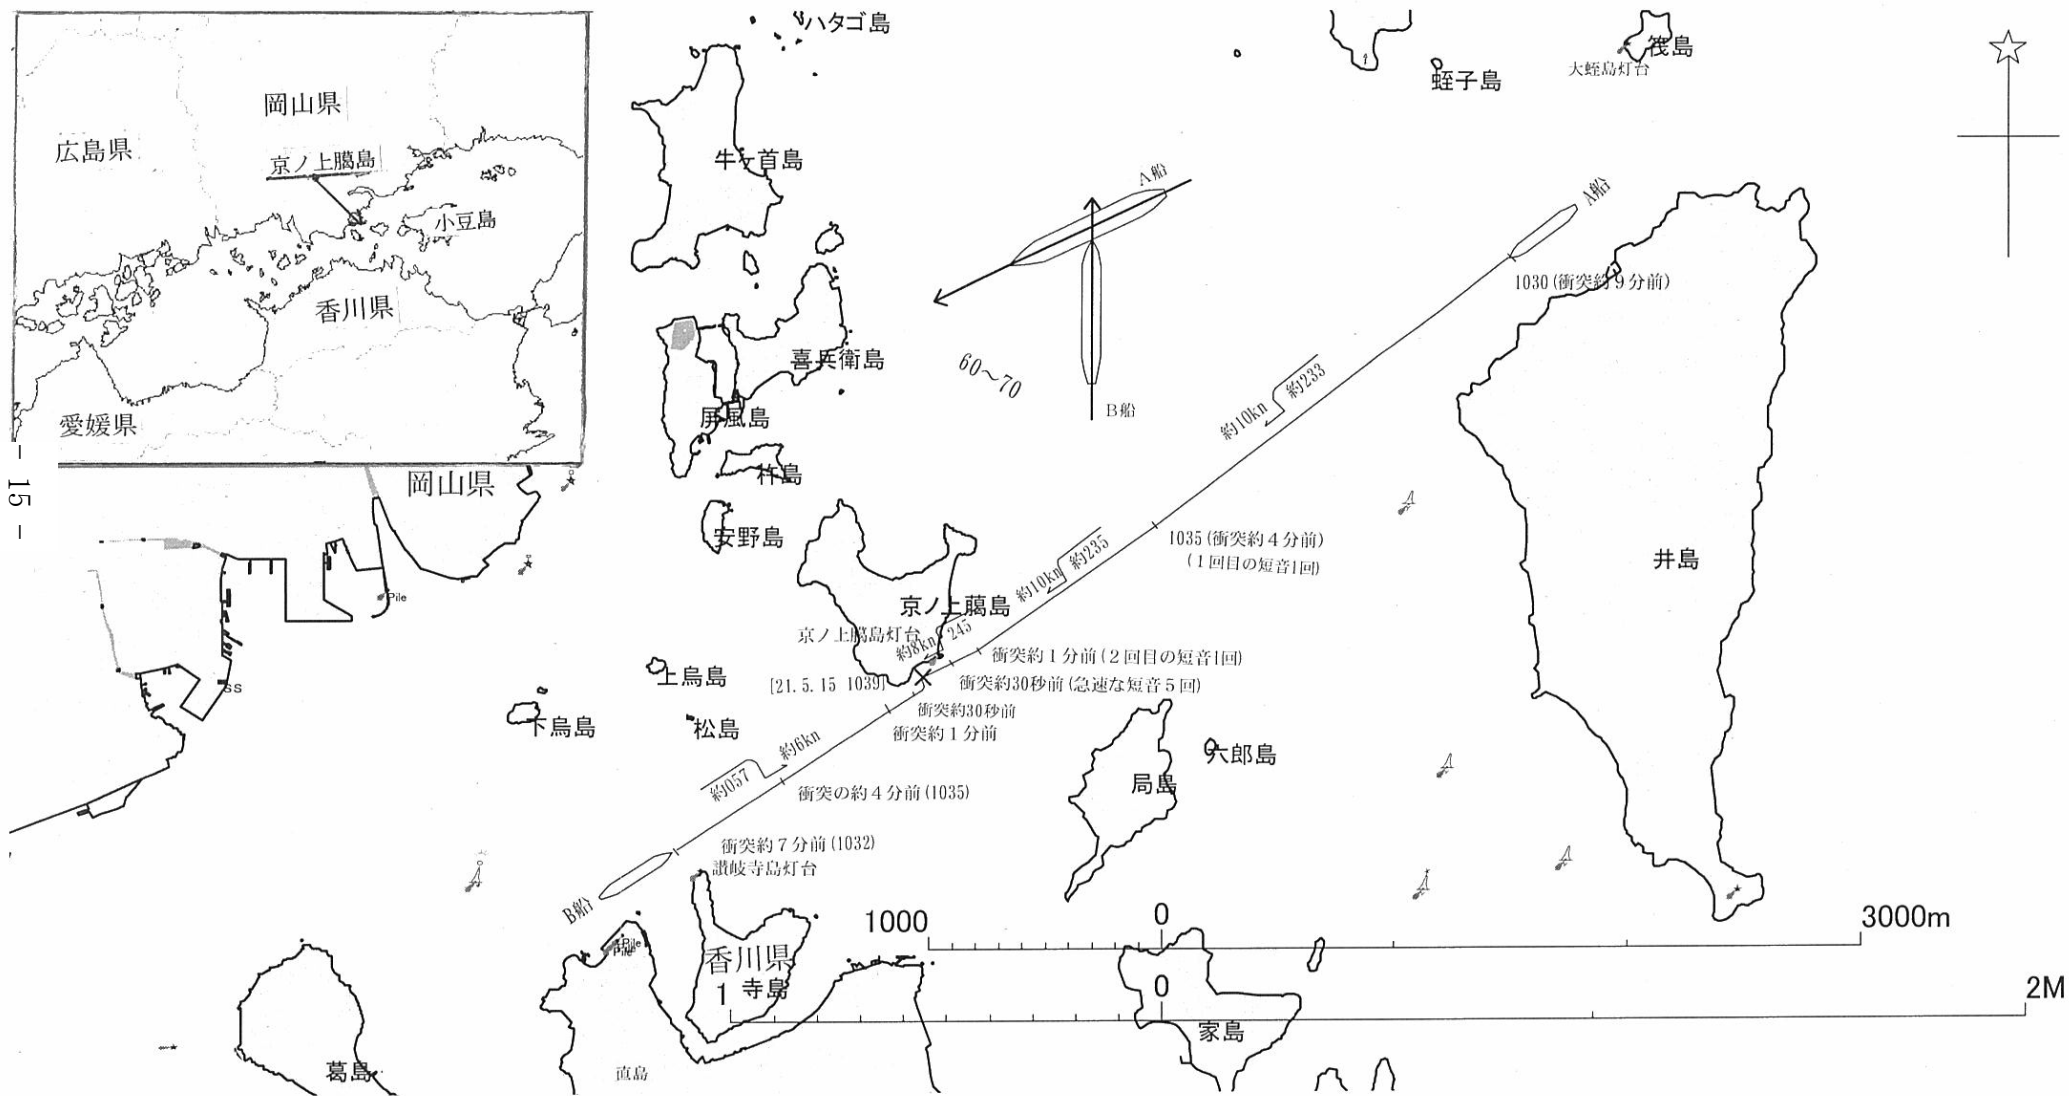
付図1 推定航行経路図

本事故は、本件水道において、A船が右側を南西進中、B船が左側を北東進中、両船が、ほとんど真向かいに行き会う状況で接近した際、A船が右転を意味する汽笛信号を行って右側端に寄って航行したものの、B船が左側航行を続けたため、両船が衝突したことにより発生したものと考えられる。

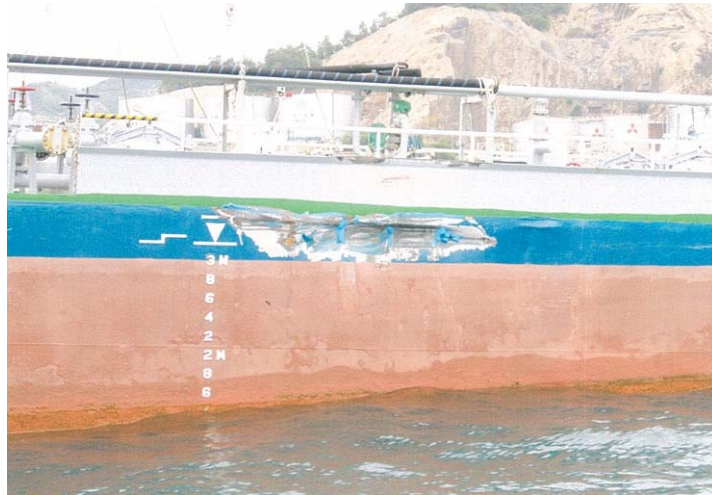
写真1 A船左舷中央部の損傷

衝突により左舷中央部2番タンク付近に破口が生じ、乗揚により船首船底に凹損及び擦過傷が生じた。

船長Aの口述によれば、A船左舷中央部の2番タンクに破口を生じ、水島港で計測した結果、積荷のメタノールが約0.5k/t 流出したが、本事故発生当日の午後から海上保安庁の消防艇で調査した結果、メタノールは検出されず、環境への影響も認められなかった。

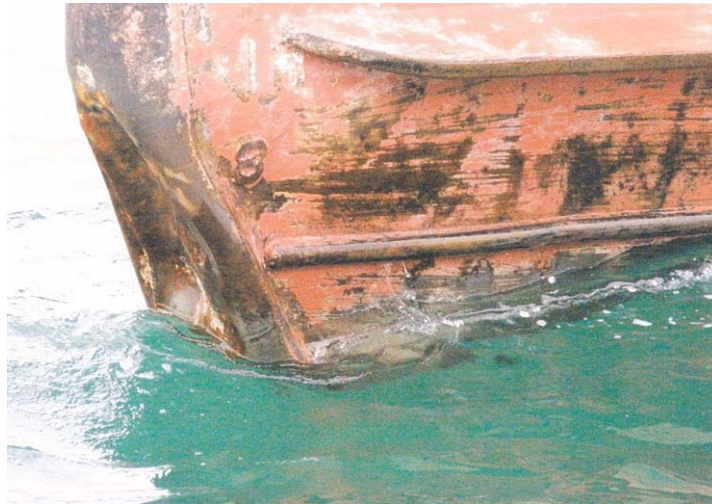
写真2 A船船首部の損傷

A船は、衝突の衝撃で右に船首が振られて京ノ上臈島の方へ向き、船長Aが機関を全速力後進としたが、同島の南岸付近の浅所に乗り揚げた。

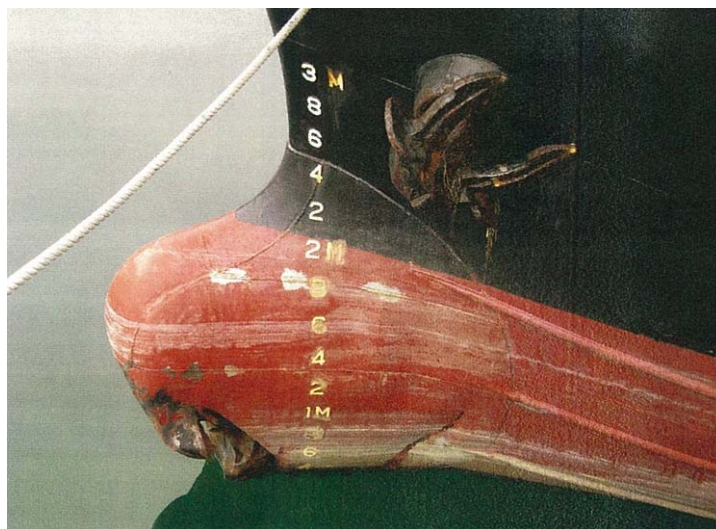
写真3 B船船首部の損傷

バルバスバウに凹損を生じた。
