船舶事故調査報告書

船種 船名 漁船 第三十六槻栄丸
漁船登録番号 EH3-72542
総トン数 4.0トン

船種 船名 モーターボート 三弘丸
船舶番号 281-41498愛媛
総トン数 0.76トン

事故種類 衝突

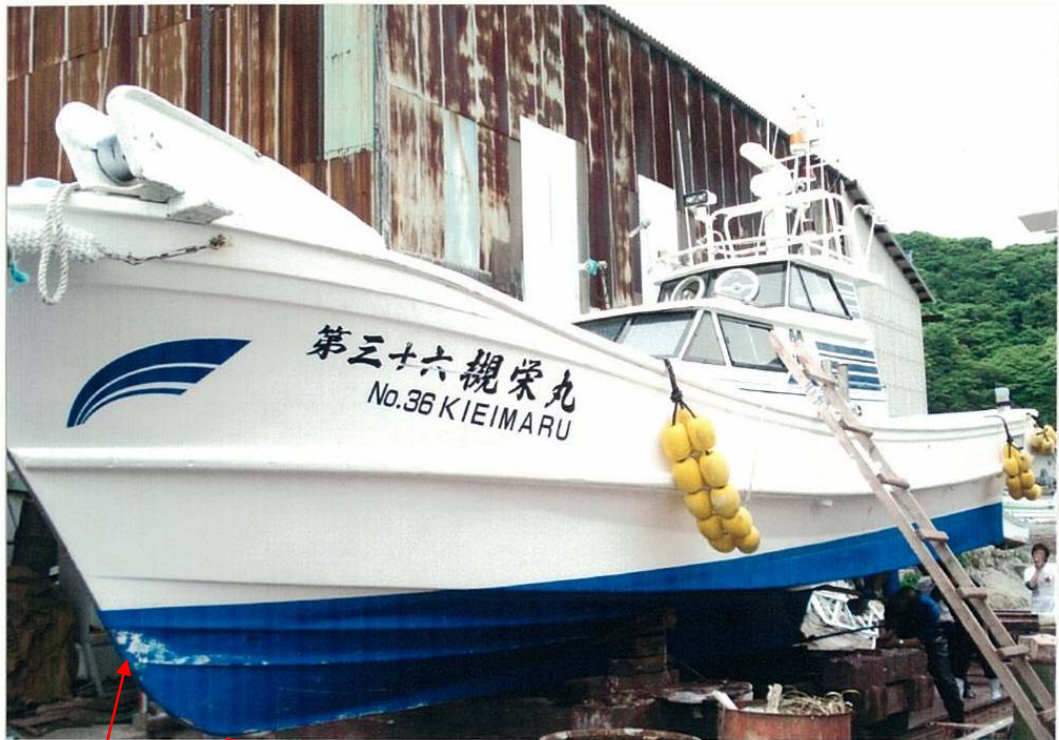
写真1 A船

擦過傷

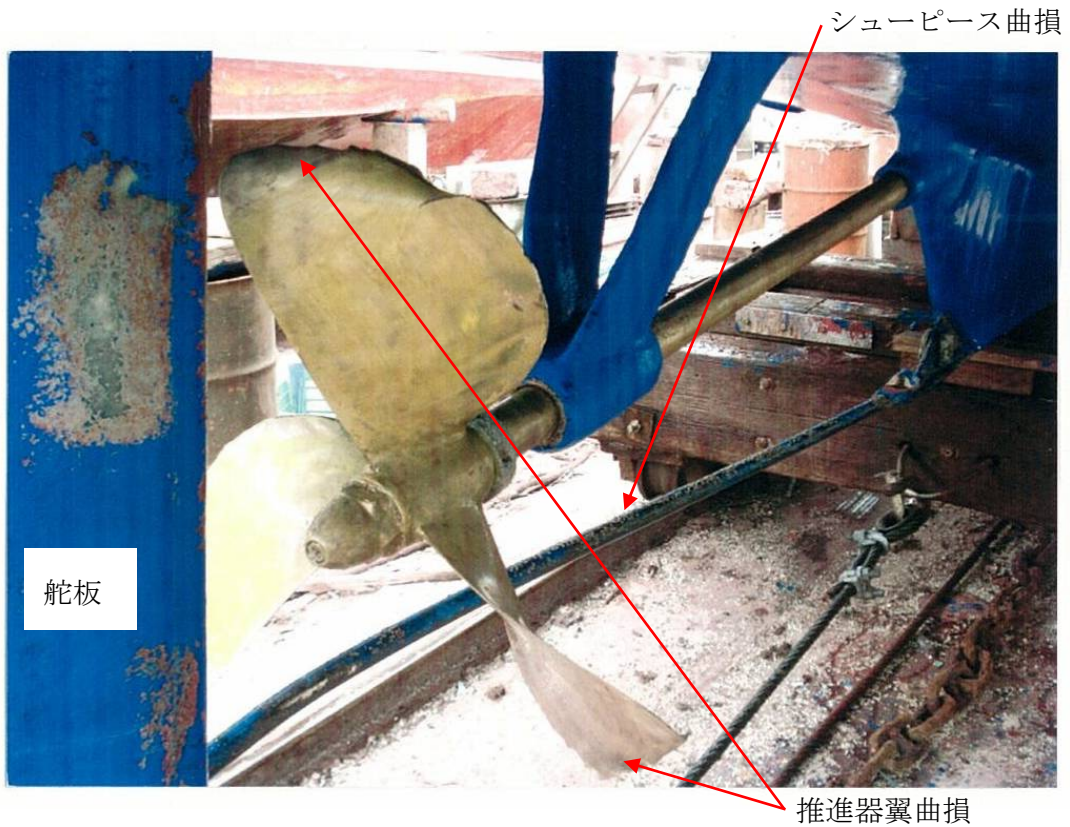
写真2 A船の損傷状況

推進器翼及びシューピースに曲損が生じた。

シューピース曲損

推進器翼曲損

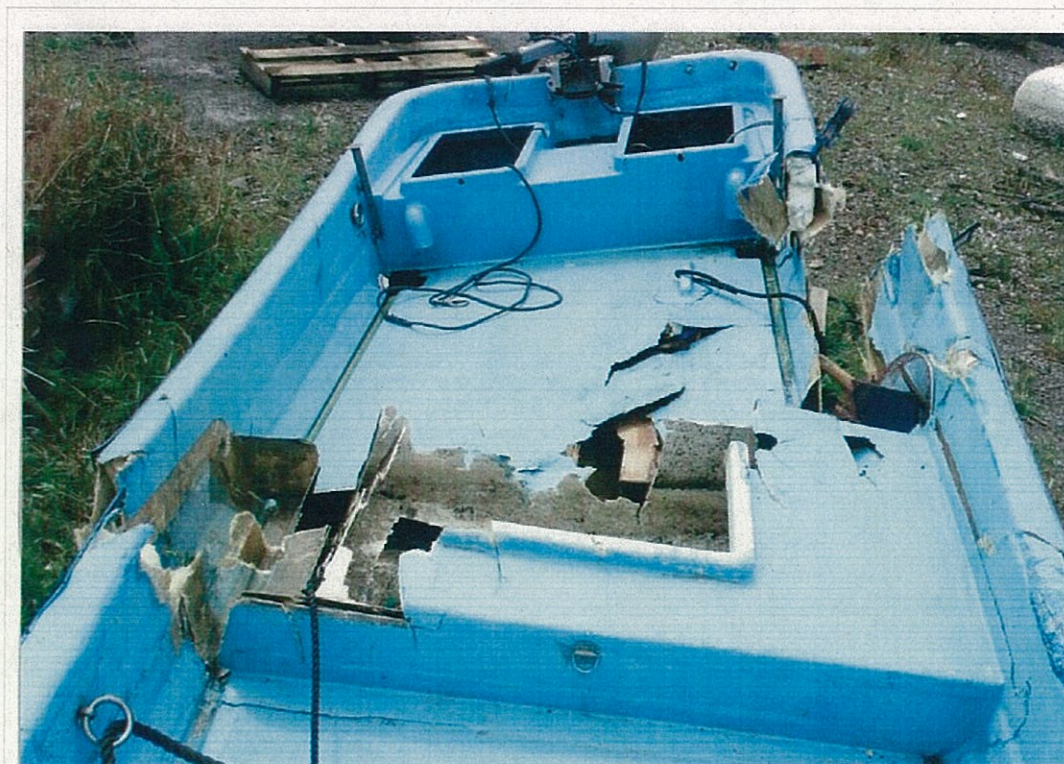
写真4 B船の損傷状況

左舷後部から右舷中央部にかけて、船首尾線に対して船尾から概ね50°の角度で割損を生じ、大破した。

2.1及び2.3から、針路約211°で航行中のA船の船首部と漂泊中のB船の左舷後部とが、B船の船首尾線に対して船尾から概ね50°の角度で衝突したものと考えられる。
