船舶事故調査報告書

船種船名 釣船 泰豊丸

事故種類 乗揚

発生日時 平成21年8月22日 22時25分ごろ

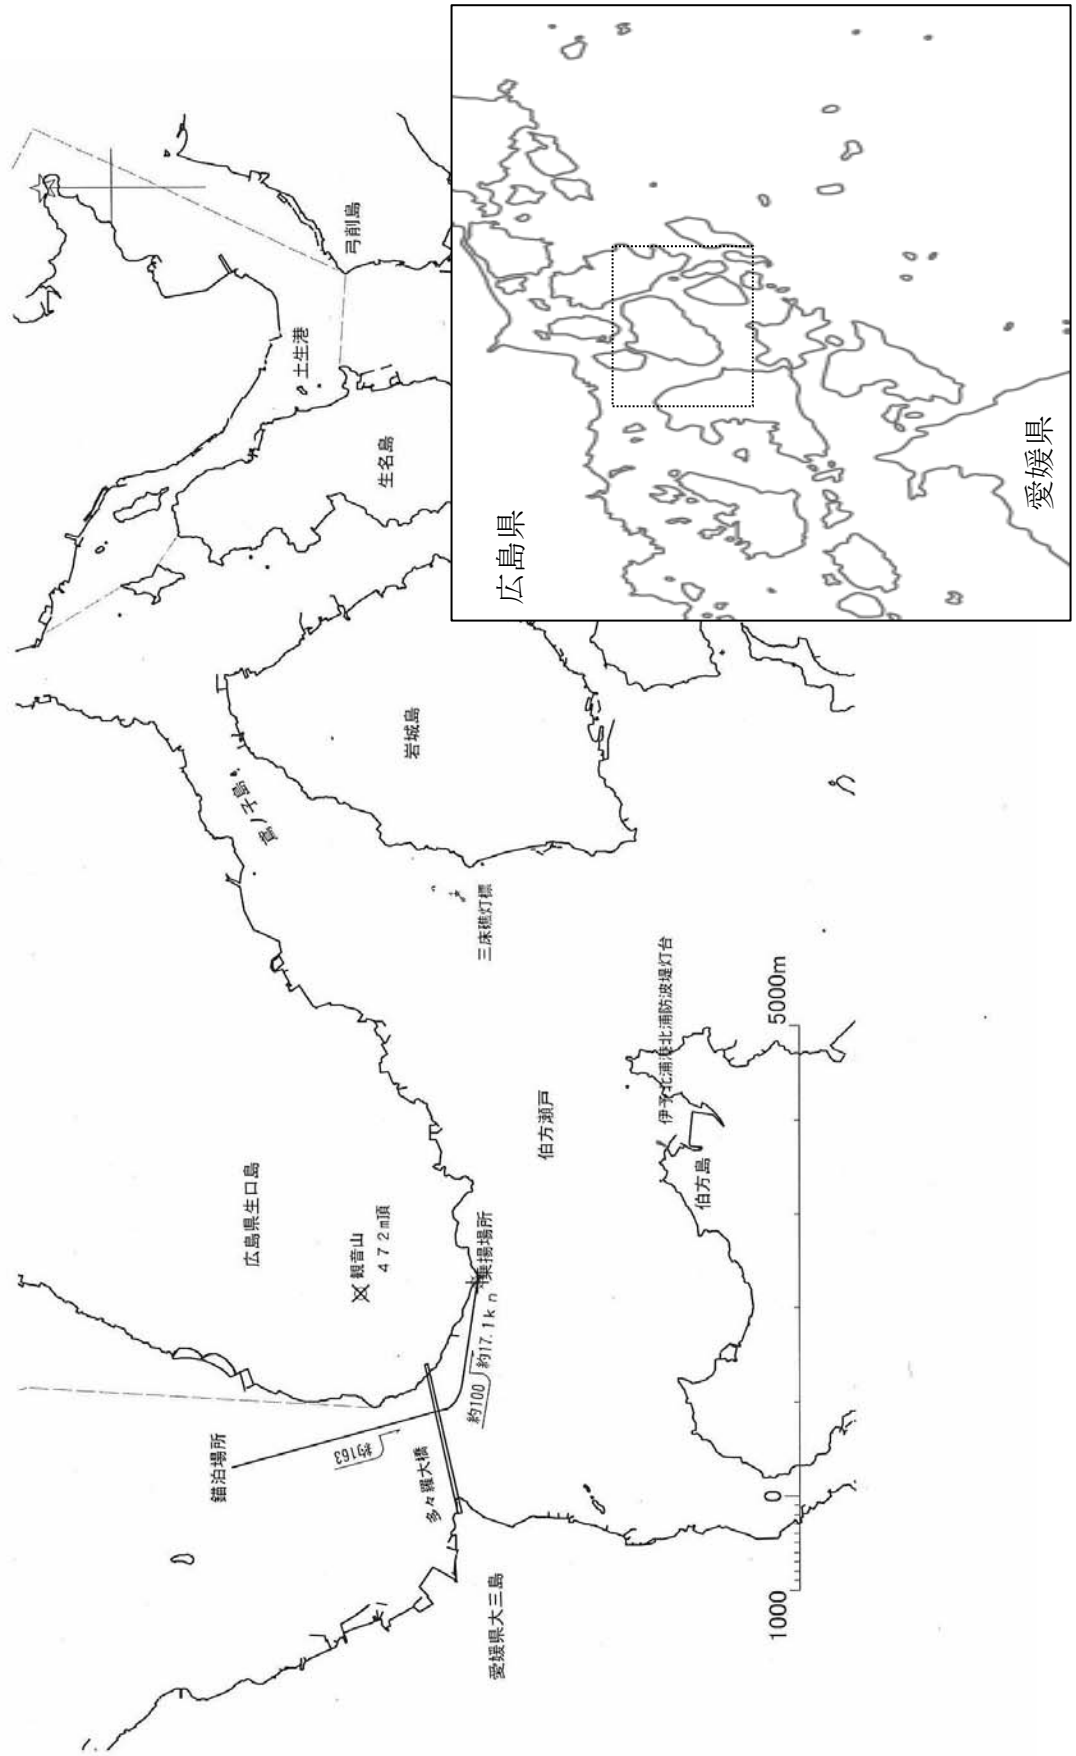
付図1 推定航行経路図

本船は、花火大会の終了後、帰航するために瀬戸田町沖の錨泊地点から多々羅大橋橋梁灯(L2灯)に向ける約163°の針路とし、同橋を通過後、左転して約100°の針路とし、約17.1knの速力で航行中、生口島南岸に乗り揚げたものと考えられる。

して、沖に出たろうと思ひ込み、左転して針路を約100°として航行中、右側にいた同乗者Fと雑談をしていて、操船に意識を集中していなかったため、生口島南岸に向首していることに気付かなかったものと考えられる。

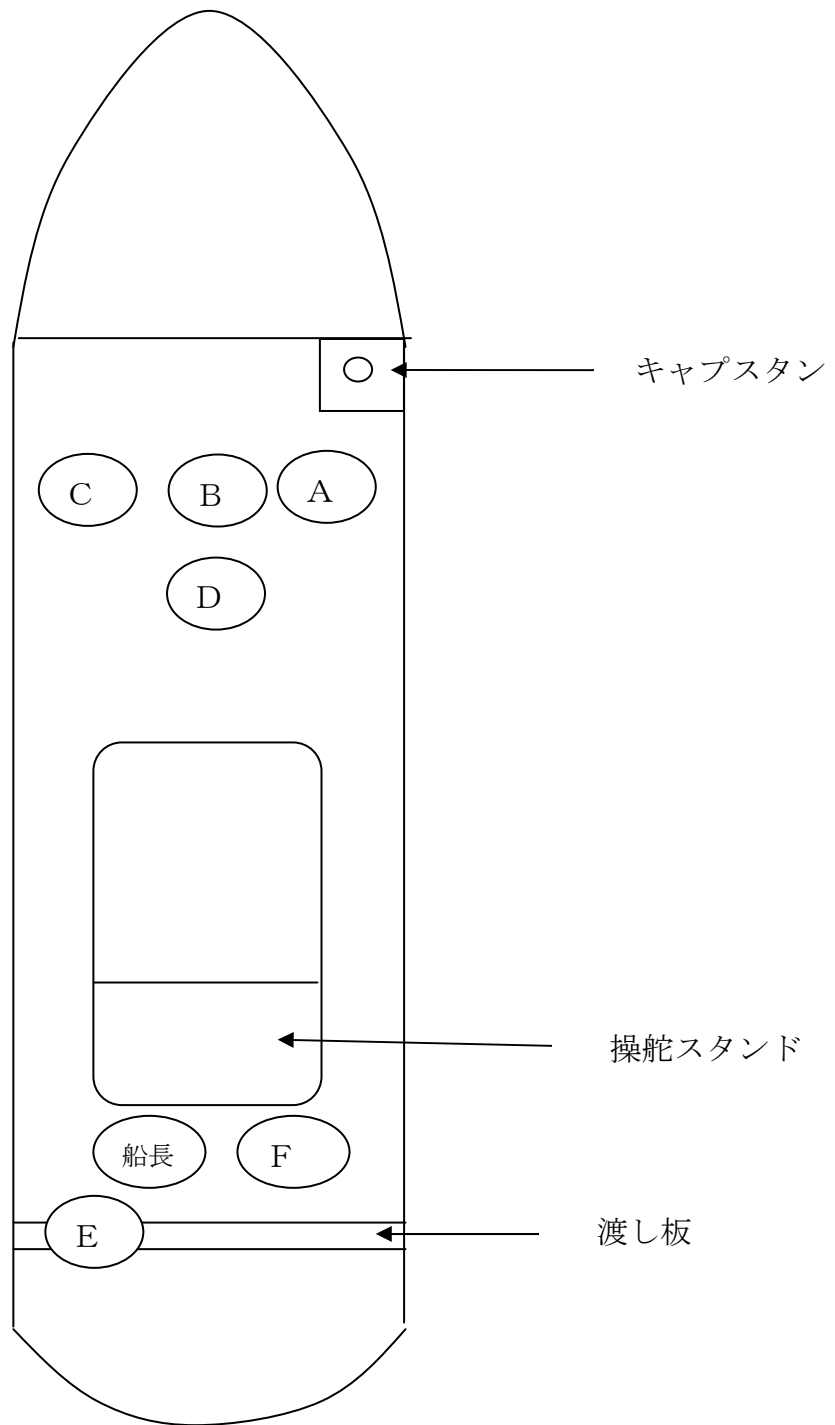
付図2 乗船者位置図

船長は、操舵スタンド後方の左側に立って右手で舵輪の、左手で機関の操作をし、同乗者4人（同乗者A、同乗者B、同乗者C及び同乗者D）は、前部甲板上に座り、同乗者Fは、船長の右側に立ち、同乗者Eは、船尾ブルワーク両舷に渡した、甲板上高さ約35cmの板（以下「渡し板」という。）をつかんで、左舷側に腰掛けていた。

- (1) 本船は、約17.1knの速力で航行中、船長ほか同乗者全員が岩場に乗り揚げることに気付いていなかったため、身体が投げ出されないように船体につかまるなどの姿勢をとることができなかつたので、前方に投げ出されたことにより負傷した可能性があると考えられる。

- (2) 同乗者Aは、身体が前方に投げ出された際に、右舷船首側甲板上に設置されたキャプスタンに左足を強打したことにより、重傷を負った可能性があると考えられる。
- (3) 同乗者Eは、船尾ブルワーク両舷の渡し板から、身体が前方に投げ出された際に、甲板上の構造物に肩などを強打したことにより、重傷を負った可能性があると考えられる。

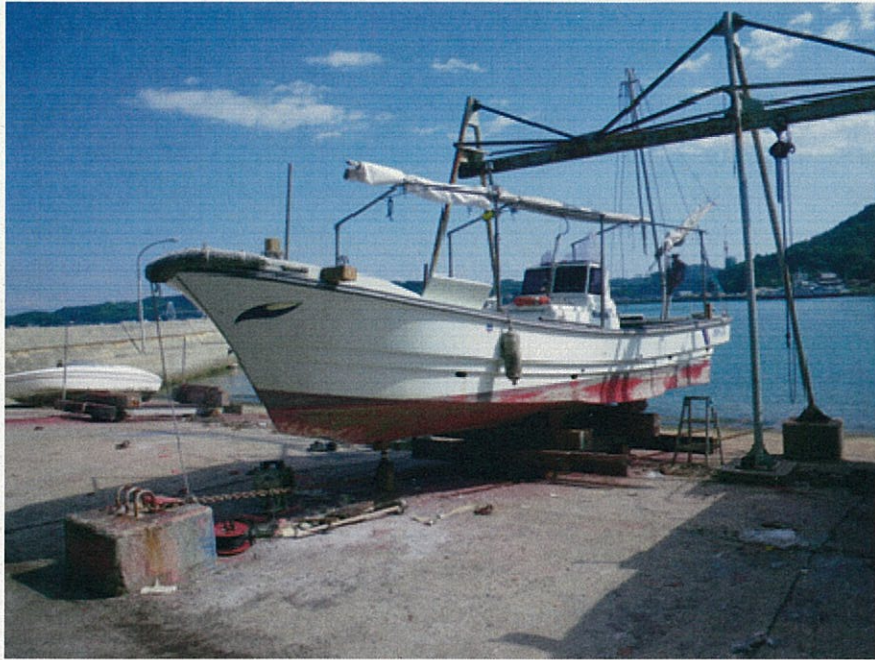
写真1 本船船体

船長の口述によれば、本船の船底部に破口などが生じ、推進器軸が曲損し、推進器翼が脱落したが、のち修理された。

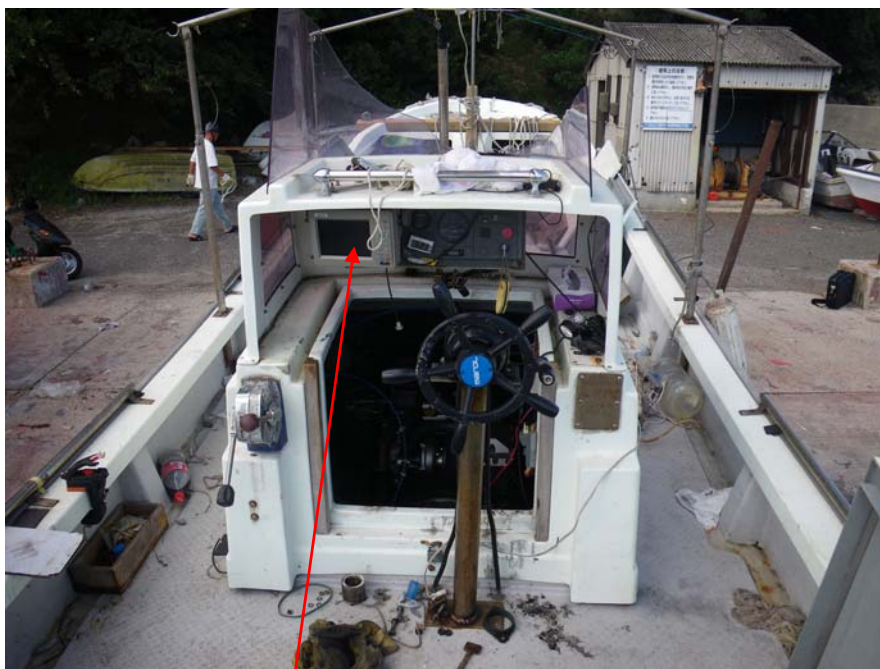
写真3 操舵スタンドの状況

本船には、魚群探知機兼用のGPS（以下「GPS兼用機」という。）が操舵スタンドの左奥に設置されていたが、姿勢を低くしなければ画面を見ることができなかった。航行するときは、たいがい電源を入れていた。釣り場のポイントが分からなくなるため航跡を表示する設定にしていなかった。浅瀬などに接近すると警報音が鳴る設定にしていたが、機関音で聞こえにくかった。

錨泊地点からの発航時にGPS兼用機の電源を入れ、浅瀬などに接近すると警報音が鳴る設定にしていたが、機関音のため聞こえなかった。また、自船の位置が表示されていたが、見ていなかった。

GPS 兼用機
