# 船舶事故調査報告書

船種 船名 貨物船 SUNNY HEART

船種 船名 貨物船 CHANG XIN 102

事故種類 衝突

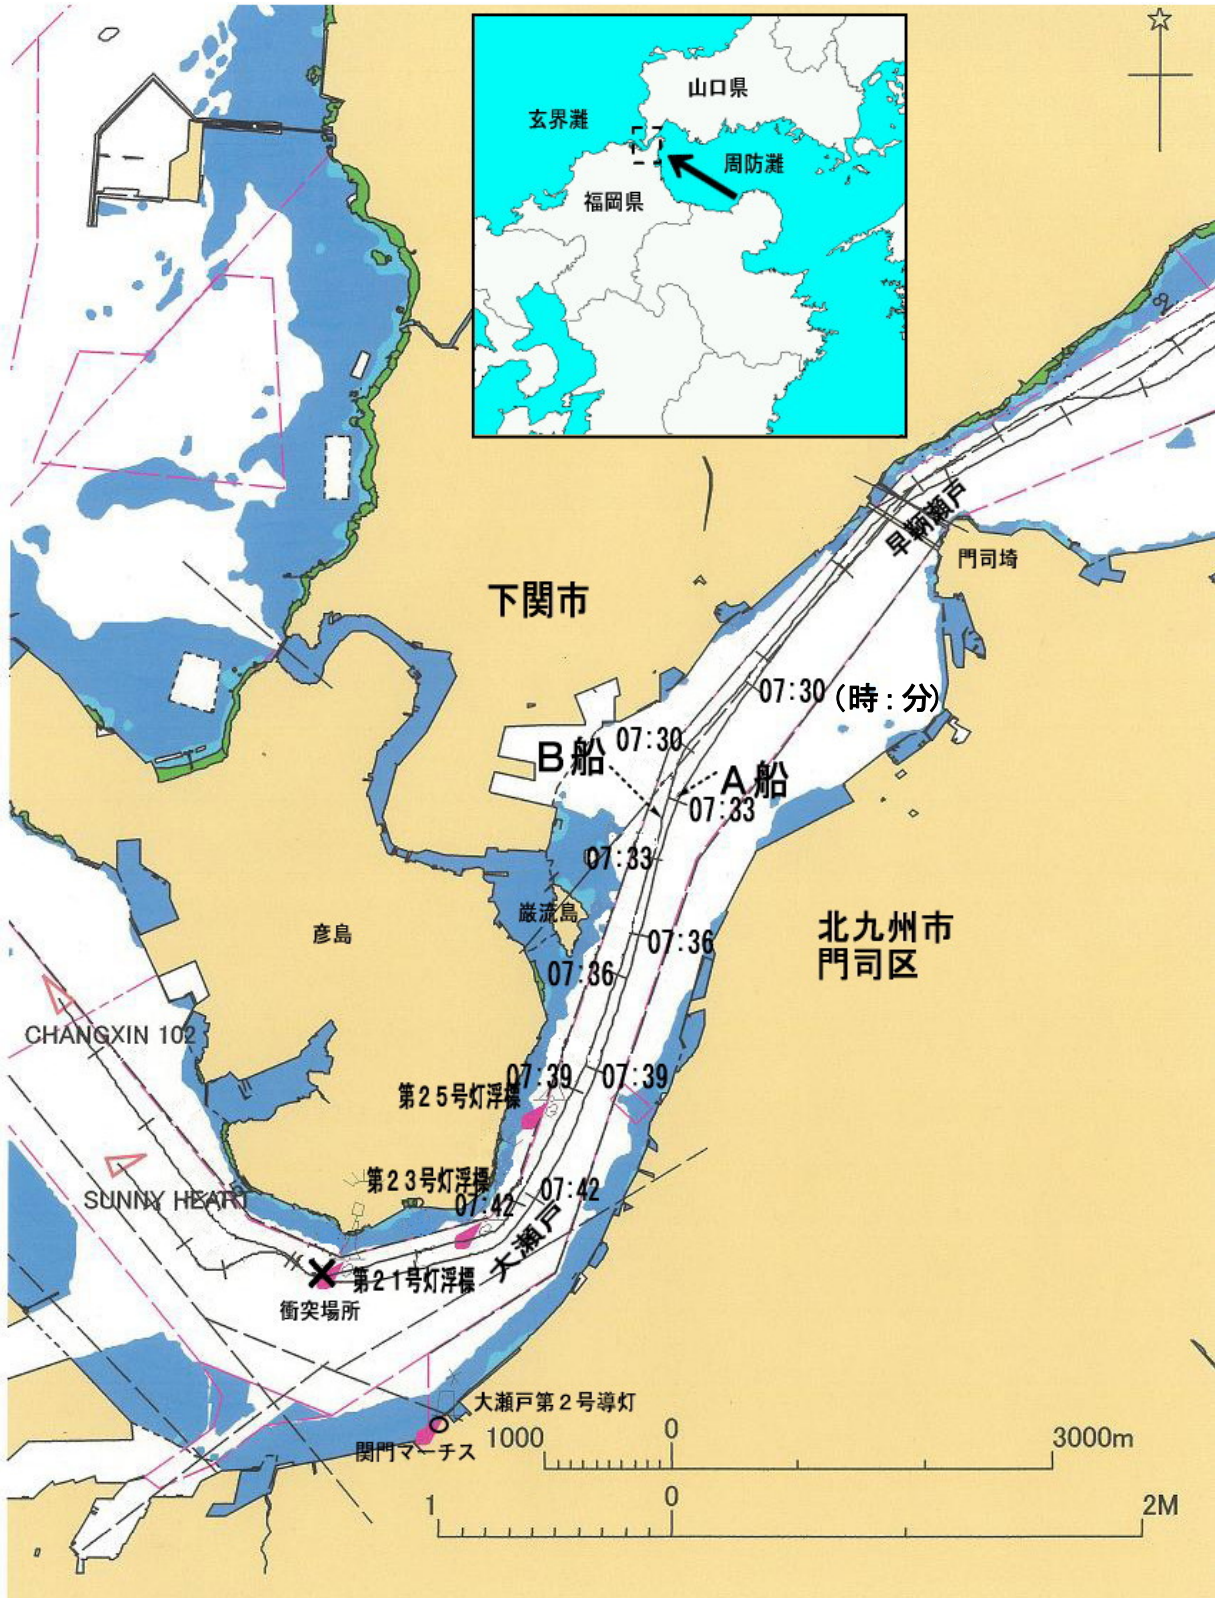
付図1 推定航行経路図（広域図）

- (1) A船は、07時44分30秒ごろ前方に同航していたB船に追い付き、B船の左舷側約120mを隔てて並行した。
- (2) A船は、07時45分20秒ごろA船の船尾がB船の船首を確実に追い越していなかったが、航路の屈曲に沿って右に転針を始めた。
- (3) B船は、07時44分30秒ごろA船が左舷に並行したのを認めた。
- (4) B船は、07時46分40秒ごろA船の接近に危険を感じ、右舵一杯をとり、機関を極微速力前進に減じた。
- (5) 07時47分03秒ごろ両船が衝突した。

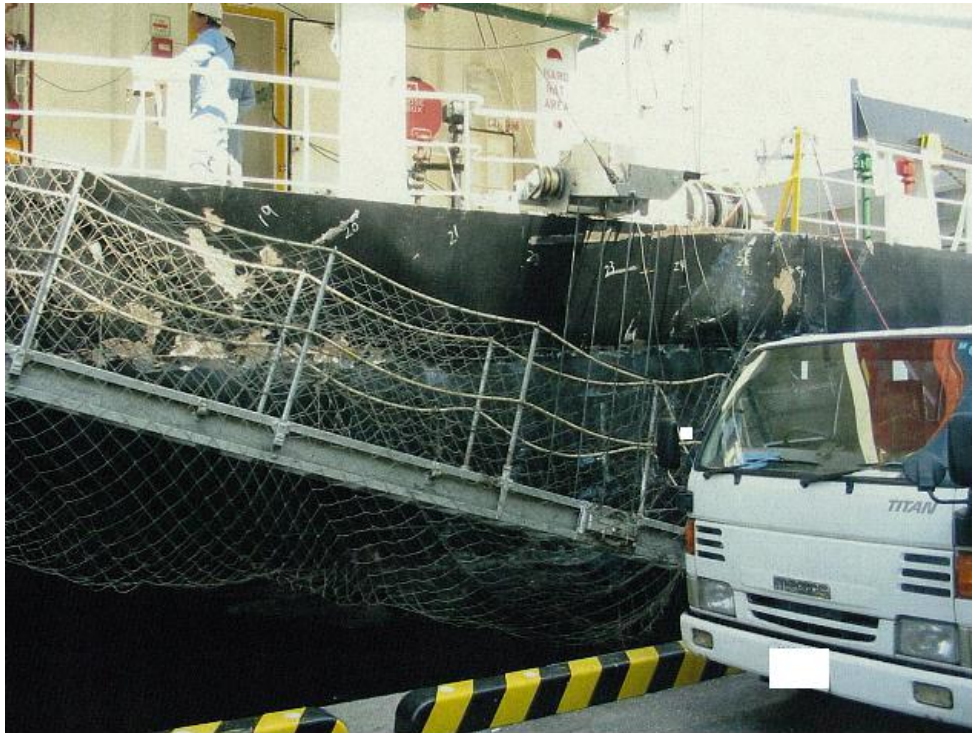
写真1 A船の損傷状況

A船及びB船の損傷写真によれば、A船の右舷後部外板に凹損が生じ、B船の左舷船首部ブルワークに曲損が生じた。

2.1、2.3及び3.1.1から、船首方位292°、速力11.5knとなったA船の右舷船尾部と船首方位266°、速力11.7knとなったB船の左舷船首部とがA船船尾から26°の角度で衝突した。この衝撃により、A船の右舷後部上甲板直下の外板に凹損が生じ、B船の左舷船首部ブルワークに曲損が生じたものと考えられる。
