船舶事故調査報告書

船種 船名 ケミカルタンカー KEOYOUNG HOPE
IMO 番号 9058701
総トン数 738トン

船種 船名 漁船 豊秀丸
漁船登録番号 OT3-8719
総トン数 4.93トン

事故種類 衝突
発生日時 平成20年12月17日 13時13分ごろ
発生場所 大分県国東半島東方沖
臼石鼻灯台から真方位037° 11.6海里付近
(概位 北緯33° 33.6′ 東経131° 50.6′)

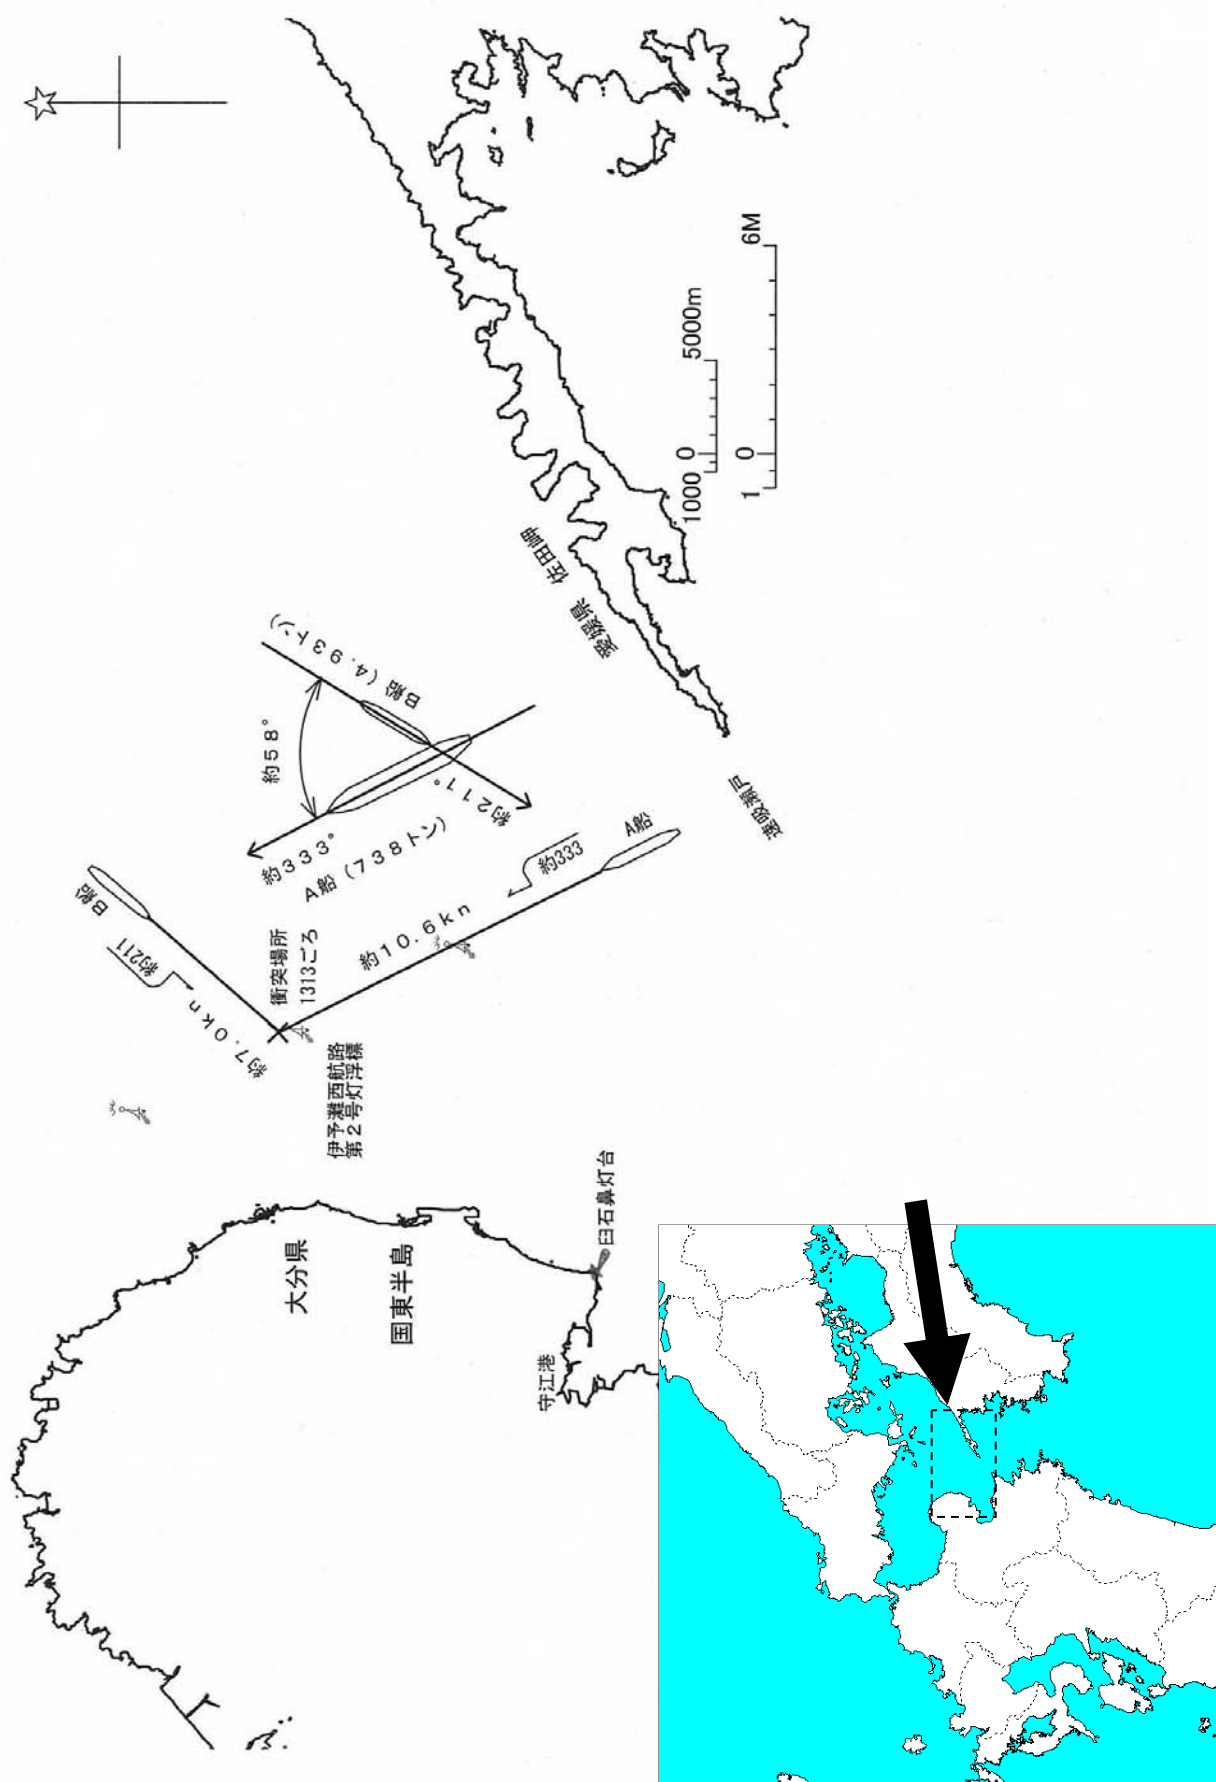
付図1 推定航行経路図

(付図1 推定航行経路図 参照)

2.1から、A船は、国東半島東方沖において、針路約333°、速力約10.6knで航行中、また、B船は、12時30分ごろ漁場を出発し、針路約211°、速力約7.0knで航行中、両船が衝突したものと考えられる。

2.1から、両船が、針路及び速力を変更することなく航行し、A船の右舷後部とB船の船首部とが、A船の前方から約58°の角度で衝突したものと考えられる。

2.1及び2.9から、衝突時刻は13時13分ごろ、衝突場所は臼石鼻灯台から

037° 11.6M付近であったものと考えられる。

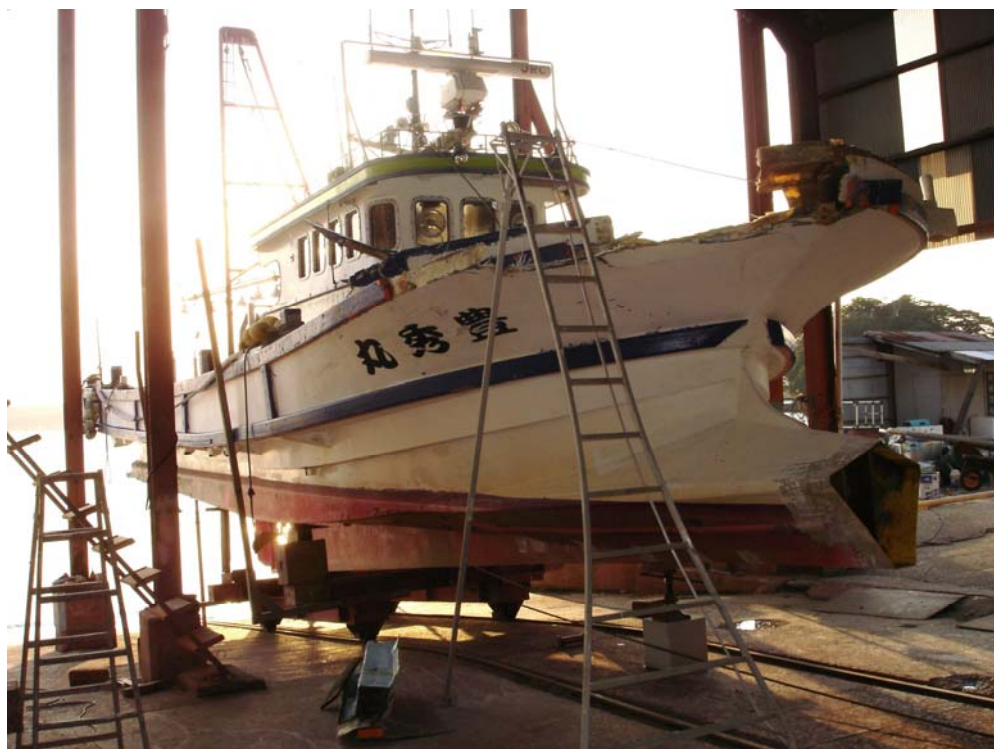
写真1 B船の損傷状況

豊秀丸は、船長が負傷し、右舷船首部ブルワークに破損及び球状船首に破口が生じ

右舷船首部ブルワークに損傷及び球状船首に破口が生じた。

(写真1 B船の損傷状況 参照)
