船舶事故調査報告書

船種 船名 漁船 第八恵久丸
漁船登録番号 HK1-1377
総トン数 160トン

事故種類 衝突（消波ブロック）
発生日時 平成21年10月16日 20時00分ごろ
発生場所 北海道釧路港

運輸安全委員会（海事専門部会）議決

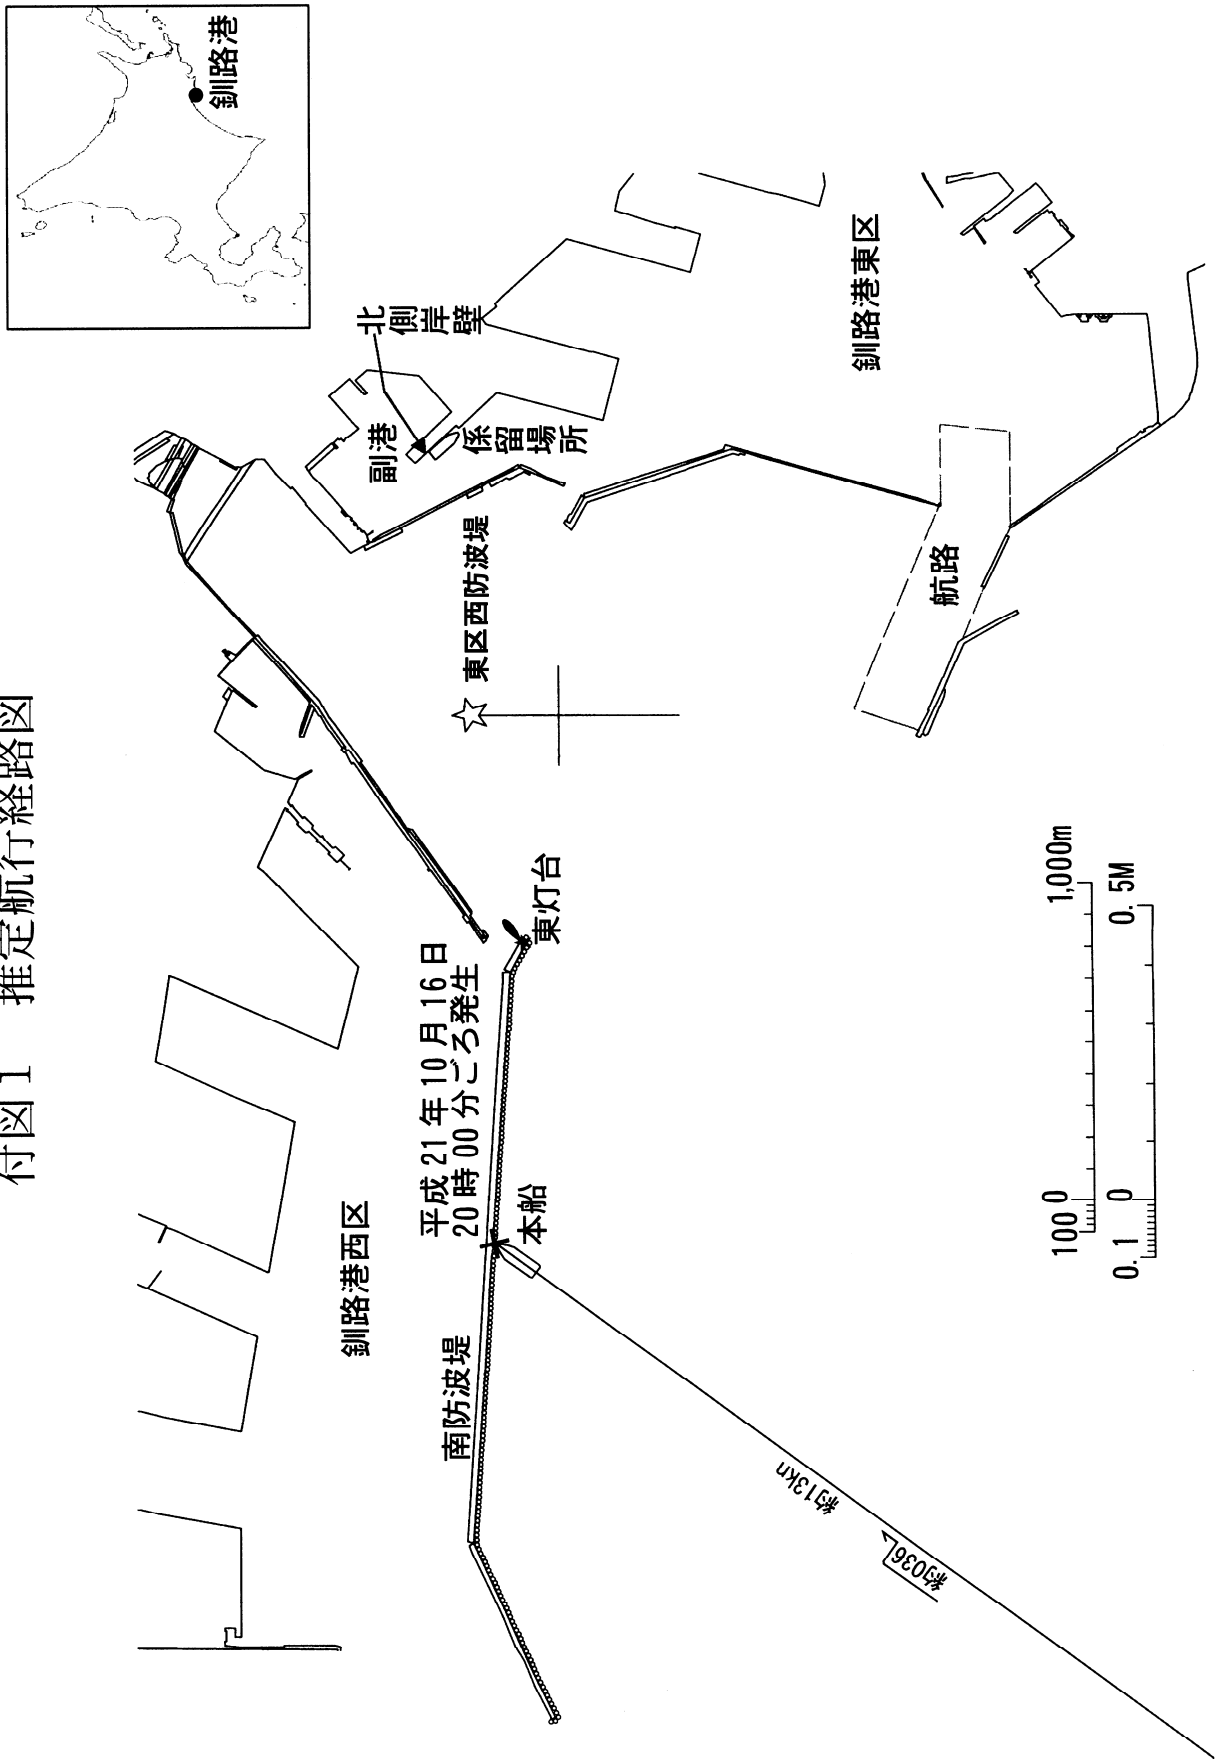
付図1 推定航行経路図

本船は、20時00分ごろ、東灯台から276°0.5M付近の釧路港西区南防波堤（以下「南防波堤」という。）付設の消波ブロック（以下「付設消波ブロック」という。）に約13knの速力で、船首部が衝突した。

- (1) 本船は、襟裳岬北東方沖の漁場での操業を終え、自動操舵により進路を約037°に定め、約13knの速力で釧路港に向けて発進した。
- (2) 本船は、単独で当直中の二等航海士が居眠りに陥り、風と潮流により西方に流され、約036°の進路、約13knの速力で航行し、付設消波ブロックに、船首部が衝突した。

2.1及び3.1.1から、本船は、ほぼ東西方向に延びる南防波堤に対して、約60°の角度で衝突したものと考えられる。

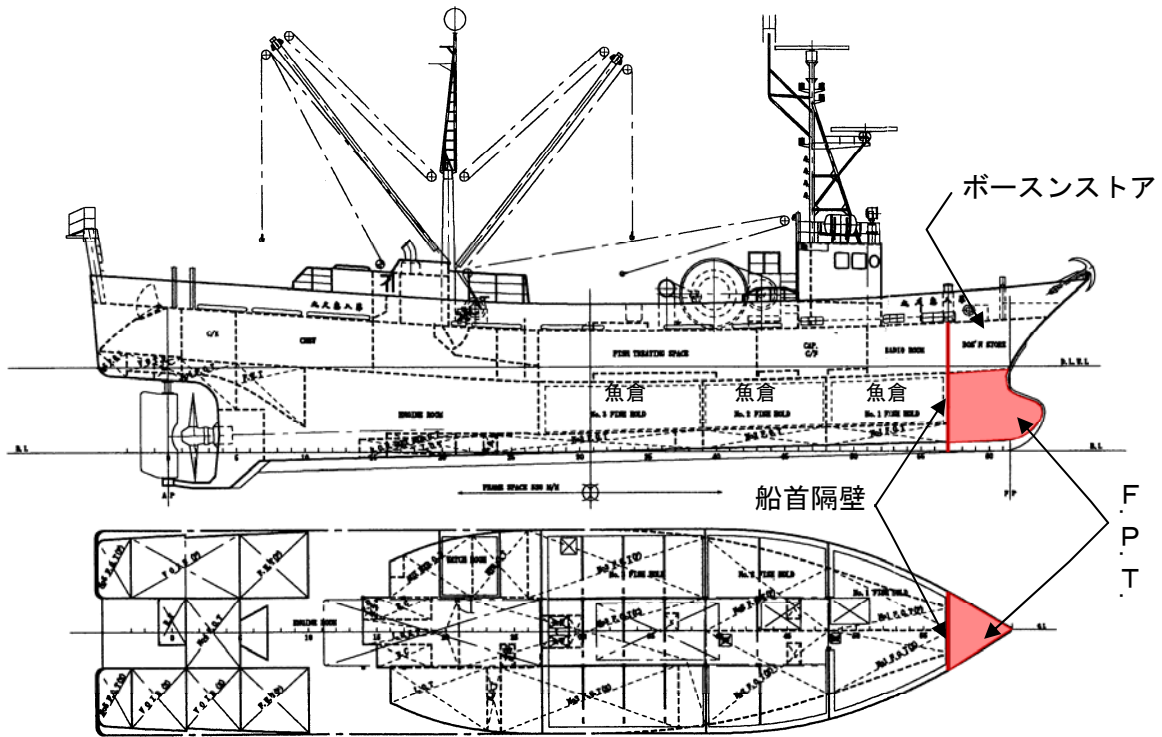
付図2 船体概略図

一般配置図並びに機関長及び造船所担当者の口述によれば、本船は、F.P.T.に燃料のA重油を積載しており、全容積は7.81 m³で、A重油の満載積載量は7.5 kℓであった。

- (3) 機関長の口述によれば、本船は、中古で購入した時点で、F.P.T.に燃料を積載できるようになっていたため、本船がロシア連邦の排他的経済水域で操業する際の予備燃料タンクとして使用することとし、魚倉が空の際のトリム調整のため、F.P.T.には、常にA重油を満載していた。

総トン数400トン未満の漁船は、海洋汚染等及び海上災害の防止に関する法律により船首隔壁より前方のタンクに油を積載することが禁止されていないが、トリム調整等航行の安全性確保のため必要な場合を除き、燃料油を積載しないようにすることが望ましい。

本船は、本事故後、航海士に甲板員1人を加えた2人当直の体制をとることとした。
また、本船は、近年、ロシア連邦の排他的経済水域で操業する際の1航海が長期に及ばなくなったこともあり、F.P.T.には燃料油に替えて清水を積載することとした。

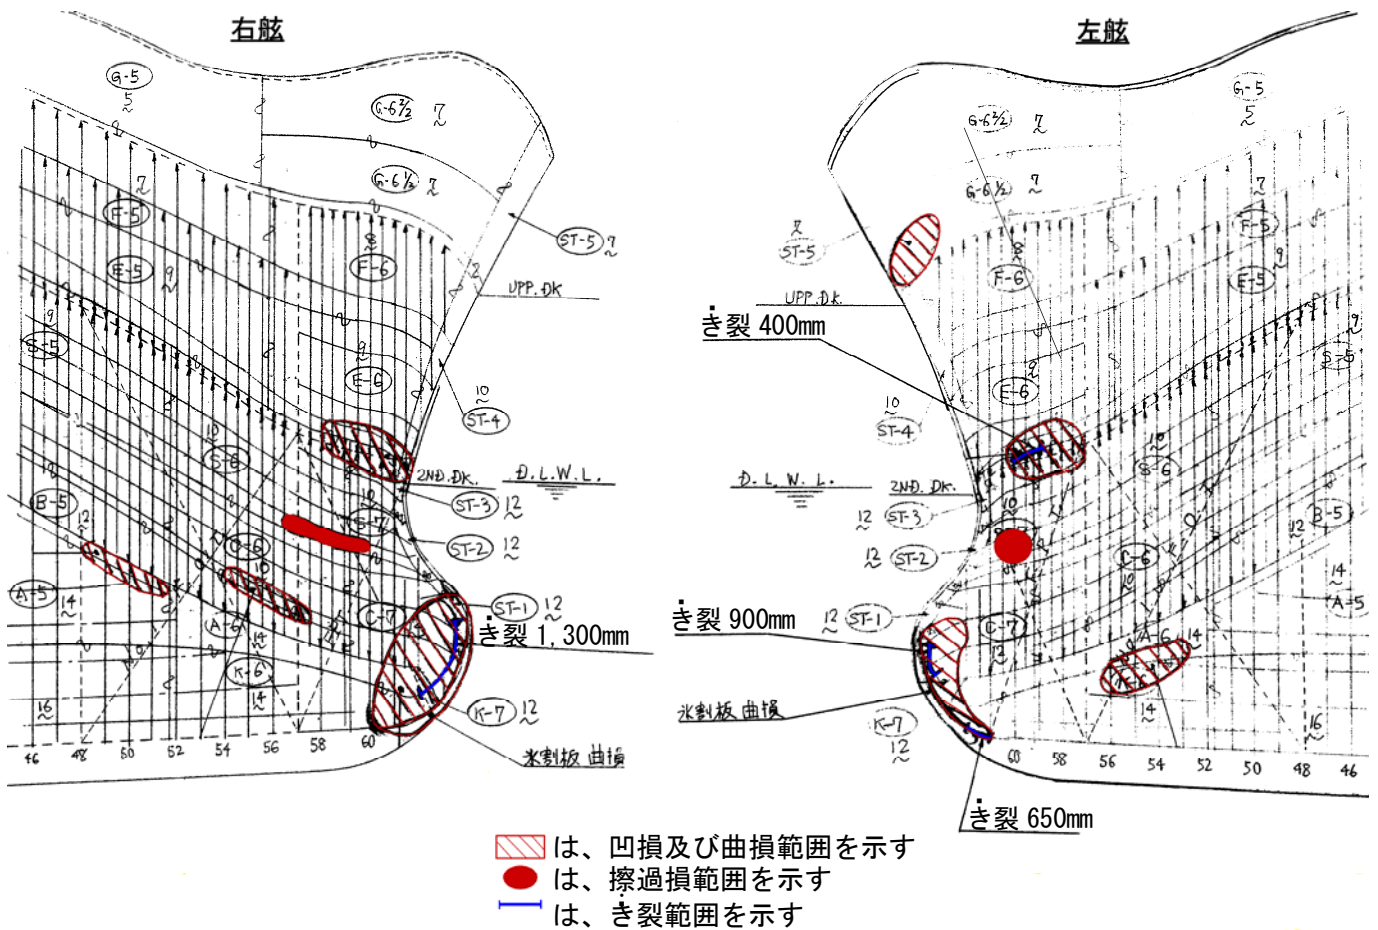
付図3 損傷状況図

3か所にき裂を伴う凹損（き裂の長さはそれぞれ、約1,300mm、約900mm、約400mm）、5か所にき裂を伴わない凹損及び2か所に擦過傷が生じた。

2.1及び2.8から、本船は、次の理由により、本事故当時、F.P.T.にA重油を積載していたため、付設消波ブロックに衝突した際、船首部外板にき裂が生じてA重油を流出させたものと考えられるが、海洋汚染等及び海上災害防止に関する法律その他法令に違反するものではなかった。

F.P.T.外板のき裂が小規模であったため、油が徐々に流出し、一時に大規模な流出が生じず、漁業施設及びその他の施設等に被害は及ばなかった。

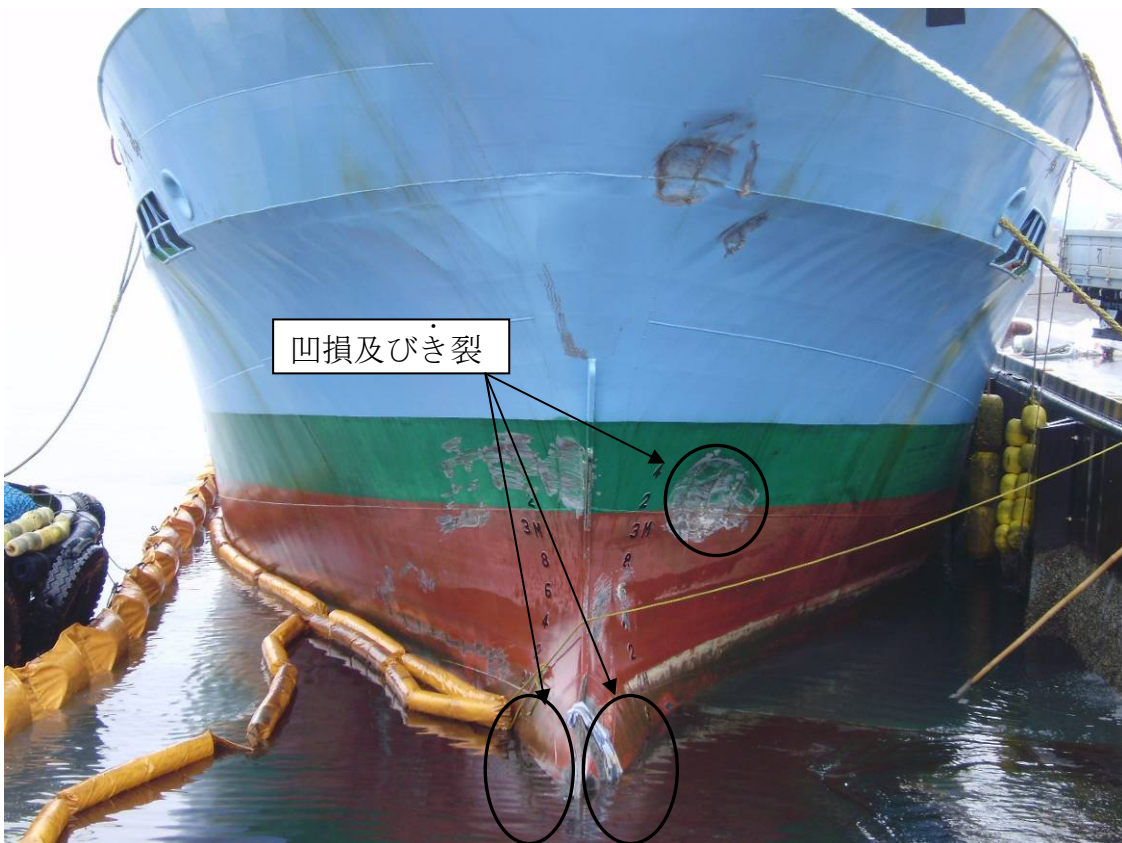
写真2 船首部損傷状況

本船は、船首部外板にき裂を伴う凹損が生じてフォア・ピーク・タンクに積載していた燃料油が流出し、消波ブロックには擦過傷が生じたが、死傷者はいなかった。

本船は、本事故当時、F.P.T.にA重油を積載していたため、付設消波ブロックに衝突した際、船首部外板にき裂を生じてA重油を流出させたものと考えられる。

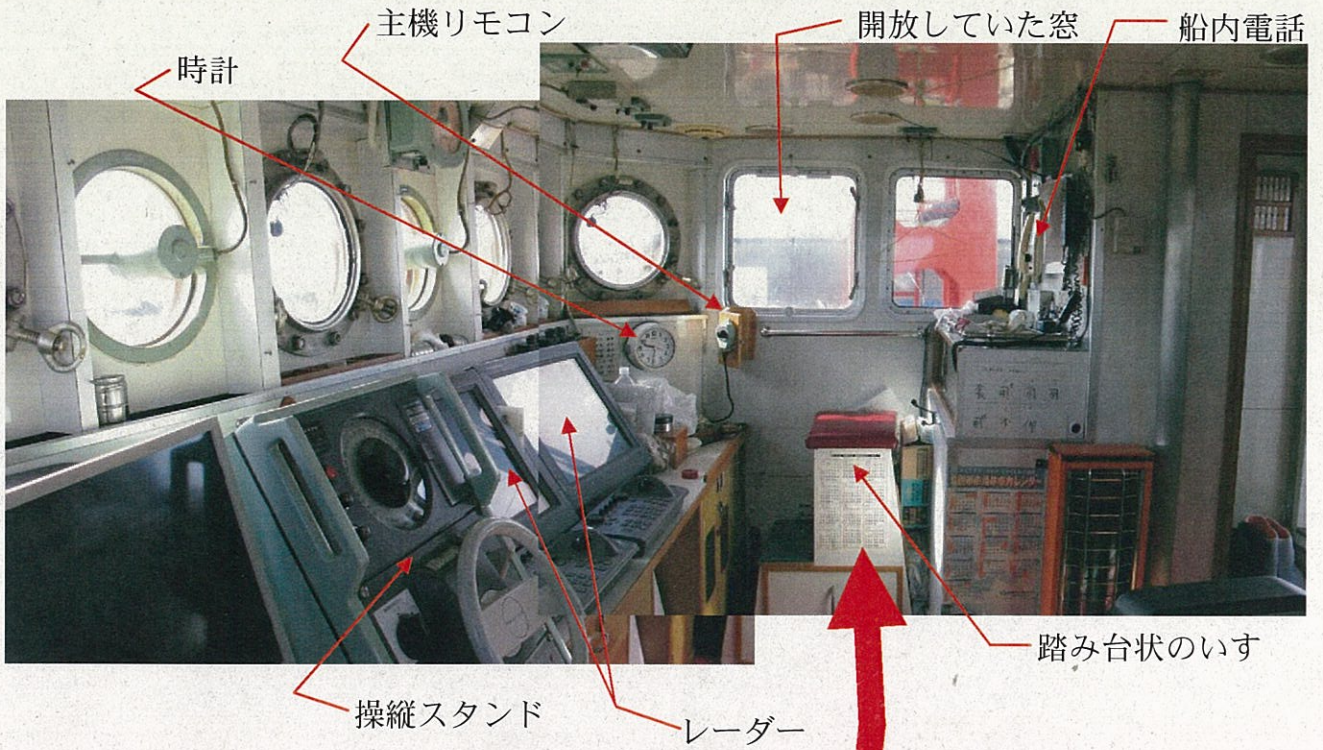
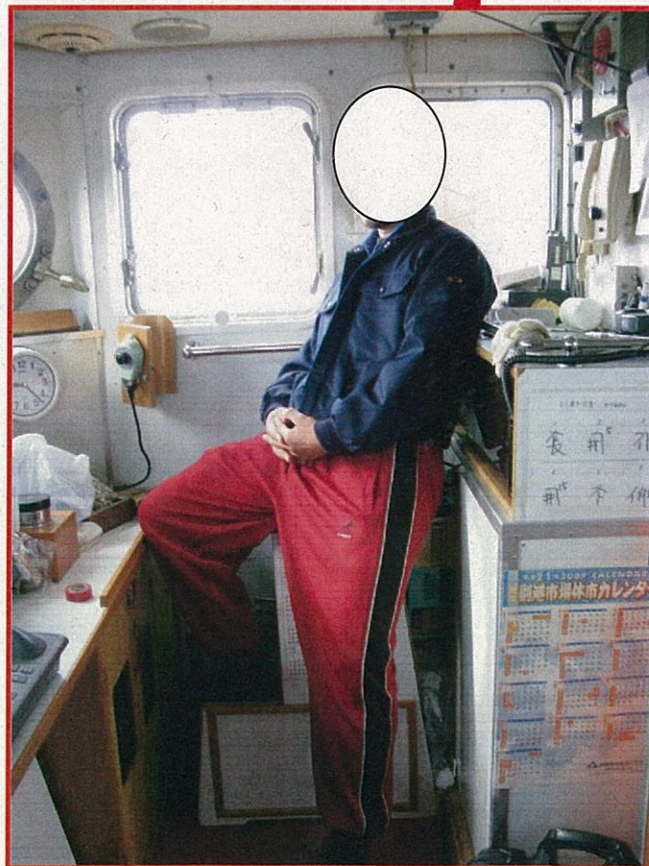
写真3 船橋内の状況

ダー2台が、室内右舷端には踏み台状のいすがあり、その付近の壁には主機遠隔リモコンが取り付けられていた。船橋後部中央には、トロールウインチ操作部が、その左舷側にはGPSプロッターがあり、トロールウインチ操作部前には、肘掛け付きのいすが設置されていた。また、居眠り防止装置は備えられていなかった。

二等航海士の口述によれば、肘掛け付きのいすは、漁ろう長が専用で使用し、当直を行う者は、船橋右舷端の踏み台状のいすを使用していた。

当時、操舵室は、暖房されておらず、右舷端に設置された踏み台状のいすの横の窓が開放され、二等航海士は、中央の操舵スタンド前に立ったり、右舷端のいすに腰掛けて背中を後ろの棚にもたせ掛けたりして当直を続けた。

- ⑦ 二等航海士は、釧路港に近づくと、レーダーレンジを種々切り換えながら見張りを続け、本船が釧路港まであと約6Mの場所まで達していることを確認し、踏み台状のいすに腰掛け、背中を後ろの棚にもたせ掛けた姿勢で当直を続けているうちに、いつしか居眠りに陥り、衝突の衝撃で目が覚めた。気付いたときには体をどこにもぶつけずに、床に立った状態で、本船の速力は約13knとしたままであった。

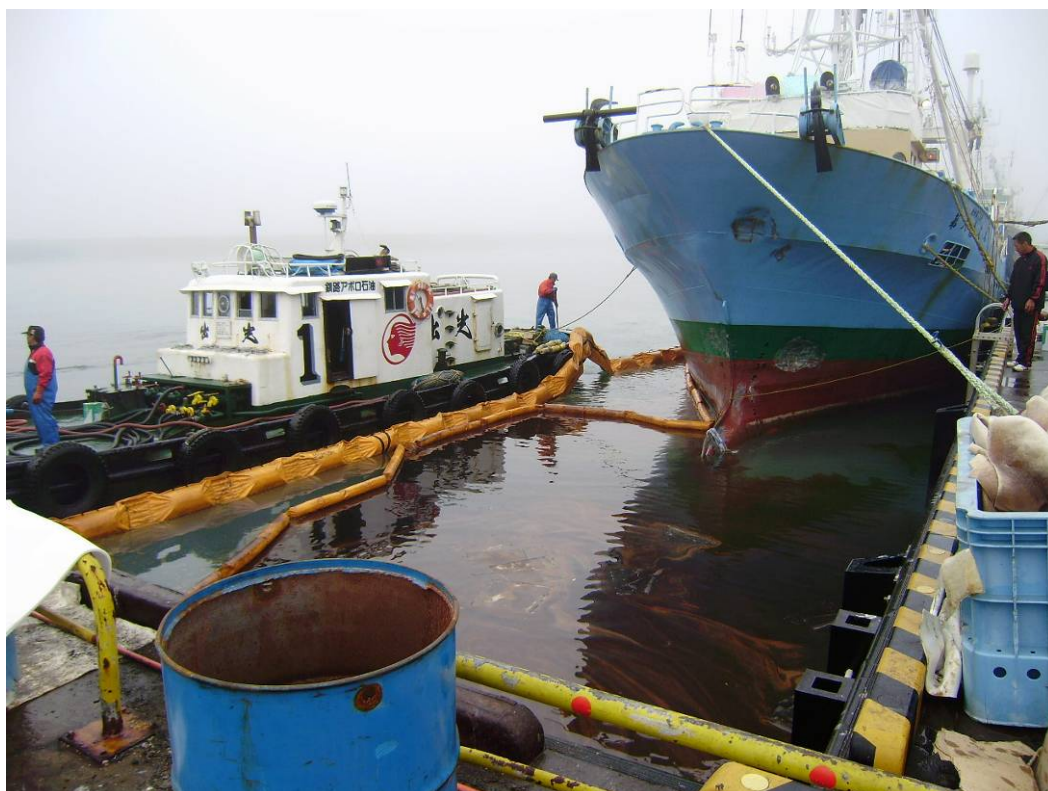
写真4 オイルフェンスの設置状況（船首方）

副港内に係留していた燃料油業者所有のタンク船が出動し、20時40分ごろから、本船の損傷した船首部周囲へ、長さ約20mのオイルフェンス展

その後、更に、釧路港港湾管理者から提供されたオイルフェンス（長さ約60m）を、23時00分ごろ、船首部に設置したオイルフェンスを含めて本船全周を囲うように展張した。
