船舶事故調査報告書

船種船名 貨物船 第三鶴吉丸

事故種類 乗揚

発生日時 平成21年2月4日 06時30分ごろ

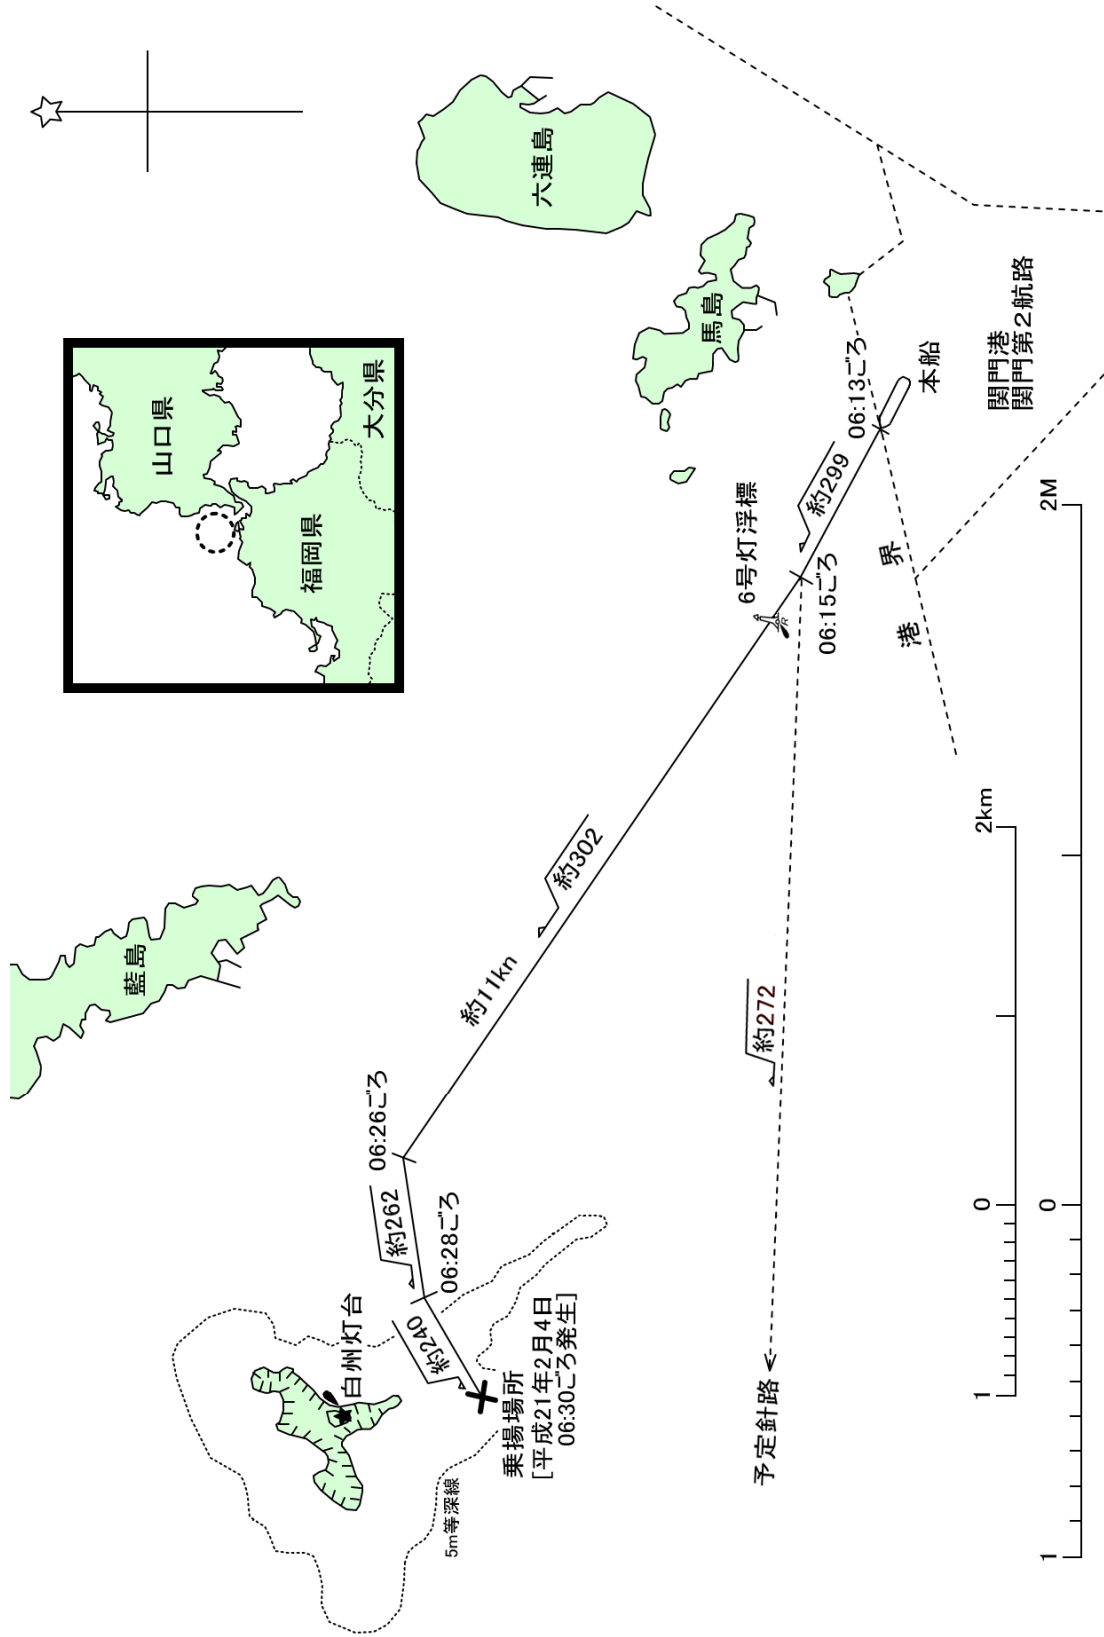
付図1 推定航路経路図

一等航海士は、06時28分ごろ、同灯台から122°750m付近で、同灯台付近は水深が浅くなっていることを思い出し、さらに左に舵を切って約240°の針路で航行中、06時30分ごろ、白州南方沖の浅所に乗り揚げた。

本事故の発生日時は、平成21年2月4日06時30分ごろで、発生場所は、白州灯台から170°680m付近であった。

- (1) 本船は、06時13分ごろ、6号灯浮標から115° 1,100m付近で針路を同灯浮標付近に向く約299°に定め、約11.0knの速力で手動操舵により航行し、同時15分ごろ、同灯浮標から105° 300m付近で、予定針路である272°に変針するところ、針路を約302°として、自動操舵に切り替えて北西進した。
- (2) 本船は、06時26分ごろ、白州灯台から102° 1,400m付近で手動操舵に切り替え、針路を約262°とし、同時28分ごろ、同灯台から122° 750m付近で針路を更に約240°として南西進中、白州南方沖の浅所に乗り揚げた。

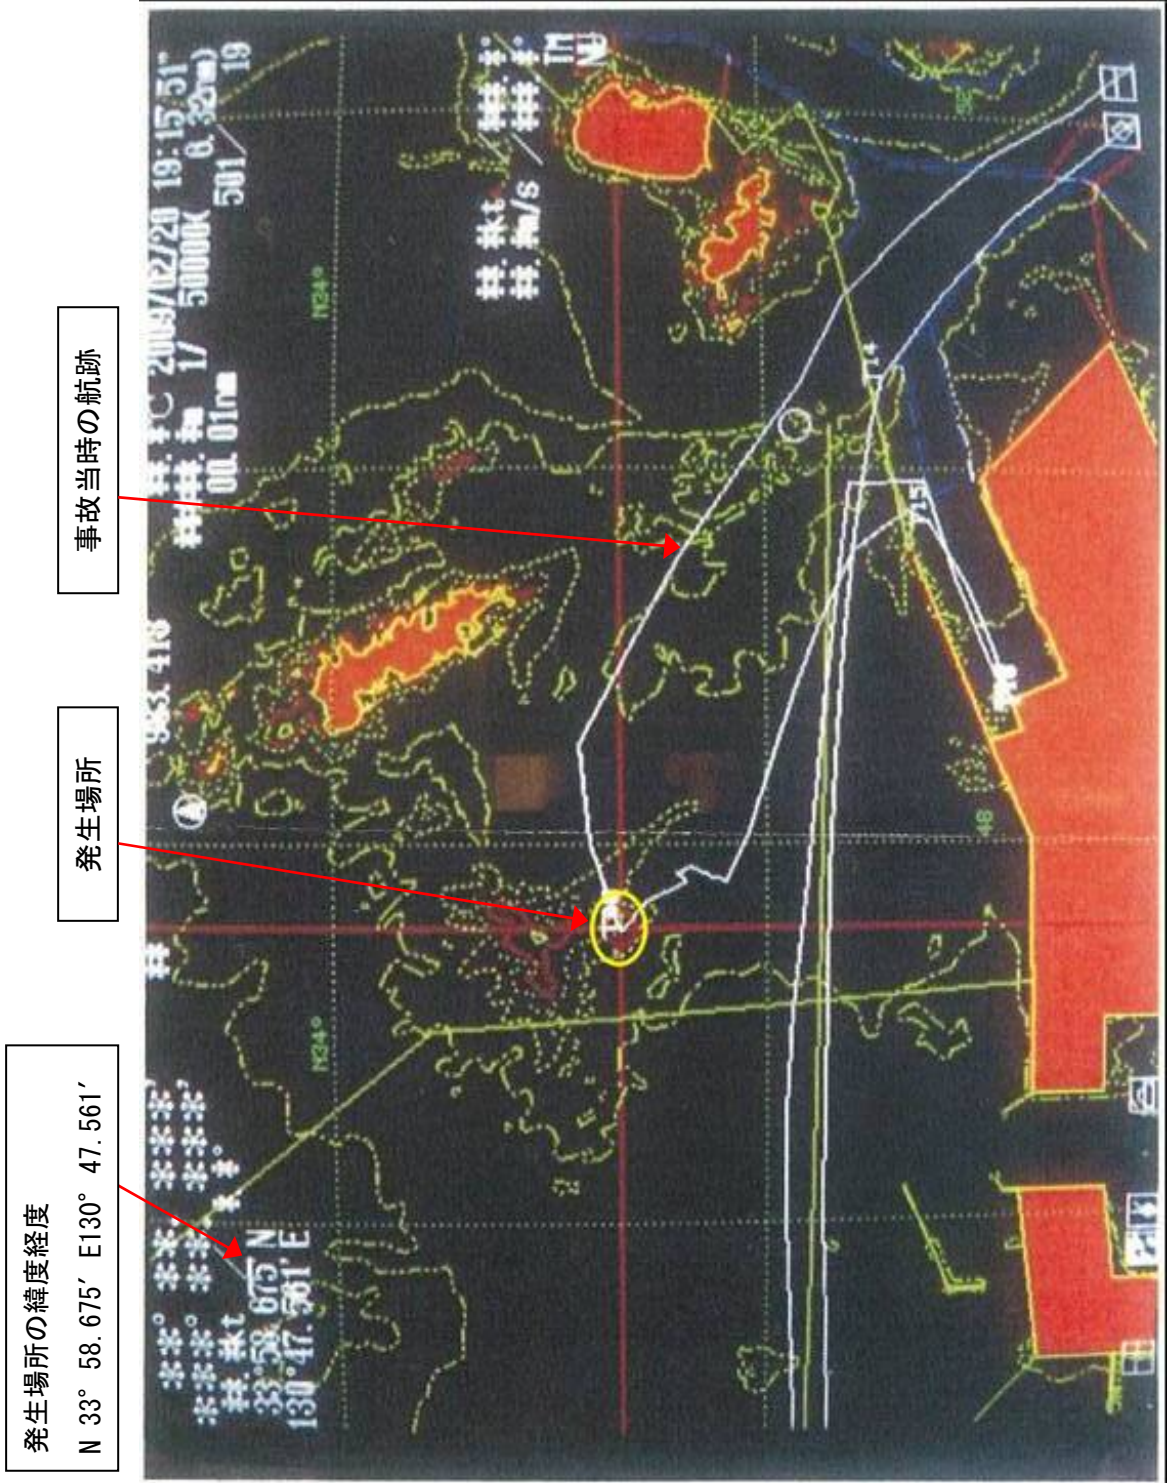
写真1 GPSプロッター航跡映像写真

本船は、関門第2航路西口を出航後、北西の針路で航行して六連島西水路第6号灯浮標（以下「6号灯浮標」という。）の北側を通過し、白州東方沖で西に向けて航行中、北緯33°58.675′ 東経130°47.561′ で停止した。
