船舶事故調査報告書

船種 船名 漁船 有漁丸

事故種類 乗揚

発生日時 平成21年4月24日 02時38分ごろ

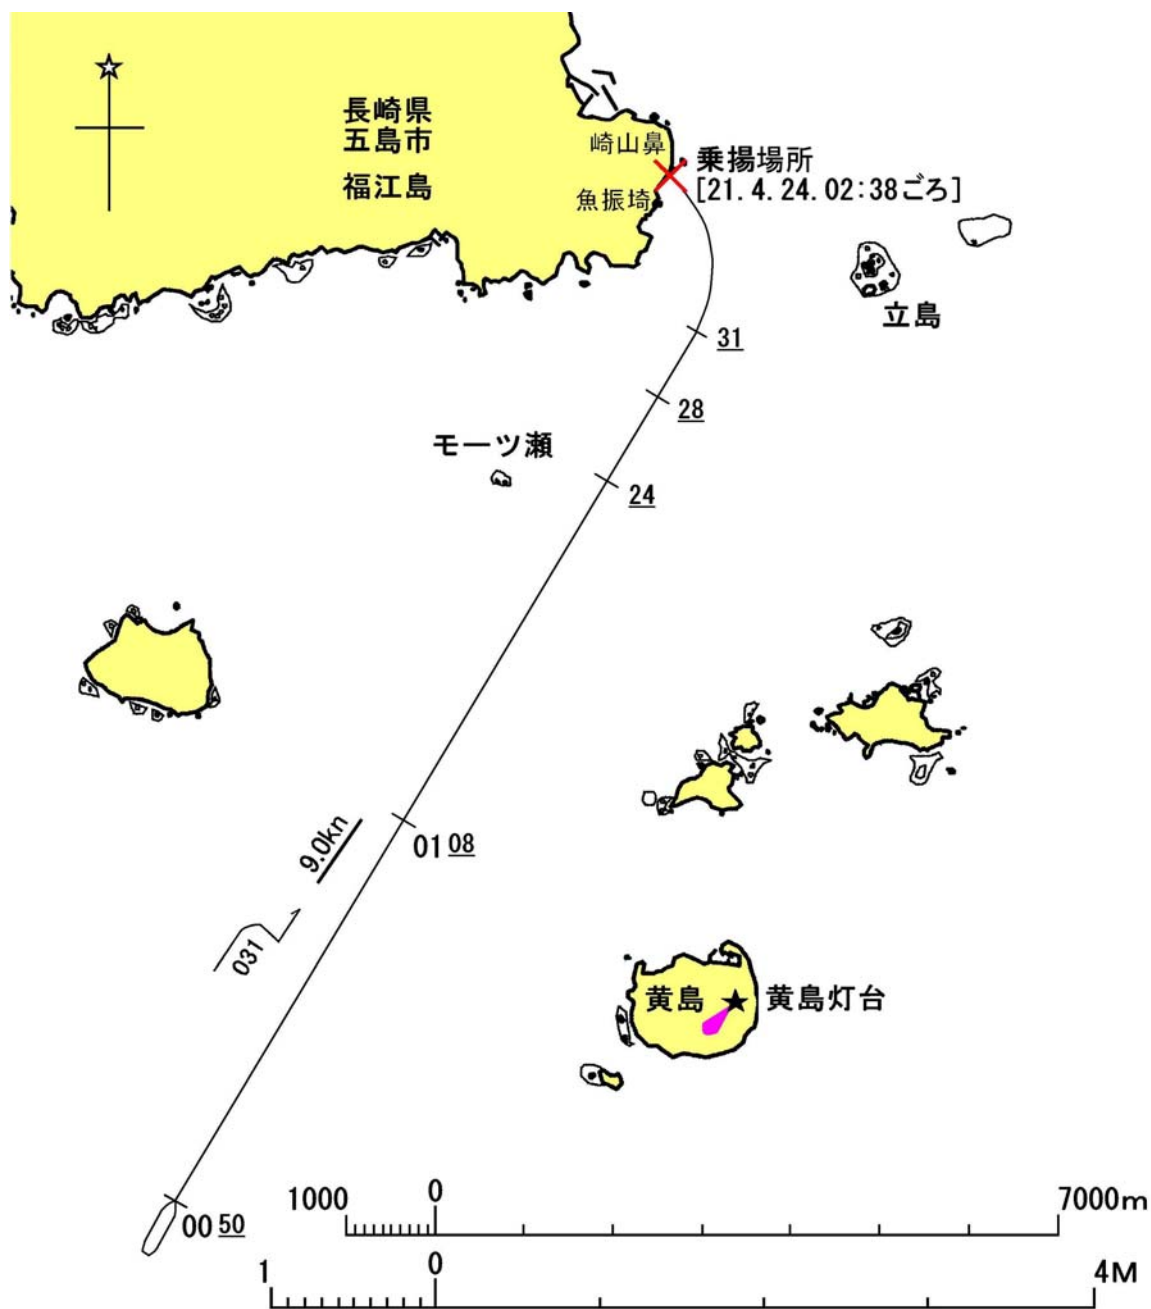
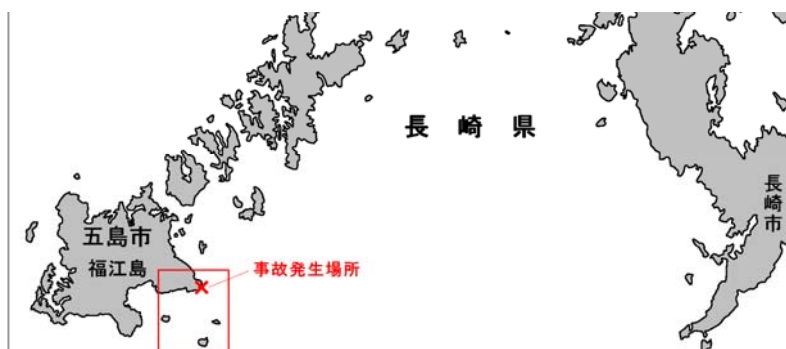
付図1 推定航行経路図

甲板員Aは、黄島灯台から356°4.1M付近で居眠りに陥り、本船は、02時38分ごろ、黄島灯台から355°5.0M付近の崎山鼻南東方の浅瀬に乗り揚げた。

- (1) 本船は、福江島南東方3M付近の漁場を出発し、針路を崎山鼻と立島の中央付近に向く031°に定め、9.0knの速力で、手動操舵により奈留漁港に向かったものと考えられる。
- (2) 黄島灯台から356°4.1M付近で、単独で船橋当直に当たっていた甲板員Aが居眠りに陥り、舵輪を持っていた左手が下がって左舵がとられ、左に変針しながら航行し、崎山鼻南東方の浅瀬に乗り揚げた可能性があると考えられる。

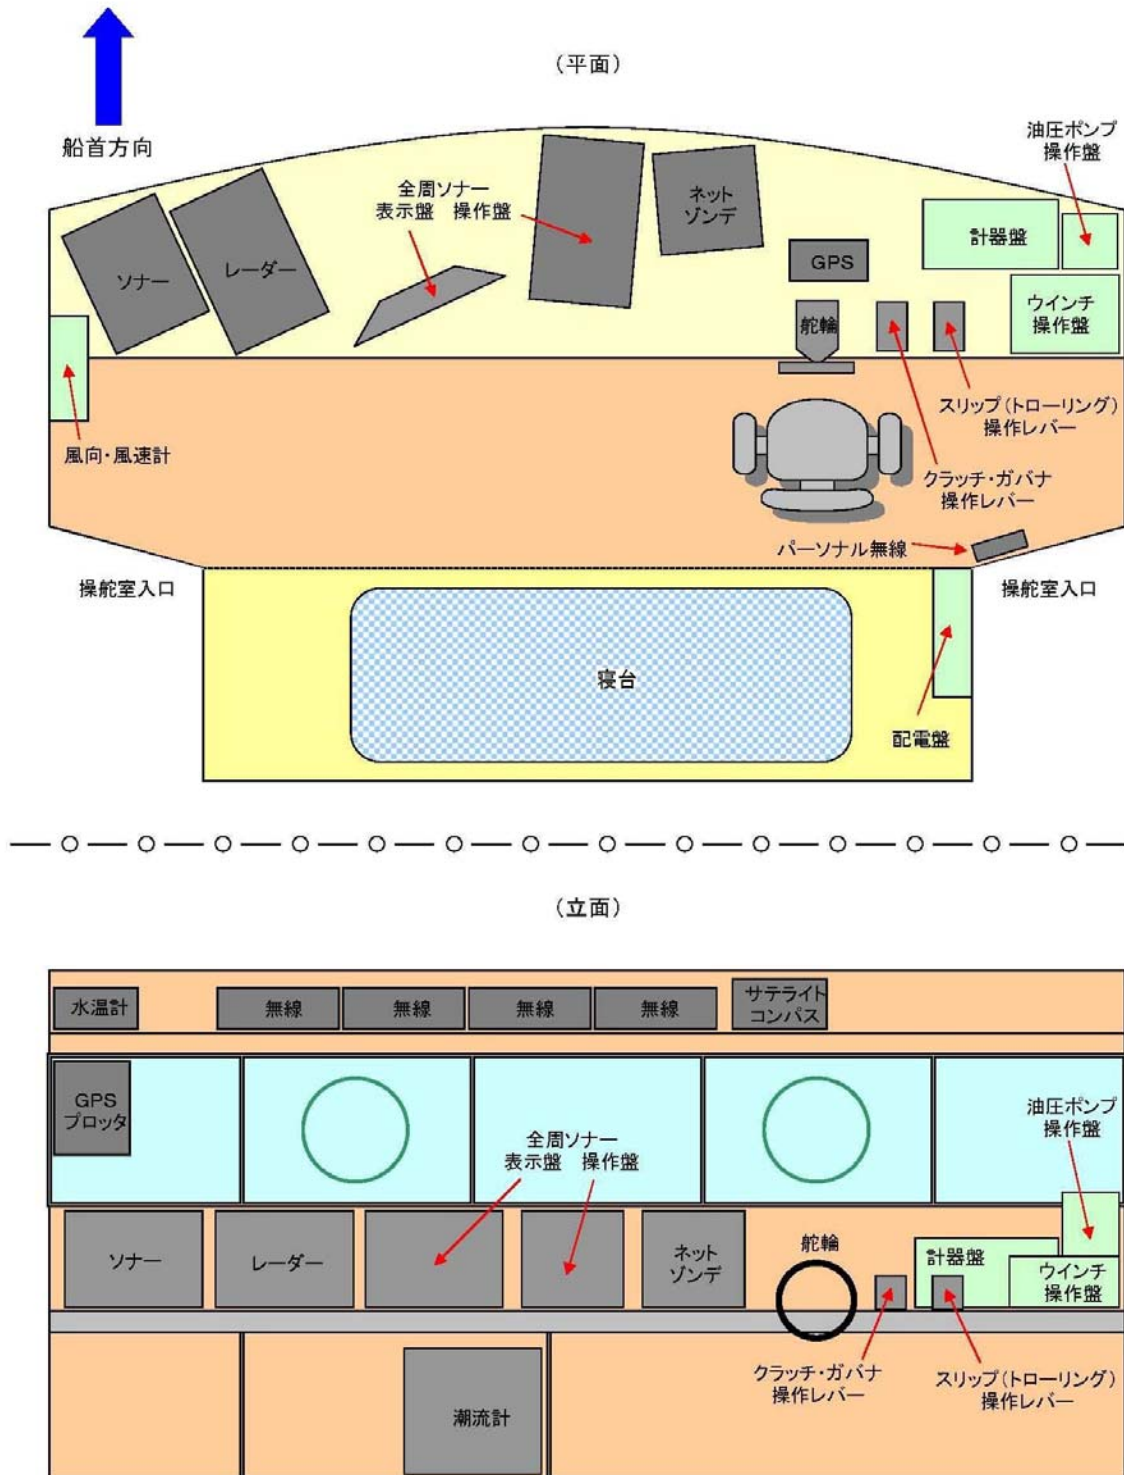
付図2 操舵室内の航海計器設置状況図

操舵室の前部に左舷側から魚群探知機、レーダー、ソナーが設置され、魚群探知機の上方にGPSプロッターが設置されていた。前部中央付近に舵輪が、前部右舷側にスロットルレバーと馬力レバーが設置されており、舵輪後方に背もたれと両肘掛け付きの操舵用いすが置かれ、操舵室後部は、船長専用の寝台となっていた。

船長、甲板員Aの口述によれば、平成18年11月ジャイロコンパスを撤去してサテライトコンパスを搭載した際に、自動操舵は使用しないことからこれに接続しなかったため、方位信号が行かなくなって自動操舵装置は使用できなくなっていた。また、舵輪外周に付いている後方に突き出た1本の握りを舵輪の上端に位置させれば、本船は直進した。

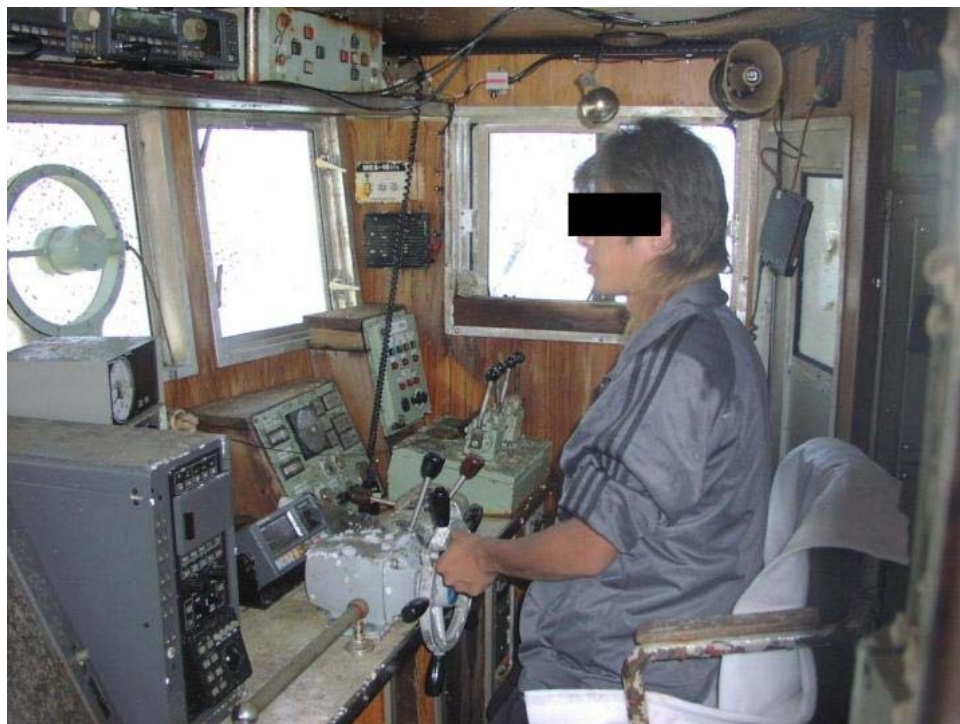
写真1 事故発生前の操舵姿勢

甲板員Aは、黄島灯台から353°3.7M付近で、腰の痛みから舵輪後方のいすに座り、左手で舵を持ち、右手は肘掛けに乗せた体勢としたが、眠気はどうか我慢できるものと思っていた。

- (1) 本船が、福江島南東方の漁場から奈留漁港に向けて北上中、単独で船橋当直中の甲板員Aが、居眠りに陥り、舵輪の上端を持って手動操舵をしていた左手が下がって左舵が取られ、左に変針しながら航行し、崎山鼻南東方の浅瀬に乗り揚げた可能性があると考えられる。
- (2) 甲板員Aは、事故の数日前、作業中に腰を痛めていて、1回目の操業終了後、寝台で横になったが、その痛みで熟睡できずに睡眠不足となっていたこと、及びいすに腰掛けた居眠りに陥りやすい姿勢で当直に当たったことから、居眠りに陥ったものと考えられる。
- (3) 船長は、甲板員Aを昨年12月から、事故発生海域において、何回も3時間交代の単独船橋当直に当たらせており、事故発生前に睡眠不足で眠気

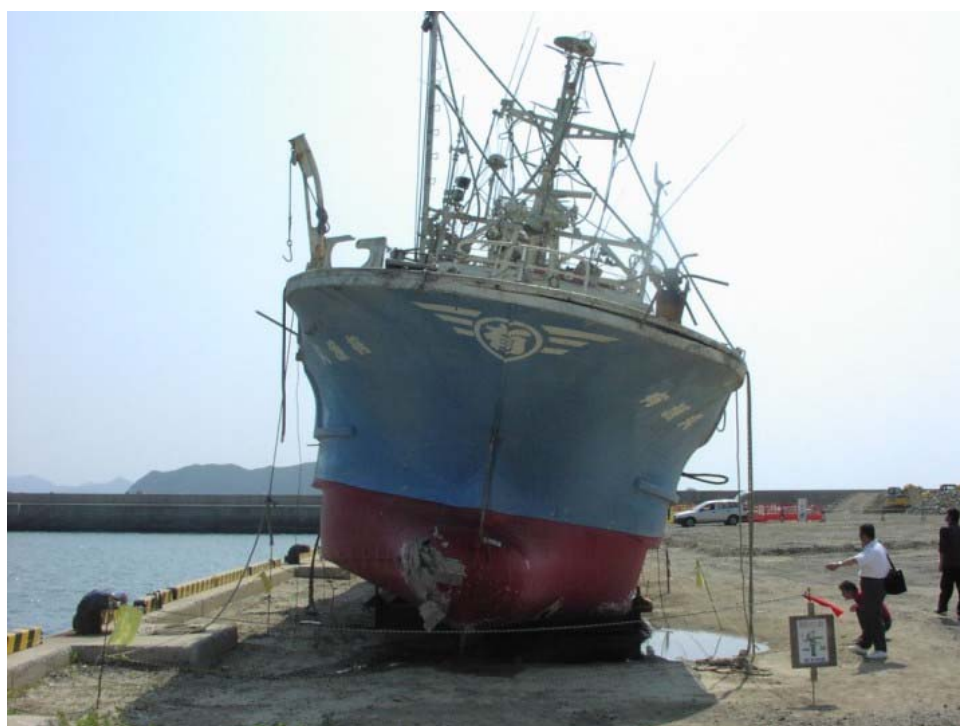
写真2 船首部の損傷

本船は、後日引き揚げられ、球状船首部全体に凹損及び破口、ソナー送受波器軸が昇降部分から船尾方に移動して、後方のキールに最大幅約20cm、長さ約105cmのき裂及び破口が生じ、同昇降部分は直径約30cmの破口となっていた。

2.1及び2.3から、本船は、乗り揚げた際、ソナーの送受波器を船底から約1.5m出して航行していたため、昇降部分を損壊して、直径約30cmの破口が生じ、また、昇降部分後方のキールに最大幅約20cm、長さ約105cmの破口が生じており、この送受波器昇降部分の破口及び後方のキールの破口からソナー室が浸水し、ソナー室から機関室に大量の海水が流入して、乗揚後、約6分の短時間で沈没したものと考えられる。なお、本船の球状船首に生じた破口からの浸水は船首部の水密隔壁で止まり、機関室には浸水しなかった可能性があると考えられる。

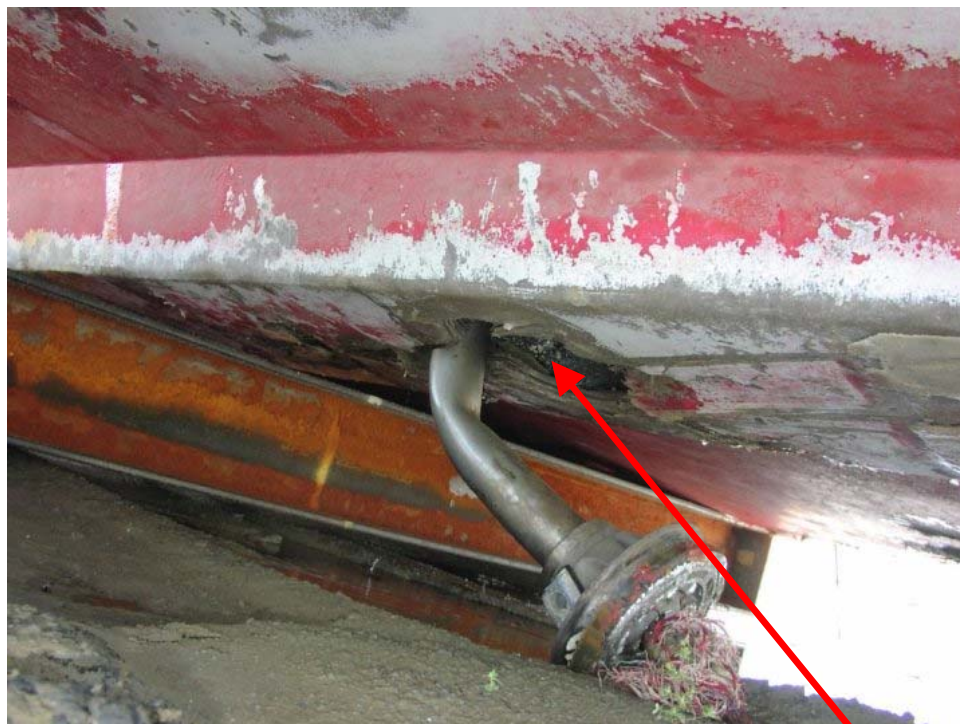
写真3 送受波器軸付近の損傷

直径約30cmの破口
