# 船舶事故調査報告書

船種 船名 小型兼用船 SEIBU II

事故種類 乗揚

発生日時 平成21年4月5日 04時30分ごろ

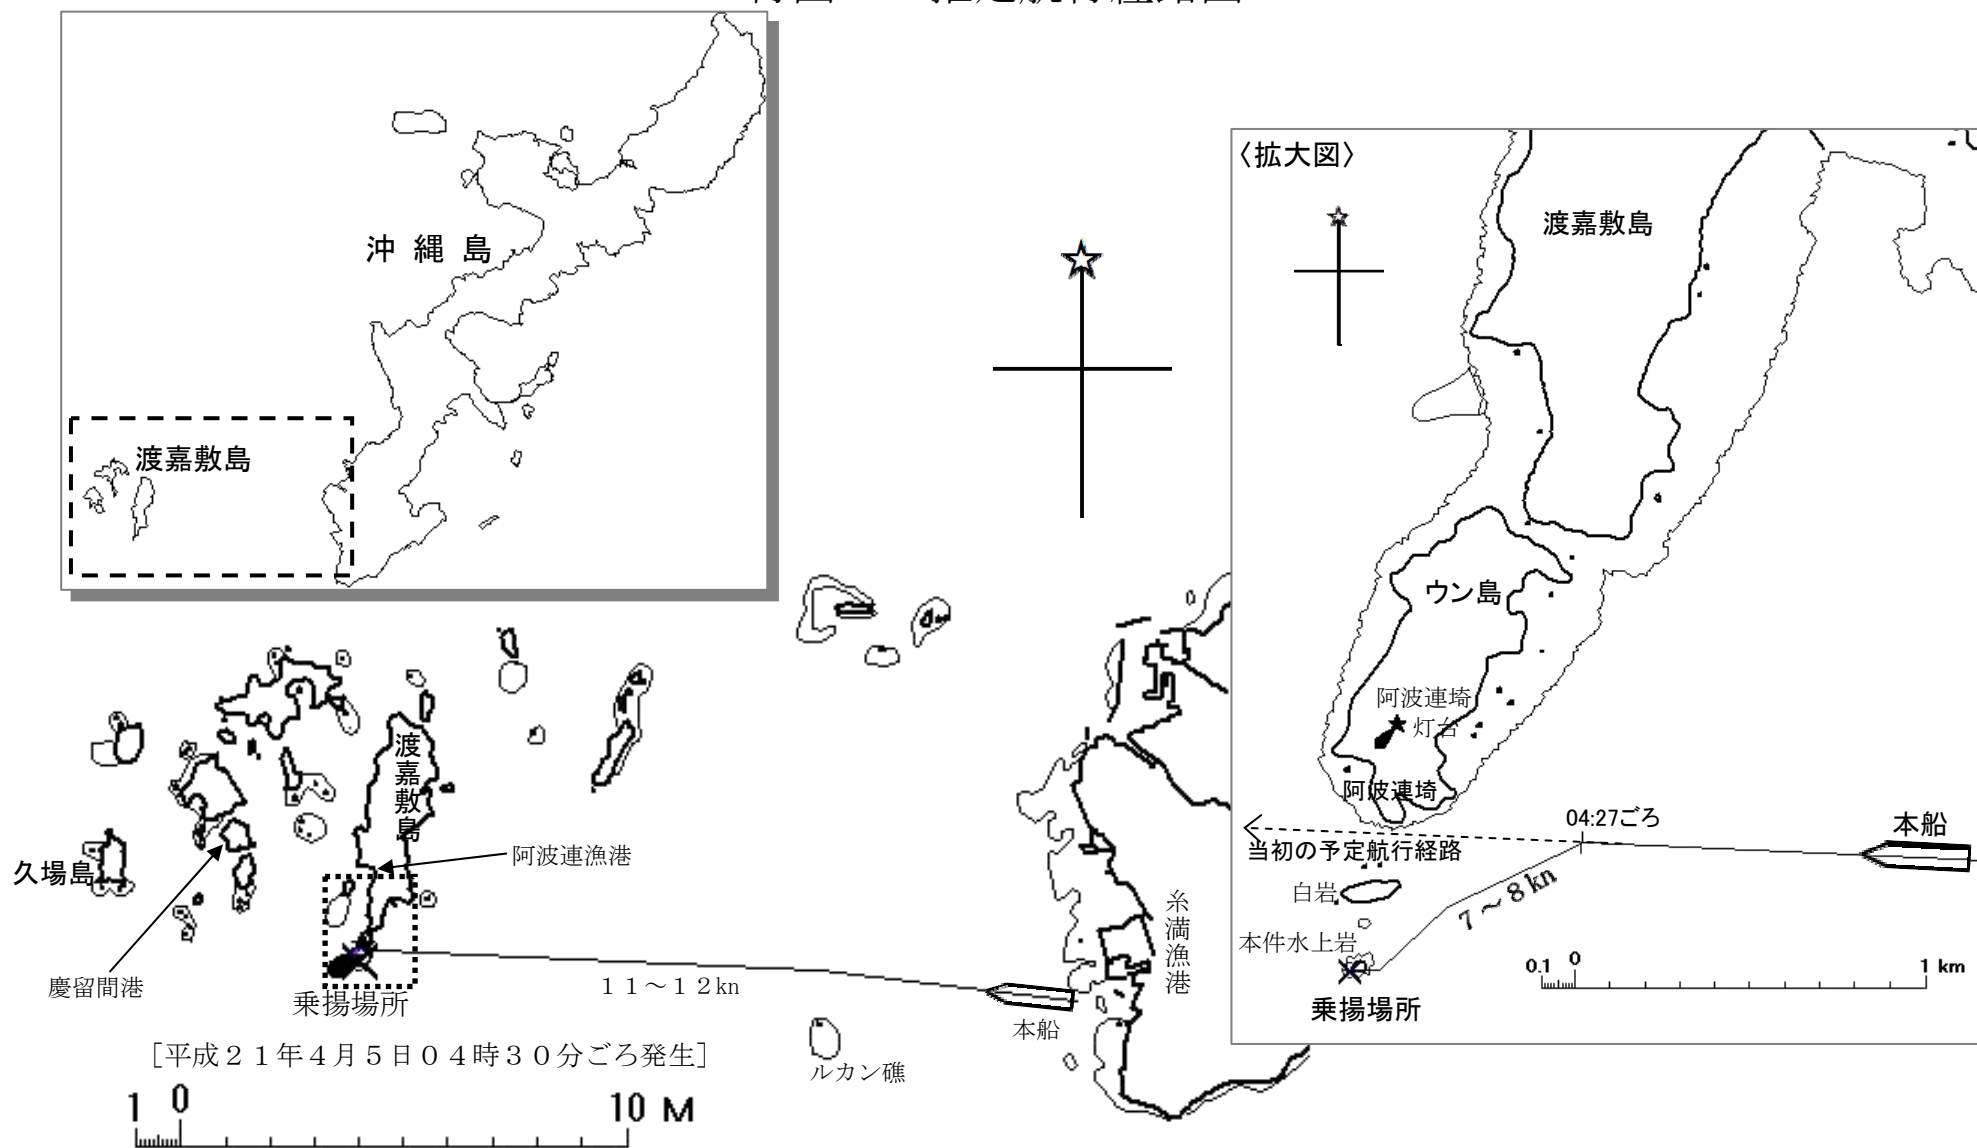
付図1 推定航行経路図

船長は、GPSプロッターで阿波連埼と白岩との位置関係を確認し、白岩の南方を大回りしたことから、本件水上岩を避けてその南方に達したと思い、久場島に向けて舵を右に取り、針路を西方に向け航行したところ、本船は、04時30分ごろ阿波連埼灯台から192°（真方位、以下同じ。）700m付近において、本件水上岩付近の浅瀬に乗り揚げた。

本事故の発生日時は、平成21年4月5日04時30分ごろで、発生場所は、阿波連埼灯台から192°700m付近であった。

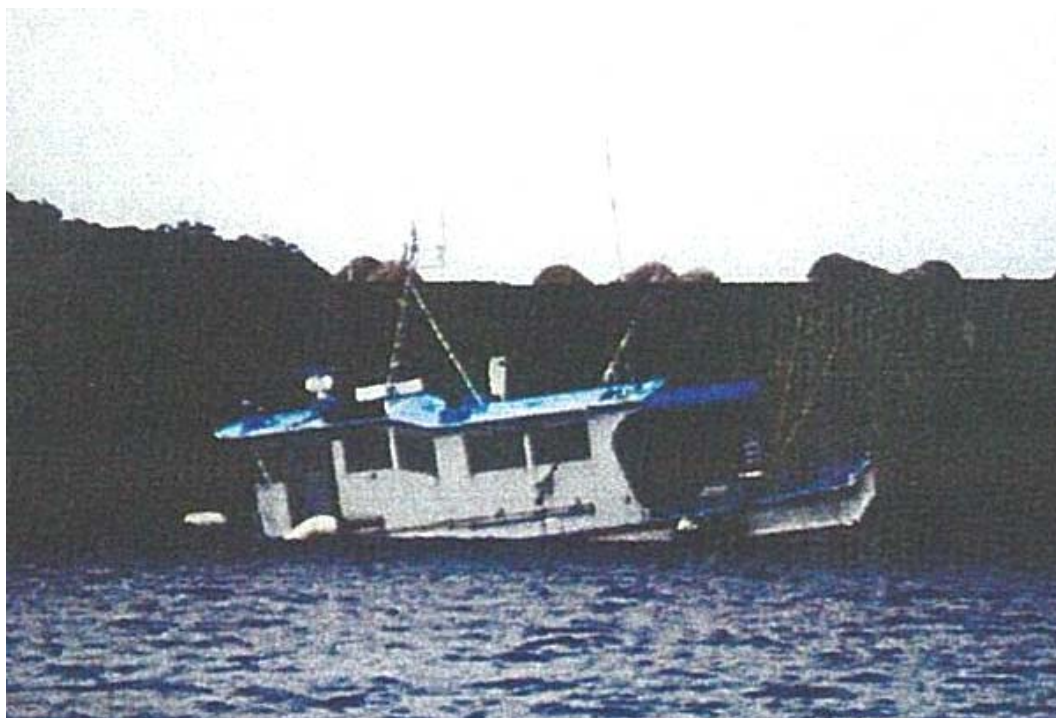
写真1 乗揚後の本船の係留状況

船長の口述によれば、船底キールの中央及び船尾付近に破口が生じて、操舵室下部の居住区及び機関室に浸水し、主機関にぬれ損が生じた。
