船舶事故調査報告書

船種 船名 漁船 康洋丸
漁船登録番号 ON3-600002
総トン数 4.8トン

船種 船名 モーターボート ハルミ
船舶番号 295-22521 沖縄
総トン数 5トン未満 (長さ5.94m)

事故種類 衝突
発生日時 平成21年4月5日 08時15分ごろ
発生場所 沖縄県津堅島南東沖
津堅島灯台から真方位131° 4.8海里付近
(概位 北緯26° 11.7' 東経128° 00.2')

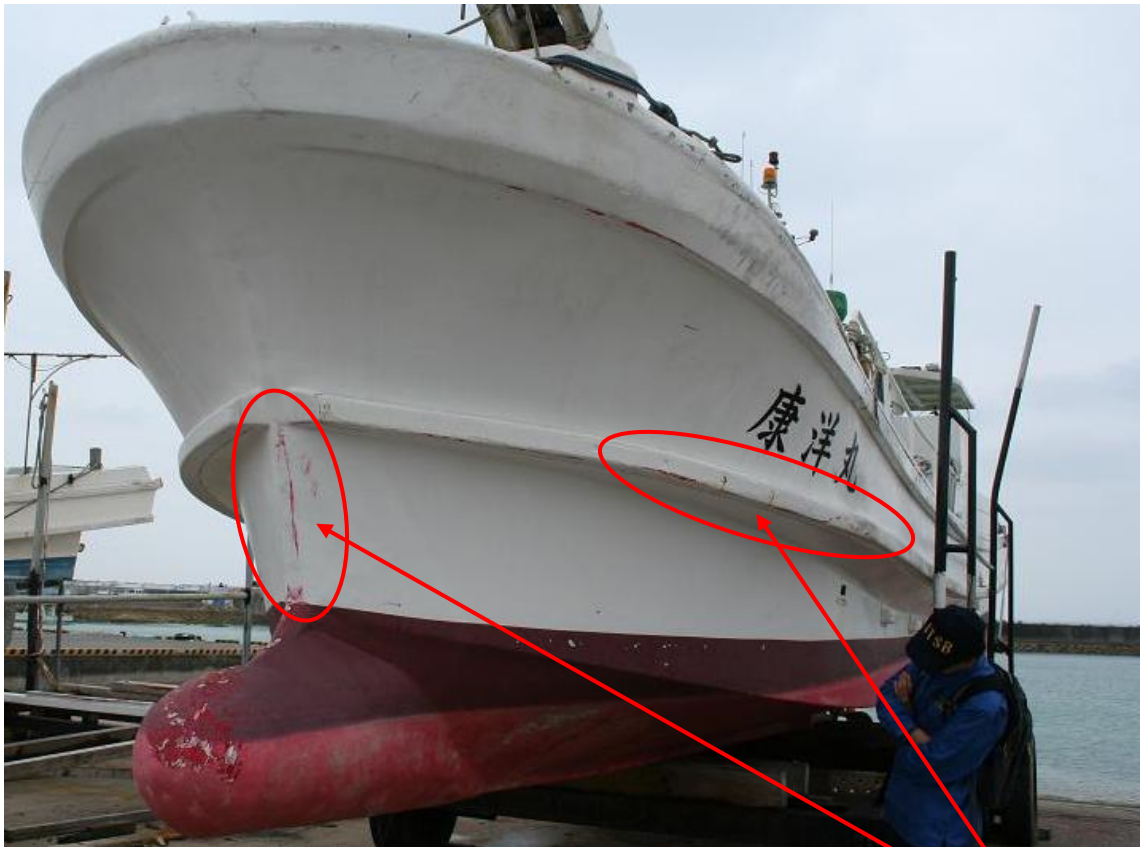
写真1 A船船首部の状況(1)

球状船首に擦過傷が生じ、船首外板及び左舷船首部防舷材に赤色の塗料が付着していた。

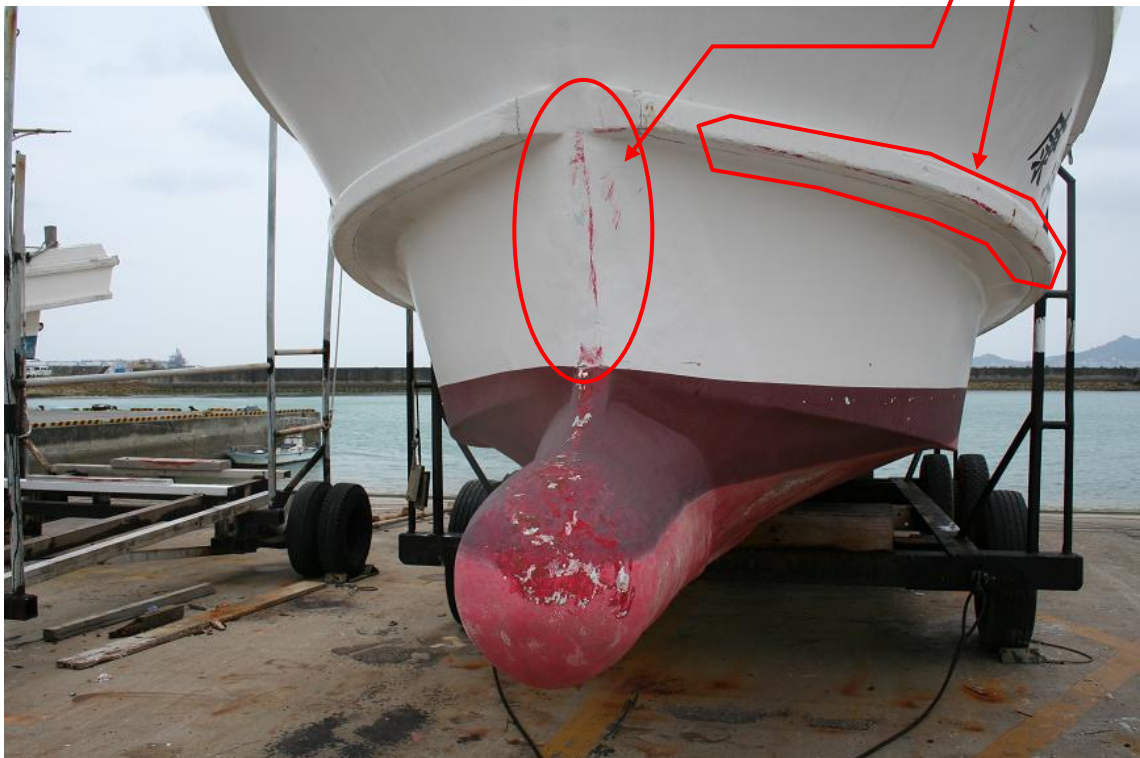
写真2 A船船首部の状況(2)

赤色塗料の付着
