船舶事故調査報告書

船種船名 交通船 第三蒲生
船舶番号 273-7875兵庫
総トン数 5トン未満（長さ10.02m）

事故種類 転覆
発生日時 平成21年8月10日 06時45分ごろ
発生場所 兵庫県豊岡市城崎町の城崎大橋下流約540m付近
（概位 北緯35°36.3′ 東経134°48.8′）

運輸安全委員会（海事専門部会）議決

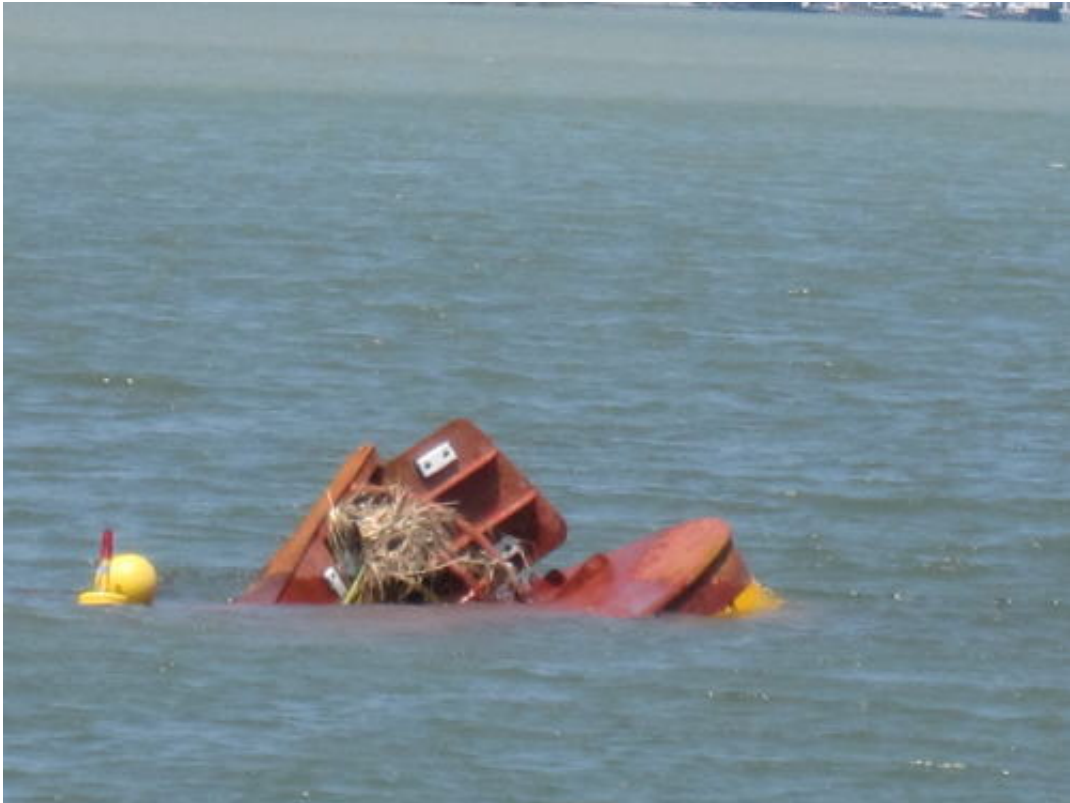
写真1 転覆中の本船

06時40分ごろ、本船は、台船Aの後部に接近して、本船の船首が台船Aの後部に接触したものの、作業員Bが台船Aに乗り込むことができず、本船の姿勢を立て直して再度台船Aに接近するため、機関を後進にかけて、台船Aから離れようとした06時45分ごろ、城崎大橋下流約540m付近において転覆し、本件乗船者は、川中に投げ出された。

本船は、その姿勢が川の流れを左舷側に受けて台船Aに本船の右舷側が押し付けられる状態となり、機関を後進にかけて台船から離れようとしたとき、川の急流域に入った本船の船尾が下流に流され、台船に接触した部分（船首部の可能性が大きい）を支点に短時間で左回頭して左舷方への遠心力が生じ、主として、その遠心力による外傾モーメントにより、本船が短時間で左方に傾斜して転覆した可能性があると考えられるが、船長が死亡したため、転覆に至る状況及び操船の詳細を明らかにすることはできなかった。

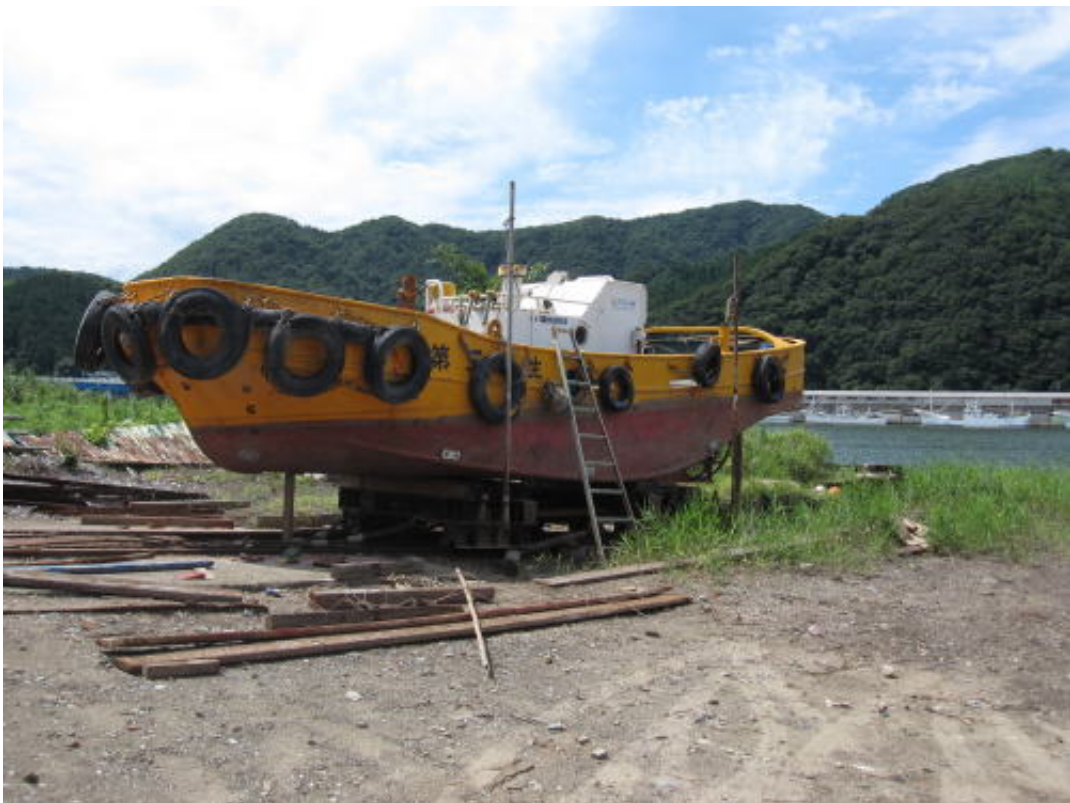
写真2 事故後に上架された本船

本船は、転覆してから約260m流され、船尾船底部を露出してほぼ水没し、機関室囲壁の天蓋上方に取り付けられていたマストが折損し、機関室の機器全体及び操舵席の機関操縦装置に濡れ損が生じた。

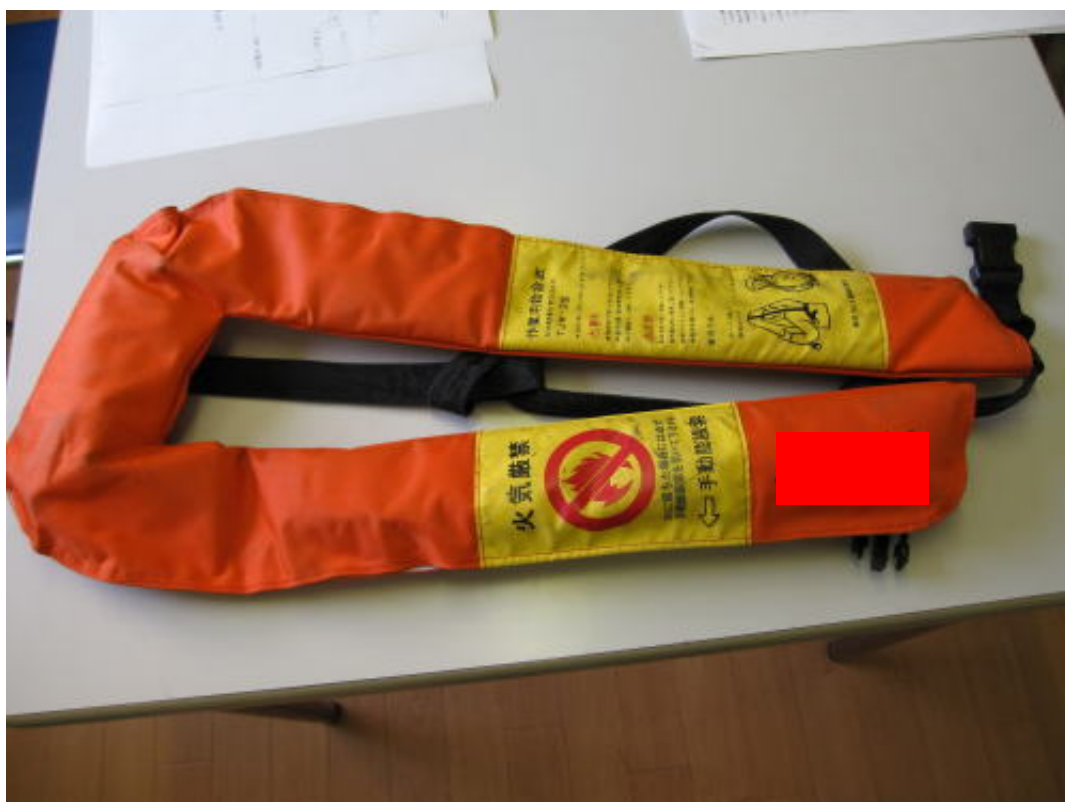
写真4 本件乗船者が着用していた救命衣

本船が転覆した際、川中に投げ出された作業員Aは、直後に救命衣を膨脹させ、川岸に泳ぎ着くことができたが、作業員Bは、手動膨脹索を引いたものの炭酸ガスが噴出せず、膨脹しない救命衣を脱ぎ捨てて川岸に泳ぎ着いた。

救命衣は、炭酸ガスが抜けていた場合や膨脹索を引く動作が不十分であった場合、極めてまれに救命衣の気室が膨脹しないことがあった。

作業員Bが脱ぎ捨てた救命衣は発見されなかったもので、その救命衣が膨脹しなかった理由は分からない。
