船舶事故調査報告書

船種船名 押船 第8駿河丸

船種船名 バージ 丸協-8001

事故種類 浸水

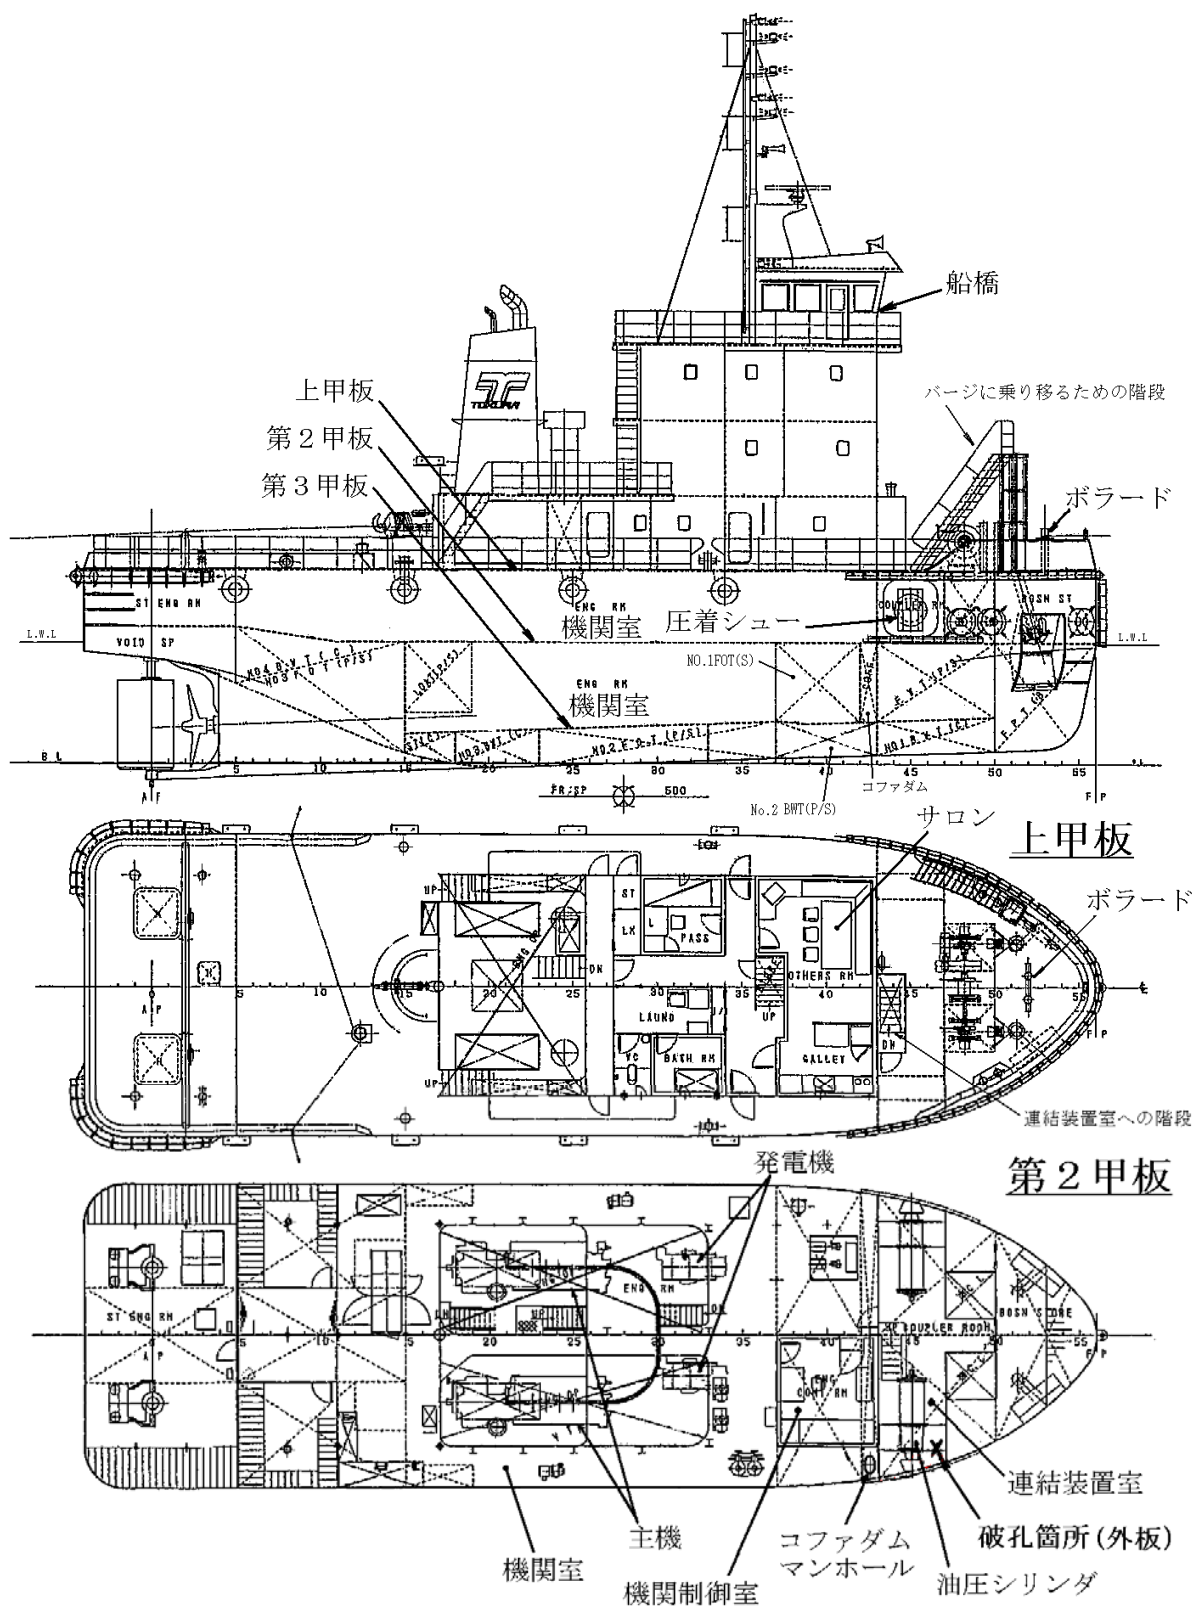
付図2 本船一般配置図

機関長及び船長の口述によれば、本船は、船橋直下左舷側の一等航海士室外壁が破損し、連結装置室の右舷側油圧シリンダ付近の船体外板に破口が生じていた。

なお、一般配置図によれば、コファダムは、本件連結装置から船尾に水平距離約1.7mの位置にあり、本件バージのラックと船尾端の水平距離とほぼ同じであり、タンク深さ約2.4mのところ、当時の本船喫水線からコファダム底面までの垂直距離が約2.0mであった。

本船は、本件連結装置が外れたのち、ロープが切断して本件バージと離れるまでの間に、本件バージの船尾枠内で動揺し、第2甲板の連結装置室右舷側油圧シリンダ付近の船体外板に破口が生じて浸水し、また、コファダム外板に破口が生じてコファダムに浸水し、マンホールの蓋が外れた状態で海水が第2甲板に噴き出した。

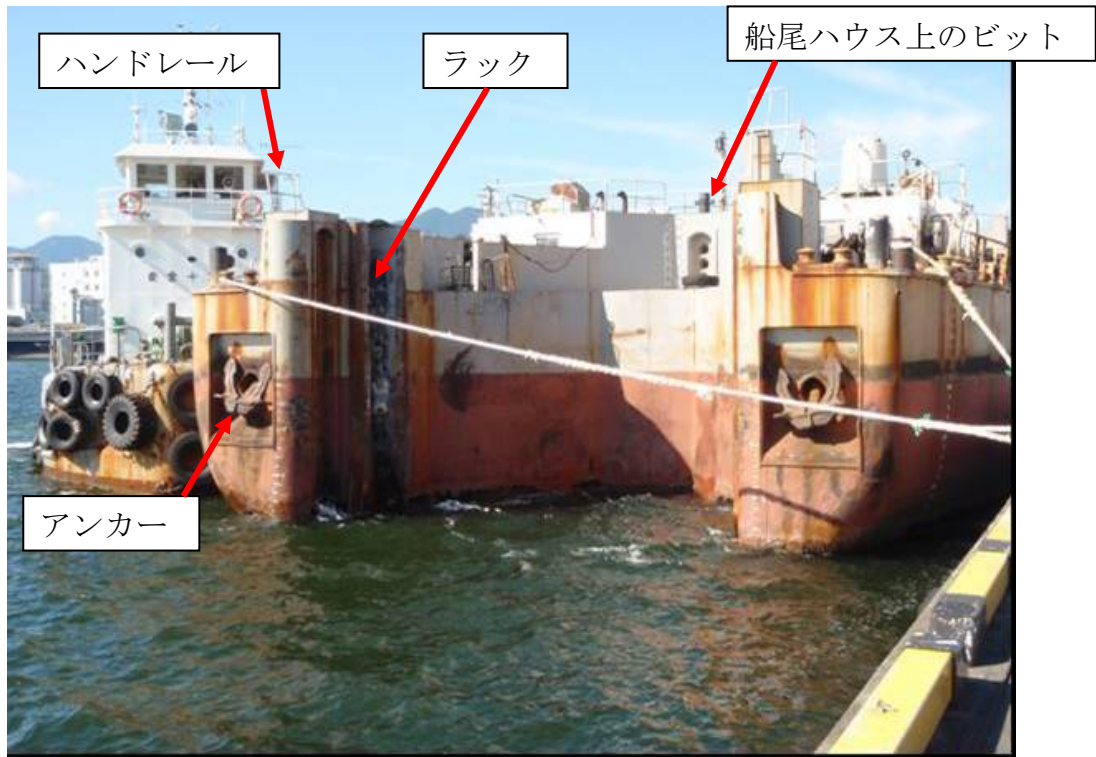
写真1 本件バージ船尾状況

ラックは、本船との連結のために本件バージ船尾枠内両舷の側壁に溶接されていたが、両舷とも表面に錆が発生している状況であった。

2.1、2.3.1、2.5.2(4)及び2.6から、本件連結装置は、船体が動揺しても油圧シリンダの油圧が維持されていたが、ラック表面に錆が発生していた状態で高波を受けて海水をかぶったことから、本船側の圧着シューと本件バージ側のラック間の摩擦力が低下し、外れた可能性があると考えられる。

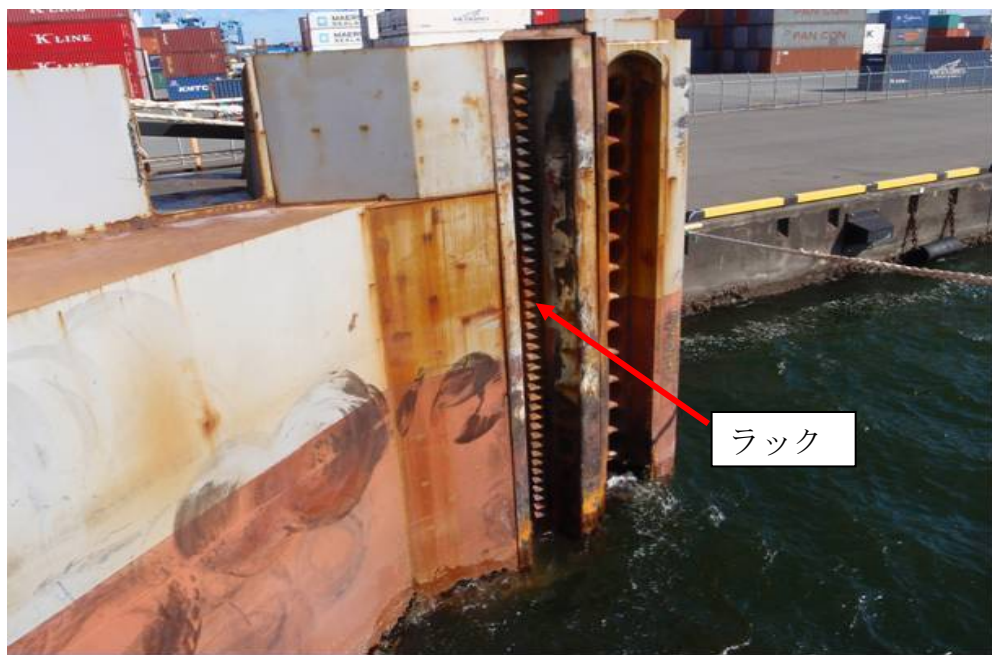
写真2 本件バージ右舷側のラック付近状況

右舷側は、ラック周辺には擦過傷のほかに目立った損傷がなかった。

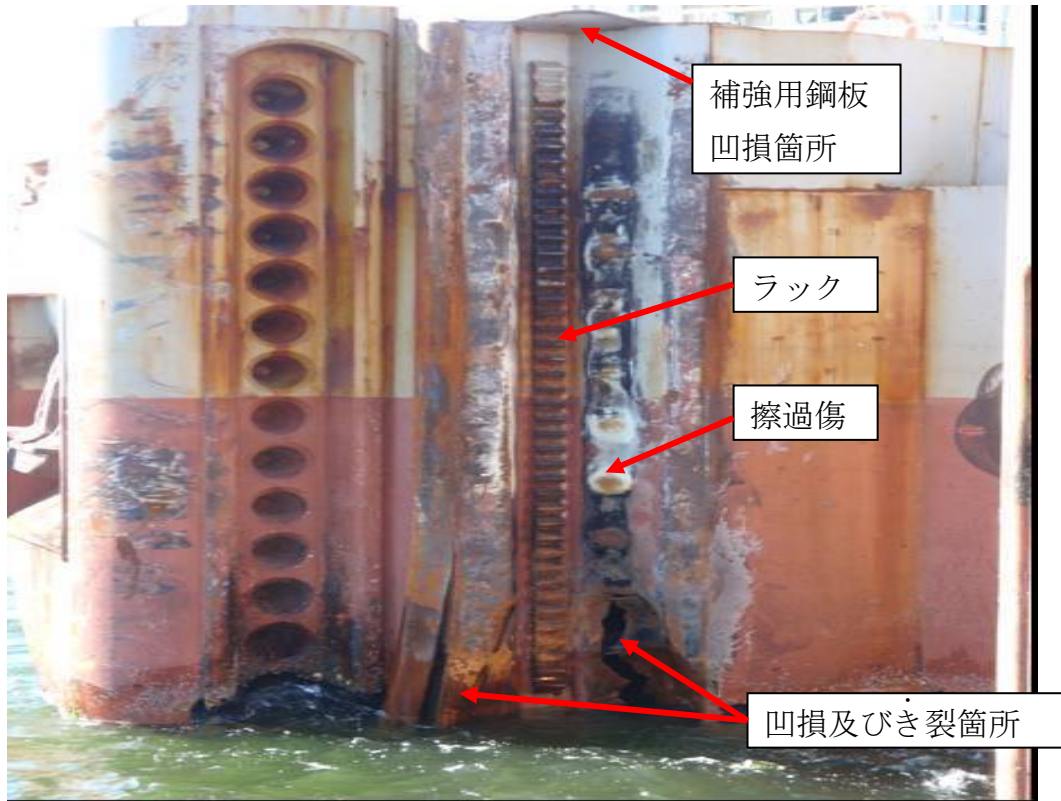
写真3 本件バージ左舷側のラック付近損傷状況

左舷側は、ラックを挟む側壁面の下部に凹損及びき裂、その上方に擦過傷が生じており、上端の補強用鋼板が凹損していたほか、船尾枠後端上部のハンドレールに曲損及び切損が生じていた。

尾端までの長さがほぼ同じであり、また、本船の喫水線からコファダム下部までの深さと本件バージの船尾喫水が同程度であることから、本船が波により動揺した際、コファダム外板が本件バージの船尾端に当たって、同外板に破口が生じた。
