船舶事故調査報告書

船種 船名 砂利運搬船 第二十八徳神丸
船舶番号 131859
総トン数 467トン

事故種類 衝突
発生日時 平成20年11月29日 03時34分ごろ
発生場所 京浜港川崎第2区の港界外
川崎東扇島防波堤西灯台から真方位155° 1.9海里付近
(概位 北緯35° 27.1' 東経139° 46.0')

事故種類 衝突 (シーバース)
発生日時 平成20年11月29日 03時54分ごろ
発生場所 京浜港川崎第2区
川崎東扇島防波堤西灯台から真方位084° 1.5海里付近
(概位 北緯35° 29.0' 東経139° 46.9')

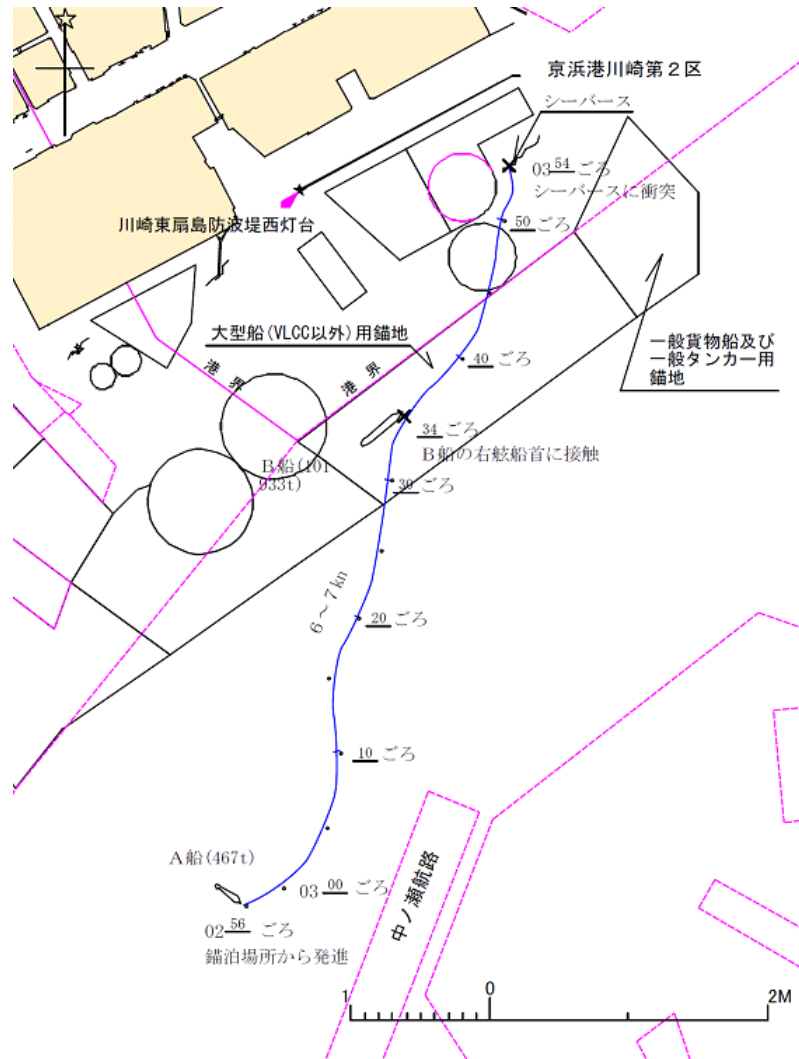
- (1) 02時55分00秒、北緯 $35^{\circ}23'41.9''$ 東経 $139^{\circ}44'33.0''$ 、速力（対地速力、以下同じ。）0.0ノット（kn）
- (2) 03時30分00秒、北緯 $35^{\circ}26'45.7''$ 東経 $139^{\circ}45'51.5''$ 、真針路 007° 、速力5.9kn
- (3) 03時34分00秒、北緯 $35^{\circ}27'08.7''$ 東経 $139^{\circ}46'02.9''$ 、真針路 023° 、速力5.9kn
- (4) 03時54分00秒、北緯 $35^{\circ}29'00.1''$ 東経 $139^{\circ}46'55.4''$ 、真針路 044° 、速力2.1kn
- (5) 03時55分00秒、北緯 $35^{\circ}28'59.9''$ 東経 $139^{\circ}46'55.3''$ 、真針路 060° 、速力0.0kn

- (1) A船は、02時56分ごろ横浜金沢木材ふとう東防波堤灯台から077°4.3M付近で抜錨したのち船橋が無人の状態走り出し、その後、東京湾を蛇行しながら約6～7knの速力で北進したものと考えられる。
- (2) 03時34分ごろ、川崎東扇島防波堤西灯台から155°1.9M付近で、A船の左舷船尾部と錨泊中のB船の右舷船首部とが衝突したものと考えられる。

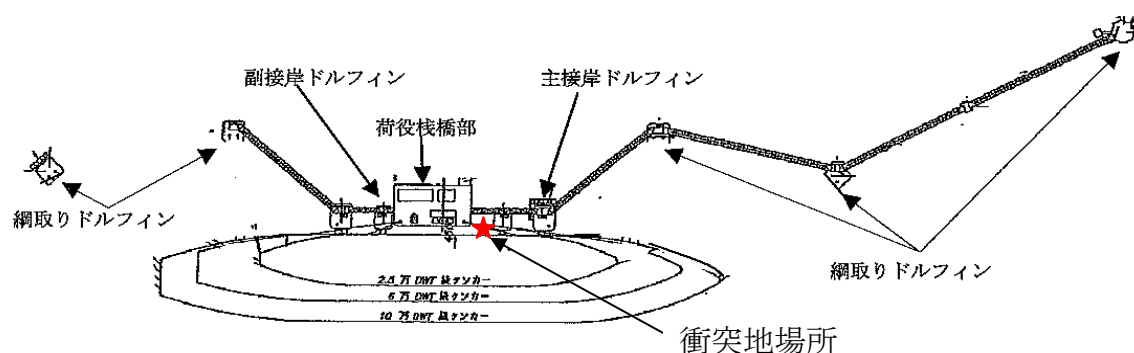
KS-Wバースは、荷役プラットフォームを中心として、その北東方及び南西方にそれぞれ副接岸ドルフィン、主接岸ドルフィン、内側網取りドルフィン、外側網取りドルフィンの順に配置され、バースの接岸法線を約062°とし、最大10万載貨重量トンの油送船が接岸可能であり、主接岸ドルフィン、内側網取りドルフィン及び外側網取りドルフィンにはいずれも標識灯が設置されていた。

2.1.1、2.1.2、2.3及び2.4から、A船は、船橋が無人の状態航行を続け、03時54分ごろ、川崎東扇島防波堤西灯台から真方位084°1.5M付近で、船首部が本件シーバース西側のKS-Wバースにバースの接岸法線に対して約

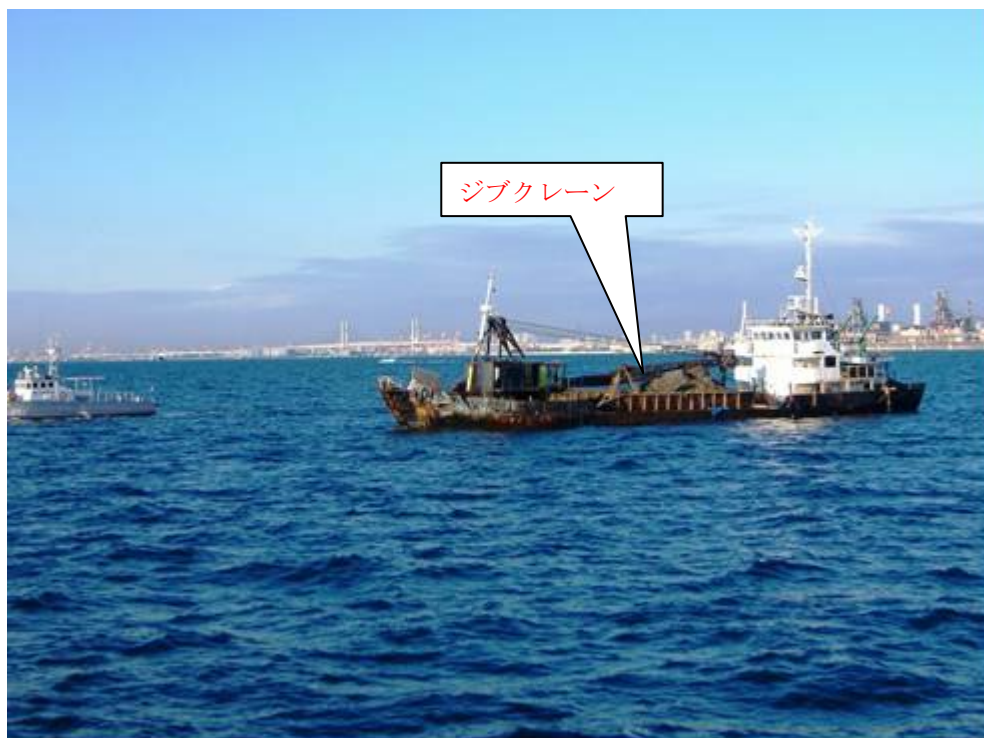
写真1 A船の左舷側

A船は、左舷外板に擦過傷が生じ、B船は、1番貨物倉から2番貨物倉にかけての右舷船首部外板の船底塗装（赤色）部分に擦過傷が生じた。

A船は、左舷船首部外板の水線以上に破口を伴う凹損が、右舷船首部外板上部に凹損が、前部マストに曲損がそれぞれ生じ、本件シーバースに取り付けられていた接岸速度計1個が船首部甲板右舷側に落ちていた。

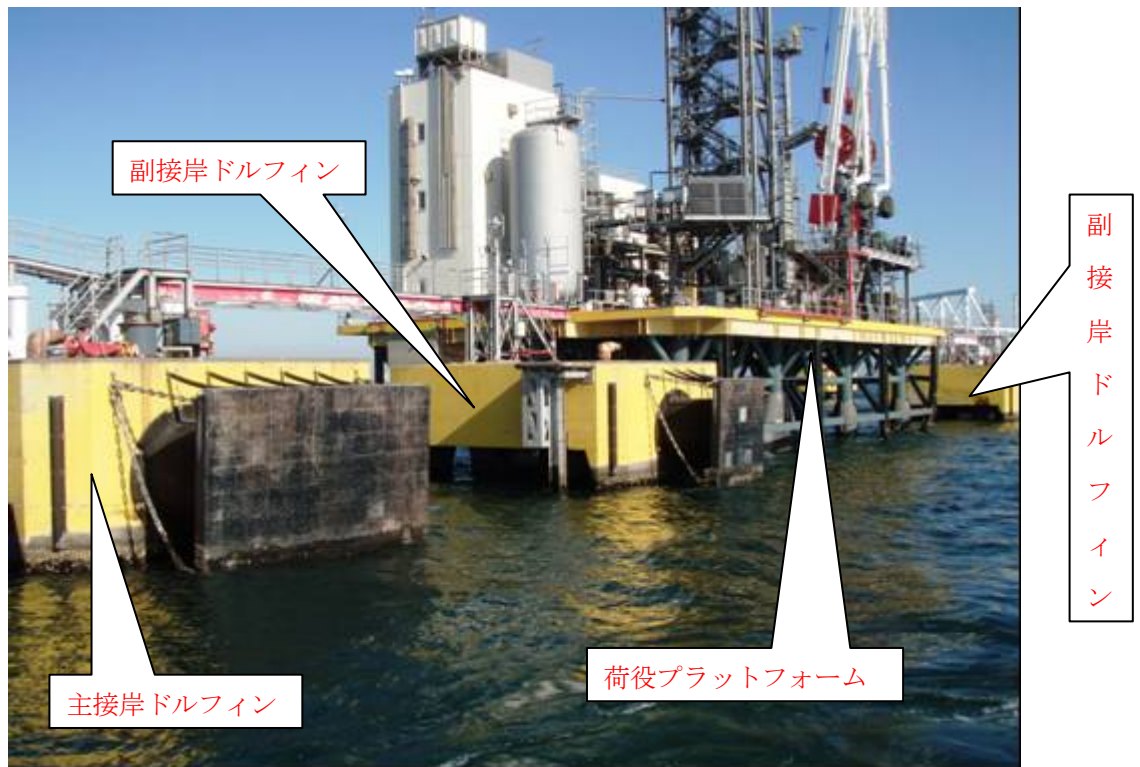
写真5 本件シーバース（KS-Wバース）沖側

本件シーバース所有会社担当者の回答書によれば、本件シーバースは、KS-Wバースの荷役プラットフォーム支持杭1本に凹損が、同プラットフォームの北東側にある副接岸ドルフィンの支持杭1本に擦過傷がそれぞれ生じたほか、同ドルフィン側面に取り付けられていた接岸速度計*6 1個が脱落した。

なお、本件シーバースの修理は、平成21年11月30日に完工した。

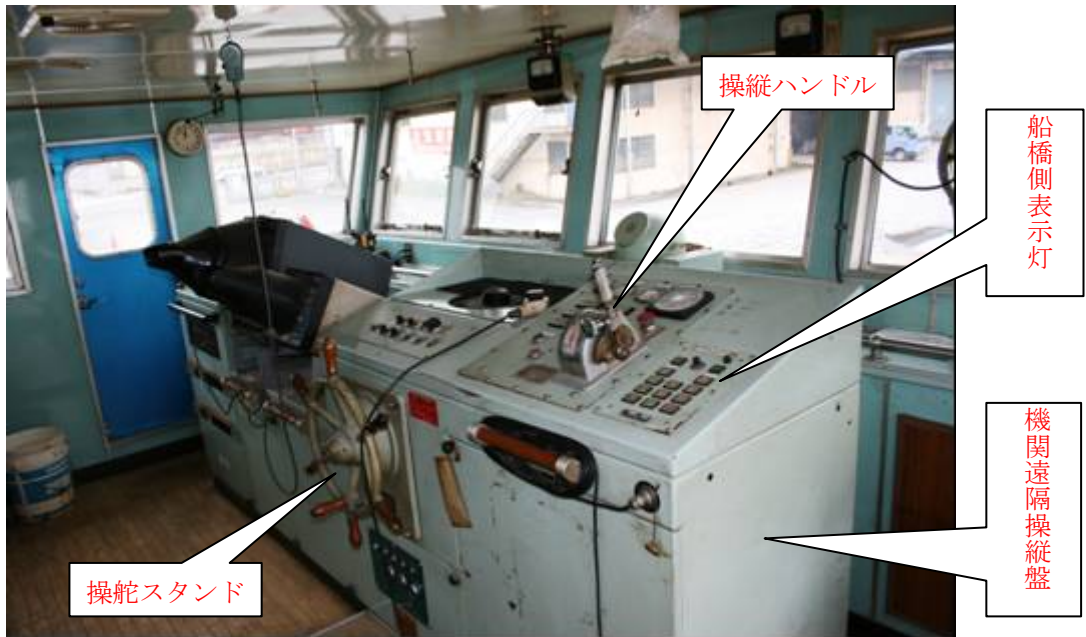
写真7 A船の船橋内部

- (1) 船舶検査手帳によれば、平成19年8月3日に定期検査を受け、また、航行区域が、平成15年9月30日に沿海区域から平水区域に変更されていた。
- (2) 船橋中央部に自動操舵装置が組み込まれた操舵スタンドが、その右舷側に機関遠隔操縦盤が、左舷側にフード付きのレーダー2台、航海灯表示盤が順に並び、機関遠隔操縦盤上面に、操縦ハンドル及び前進又は後進のクラッチ位置の別に最微速～全速の各状態を示す表示灯（以下「船橋側表示灯」という。）があった。
- (3) 船舶件名表及び海上公試運転成績書によれば、船首部両舷に重量約900kgのストックレス型錨を備えていた。
- (4) 甲板員Aの口述によれば、左舷錨の揚錨機及びレーダー2台はいずれも故障していた。また、機関長Aの口述によれば、船橋と機関室とをつなぐ船内電話のほか、船橋に備え置いていたトランシーバーも故障していて使用できなかった。

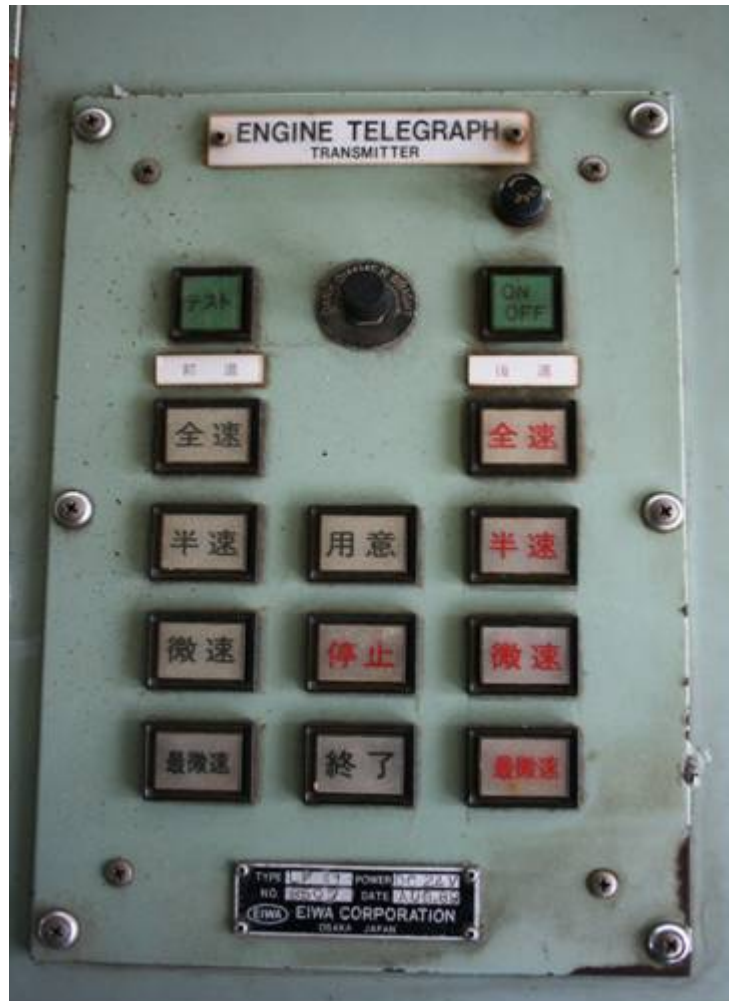
写真8 A船の機関遠隔操縦盤上面の船橋側表示灯

- (1) 本事故発生時、A船の操縦ハンドルは、前進側の位置にあったものと考えられる。
- (2) 船長Aは、事故前日、主機が突然停止した際、操縦ハンドルの位置を確認せずに、船橋を離れた可能性があると考えられる。
- (3) A船は、事故当日、機関長Aが主機を始動したのち、エア元弁を開けたとき、操縦ハンドルからの操作信号が働き、主機のクラッチが前進側に作動した可能性があると考えられる。

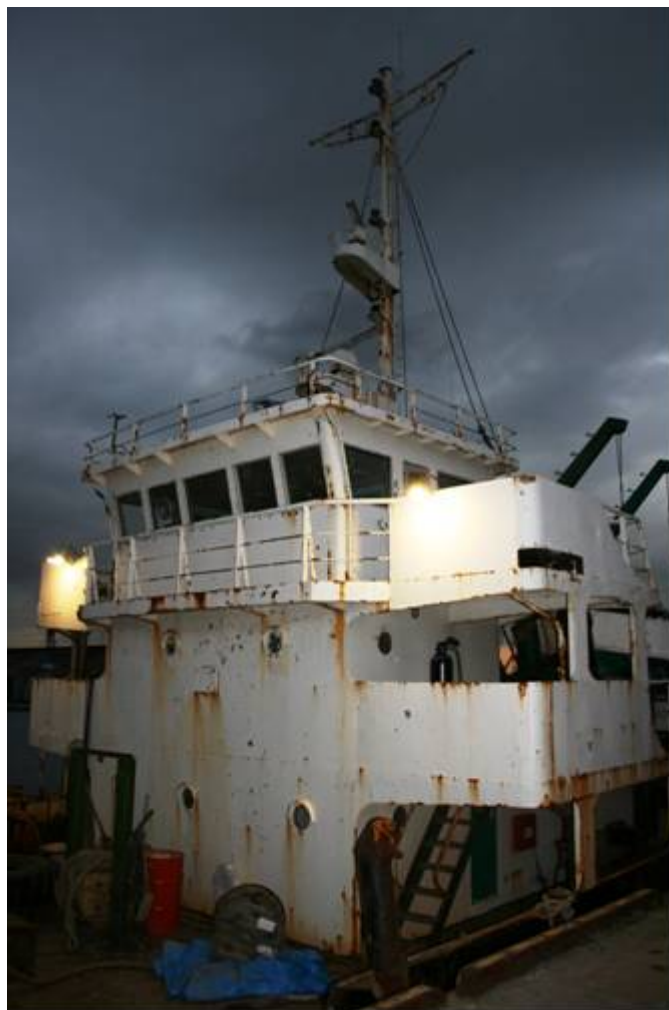
写真9 A船の船橋

(1) A船には内航海運業法に基づく安全管理規程が備え置かれておらず、また、船橋前面囲壁に内航船舶を示す記号及び番号が表示されていなかった。

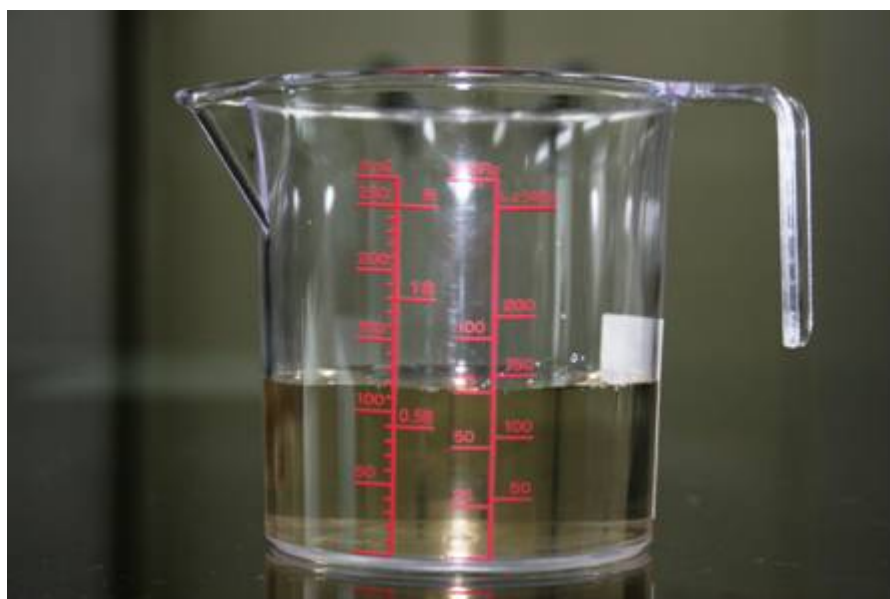
写真10 焼酎の測定量

船長Aがコップに注いだ焼酎の量をA船の船内で量ったところ、120～130ccであった。
