船舶事故調査報告書

船種 船名 貨物船 S & B NO. 7

事故種類 乗揚

発生日時 平成20年11月5日 18時17分ごろ

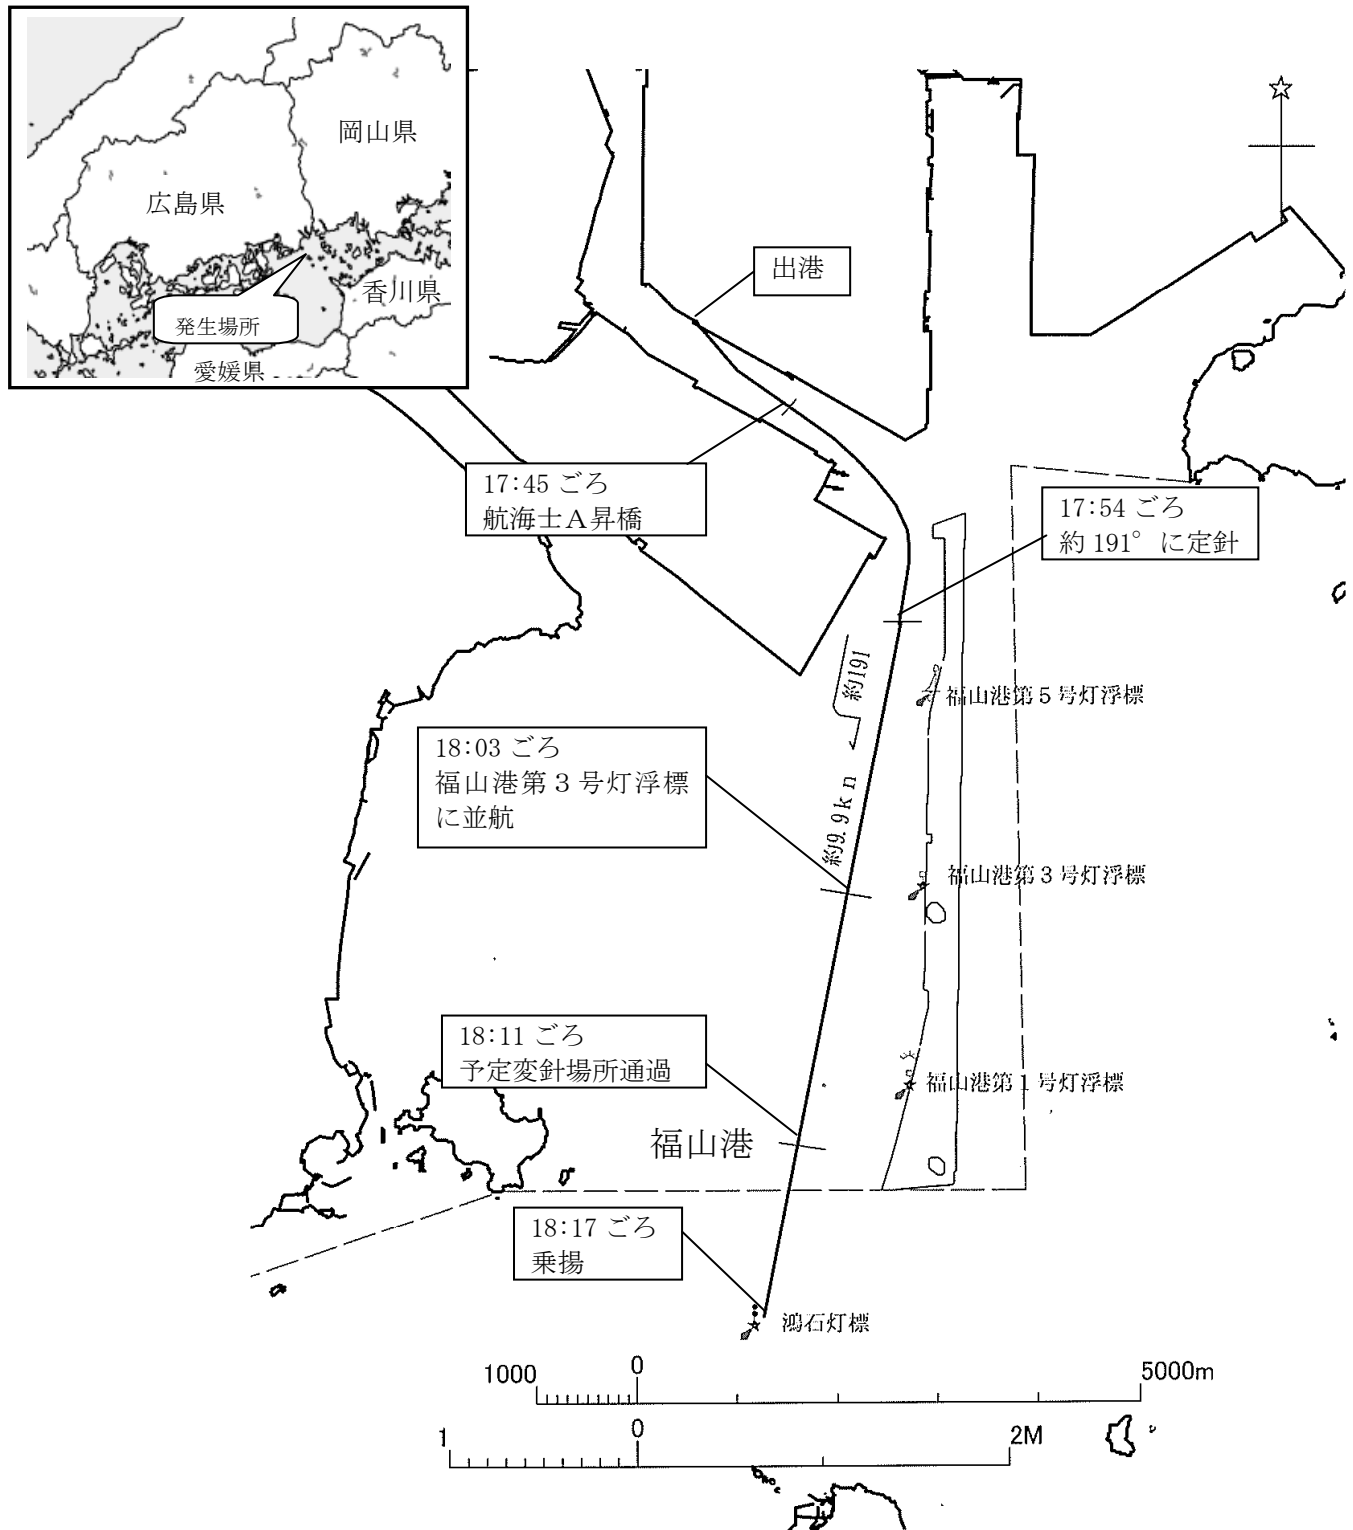
付図1 推定航行経路

航海士Aは、単独で船橋当直に当たり、約9.9knの速力で自動操舵のまま航行中、定針後は鴻石灯標沖に至る水域に航行船舶がなく、右肘を窓枠についた姿勢で当直を続け、船長から指示のあった予定変針場所に差し掛かる直前に居眠りに陥り、鴻石灯標に向けたまま進行した。

航海士Aは、鴻石灯標の直前になって、ハッと目が覚め、自動操舵装置の針路設定ダイヤルを右に約10°回したが、18時17分ごろ、鴻石灯標付近の岩礁に乗

- (3) AIS記録から予定変針場所（北緯34°22′51″ 東経133°25′52″ 付近）を通過したのは、18時11分ごろで、速力は、9.9 knであった。
- (4) 航海士Aは、鴻石灯標の直前になって居眠りから目覚め、自動操舵装置の針路設定ダイヤルを右に約10°回したが、右回頭が始まる前に、約191°のまま岩礁に乗り揚げた。

- (1) 本船は、自動操舵により航行中、単独で船橋当直中の航海士Aが予定変針場所に達する前に居眠りに陥ったものと考えられる。
- (2) 本船は、航海士Aが居眠りに陥ったため、予定変針場所を通過して約191°で鴻石灯標付近の岩礁に向け航行し、同岩礁に乗り揚げたものと考えられる。
- (3) 航海士Aは、立ったまま窓枠に右肘をついた姿勢で当直しており、居眠りに陥りやすい姿勢でいたことが、本事故の発生に関与した可能性があると考えられる。
- (4) 航海士Aは、加齢及び事故前夜の睡眠中に2回起きて覚醒していることから睡眠率が低下していた可能性があり、このことが、本事故の発生に関与した可能性があると考えられる。
- (5) 航海士Aは、出港前の3日間に作業がなく、疲労による眠気はなかったものと考えられる。しかし、船長が降橋した約8分後の18時11分ごろには、変針が予定されており、また、立って当直を行っていたにもかかわらず、居眠りに陥ったこと、及びこれまでも立ったまま眠ったことがあることから、何らかの睡眠障害若しくは病気による眠気が生じたこと、又は加齢と睡眠率の低下により居眠りに陥りやすい状態であった可能性があると考えられるが、明らかにすることはできなかった。

本事故は、夜間、本船が、福山港を出港して港外に向け南進中、単独で船橋当直中の航海士Aが居眠りに陥ったため、予定変針場所を通過して、鴻石灯標付近の岩礁に向け航行し、同岩礁に乗り揚げたことにより発生したものと考えられる。
