# 船舶事故調査報告書

船種船名 貨物船 J I N J U

事故種類 衝突 (かき養殖施設)

発生日時 平成20年12月2日 19時08分ごろ

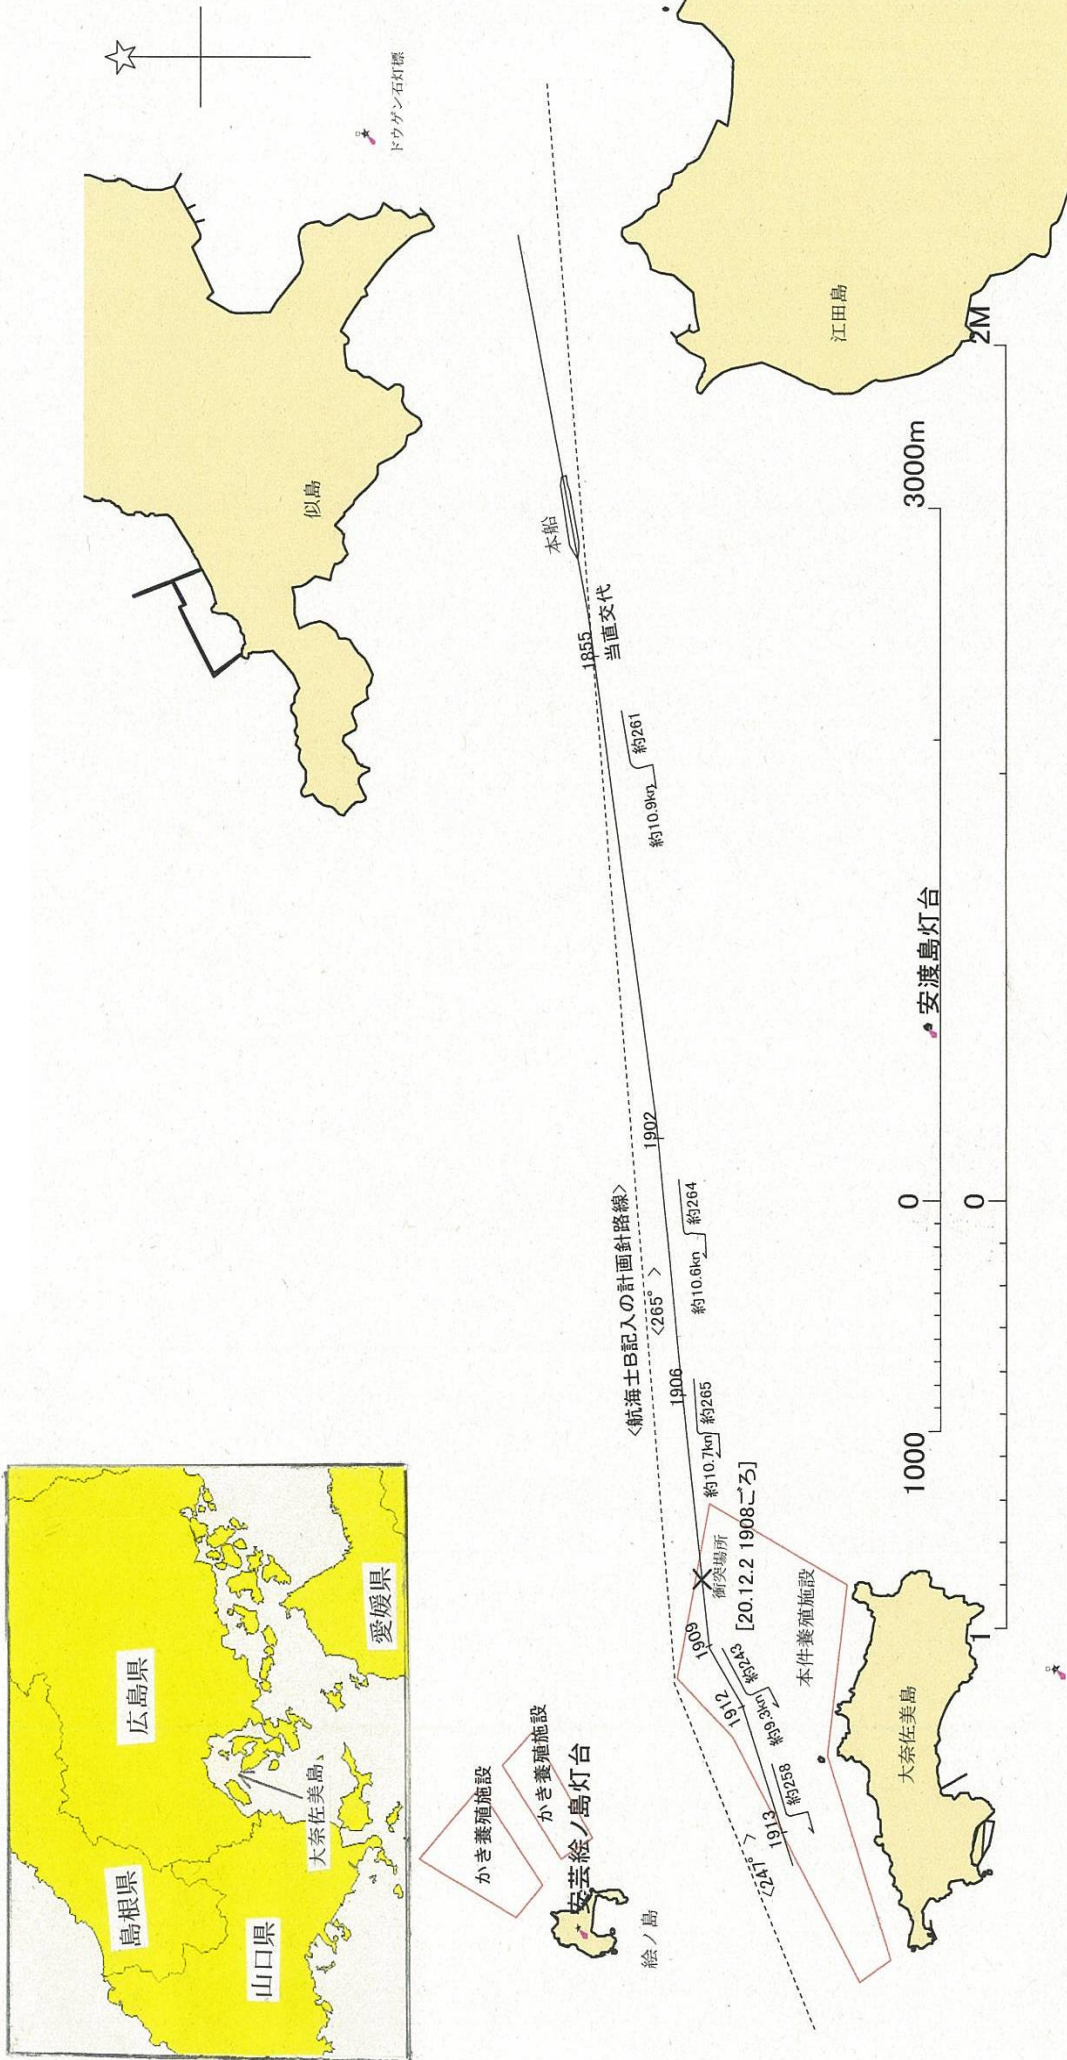
付図1 推定航行経路図

本事故の発生日時は、平成20年12月2日19時08分ごろで、発生場所は、安芸絵ノ島灯台から111°1,610m付近であった。

本船は、船首方位約 $266^{\circ}$ 及び約 $10.6$ knの速力で航行中、本件養殖施設の北側に衝突し、かき筏等を損傷しながら、19時09分ごろ(同上衝突時刻の約1分後)に変針し、船首方位約 $246^{\circ}$ で航行を続けた。

本船は、船長が衝突後に昇橋したのち、19時12分ごろ(同上衝突時刻の約4分後)、安芸絵ノ島灯台から $157^{\circ}1,040$ m付近で船首方位を約 $259^{\circ}$ として航行し、本件養殖施設の外に出るまでかき筏等に衝突し続けた。

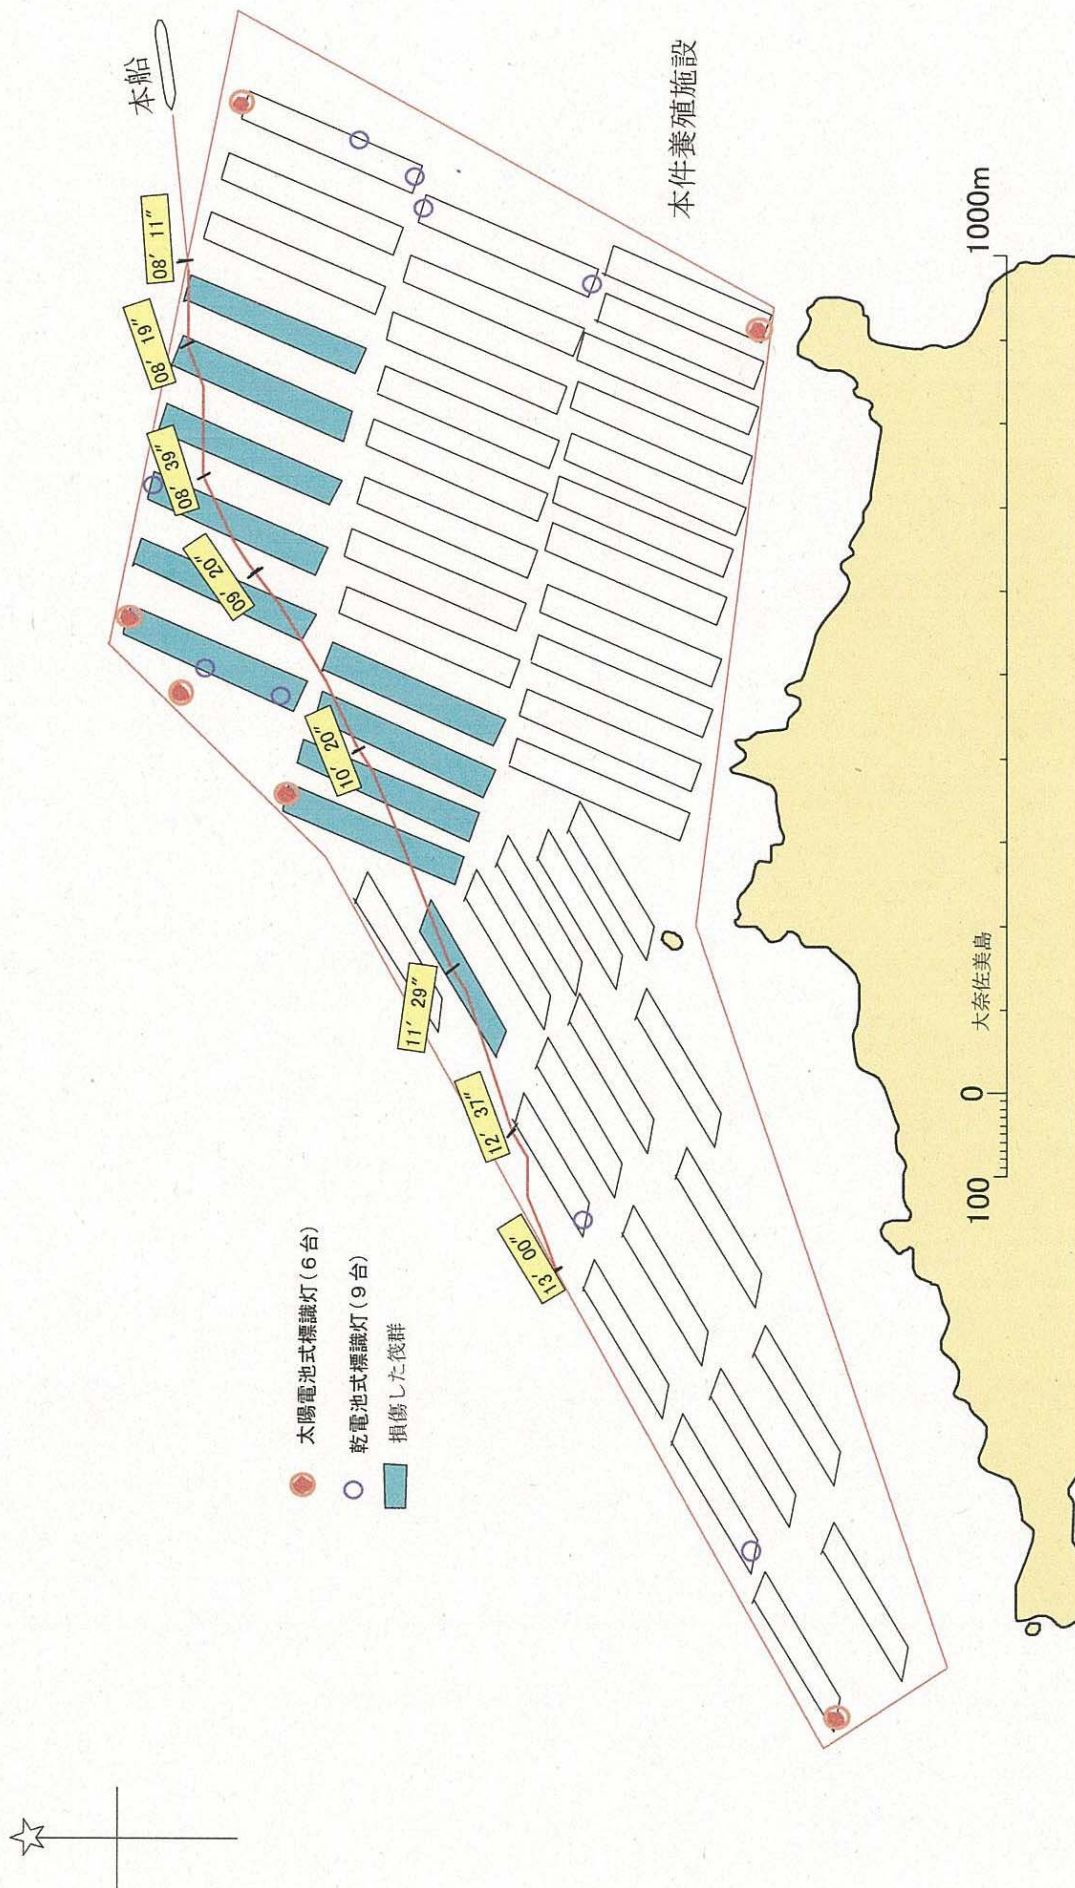
付図2 推定航行経路図(拡大図)

本船の19時08分ごろの位置(北緯 $34^{\circ}17'09.000''$  東経 $132^{\circ}22'43.800''$  付近)と損傷を受けたかき筏等のうち、最も東側に配置され

たかき筏等の緯度経度（北緯 $34^{\circ}17'09.240''$  東経 $132^{\circ}22'45.300''$ ）がほぼ同じであったことから、本事故の発生日時は、平成20年12月2日19時08分ごろで、発生場所は、安芸絵ノ島灯台から $111^{\circ}1,610\text{m}$ 付近であった。

航海士Aは、衝突直前、「甲板手Aに針路 $234^{\circ}$ を指示し、大奈佐美島に近づきすぎる感じがあって不安になり、針路 $240^{\circ}$ に指示し直した。」と口述しているが、AIS記録によれば、衝突時刻である19時08分ごろの船首方位は約 $264^{\circ}$ で速力は約 $10.1\text{kn}$ であり、変針しないうちに同じ船首方位及び速力のまま、本件養殖施設に衝突したものと考えられる。

また、航海士Aは、19時08分ごろ本件養殖施設に衝突したときには、このことに気付かずに本件養殖施設内に侵入し、針路を $240^{\circ}$ に指示し直したのちに、比較的密に敷設されたたかき筏等に衝突し、その衝撃で初めて衝突に気付いた可能性があると考えられる。

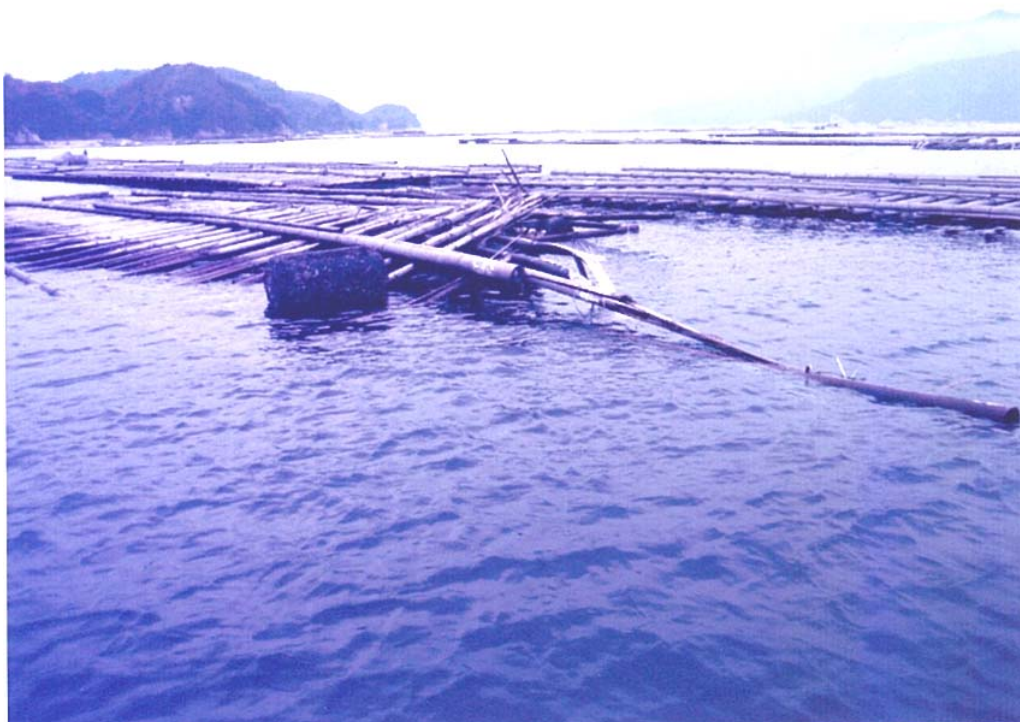
写真1 損傷したかき筏

漁業協同組合担当者の口述によれば、漁業協同組合の関係者は、事故現場海域付近において、漂流中のかき筏55台及び豆筏22台(2.8.2参照)の回収作業を行ったが、本件養殖施設には、次の損傷が生じた。

(1) かき筏55台が流され、そのうち10台が行方不明となり、16台が全損し、18台が損傷した。

(2) 豆筏22台が流され、そのうち11台が全損し、豆筏に設置されていた標識灯3基が水没した。

(3) 筏をつないでいたワイヤーが切断した。

本船は、本件養殖施設内を航行中、50連のかき筏等のうち、11連のかき筏等を固縛していたワイヤーを切断し、漂流させたものと考えられる。

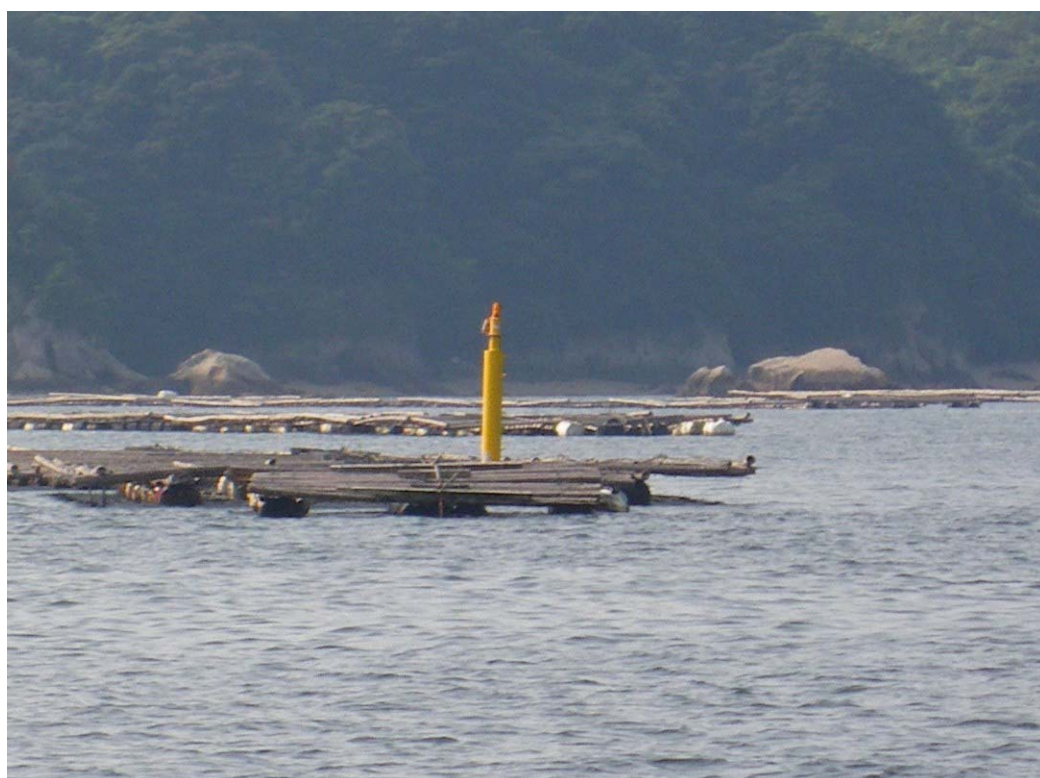
写真2 設置し直された標識灯

作業を開始し、12月5日の夕方に回収作業を終了した。12月10日には、標識灯を設置し直した。
