船舶事故調査報告書

船種船名 作業船 第二十坂本丸
船舶番号 200-18047 北海道
総トン数 5トン未満 (長さ6.30m)

事故種類 転覆
発生日時 平成21年8月4日 07時15分ごろ
発生場所 北海道豊富町稚咲内漁港
稚咲内港西防波堤灯台から真方位064° 130m付近
(概位 北緯45° 05.0' 東経141° 37.9')

平成22年6月24日

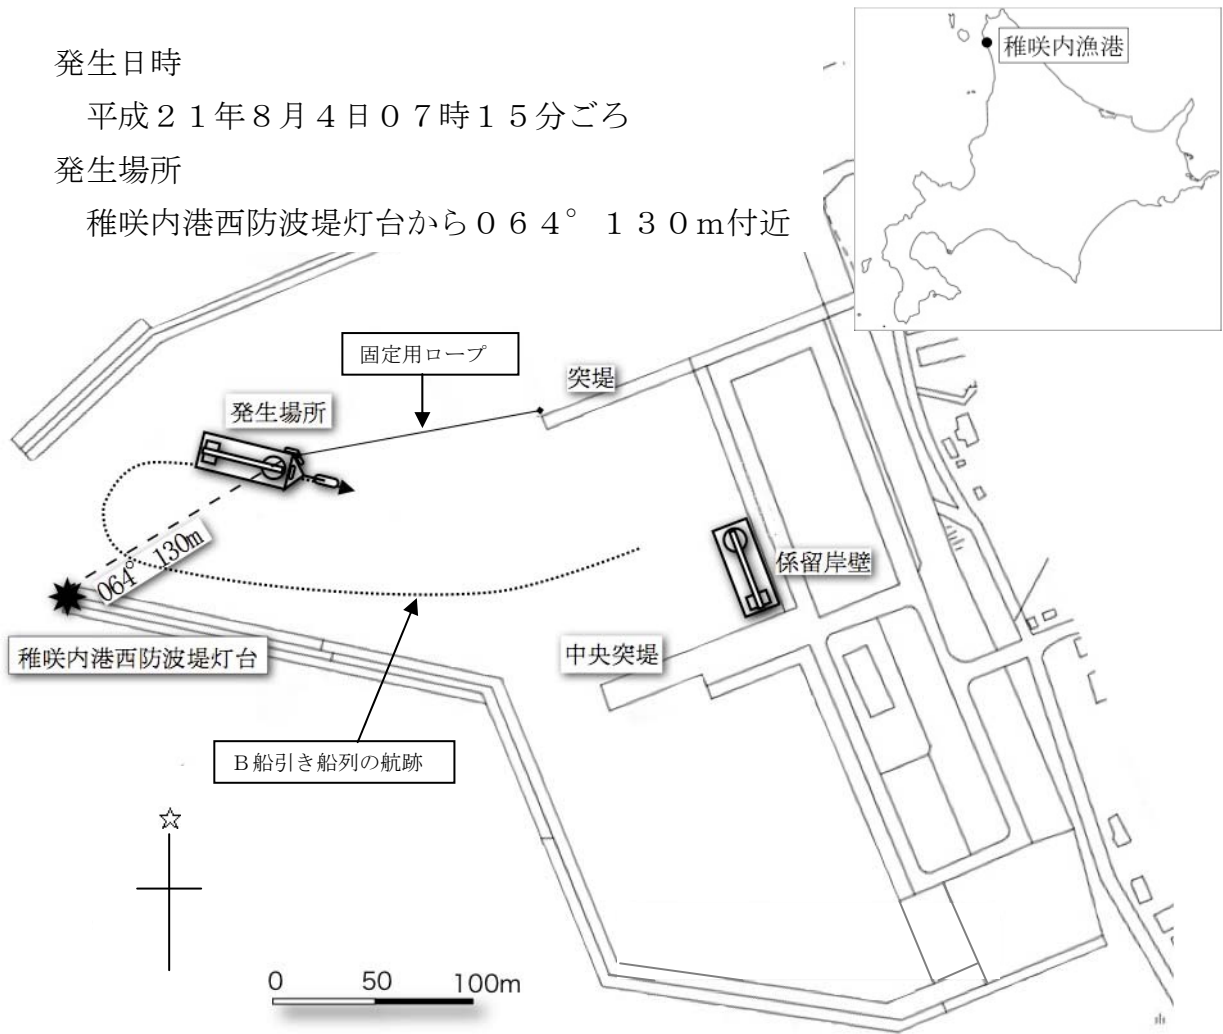
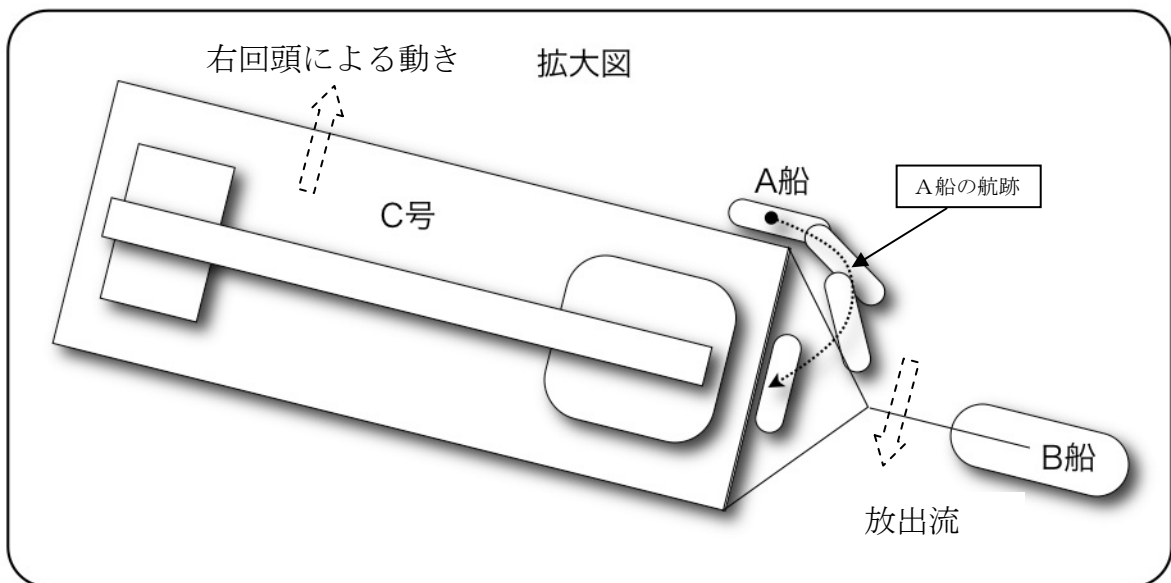
付図1 推定航行経路図

A船は、B船に約3knの速力でえい航されたC号の左舷船首角部付近の舷側に、C号の船首端面より前方に船首を出した態勢で接舷し、船外機のクラッチを中立にしたのち、右回頭してB船引き船列のえい航索の下を通過してC号の船首端面中央付近に進んだ。

A船は、前進惰力がなくなってC号の船首端面に平行な態勢となり、C号の船首端面に右舷舷側が接触してC号に押され、左舷側に傾斜し、海水が流入して転覆した。

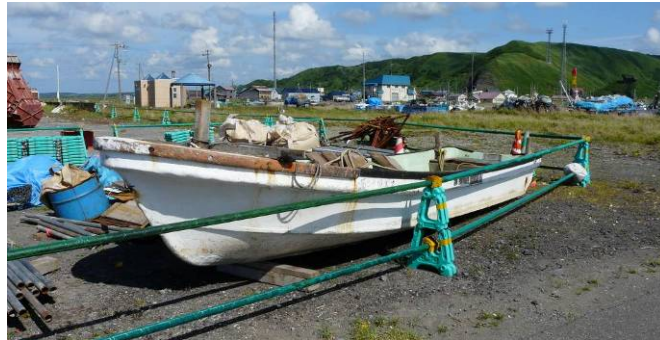
写真1 A船の状況

船団長の口述によれば、A船は水没した後、浮上したが、船外機が脱落して水没した。

船長Aが、接舷後のA船の挙動に留意し、また、船団長の後退するようという指示に気付いていれば、防止できた可能性があると考えられることから、B社は、作業船の船長に、操船以外の作業を兼務させることなく操船に専従させるか、又は確実に作業船に係留して固定ロープ受け渡し等の作業を行う体制を整備することが望ましい。

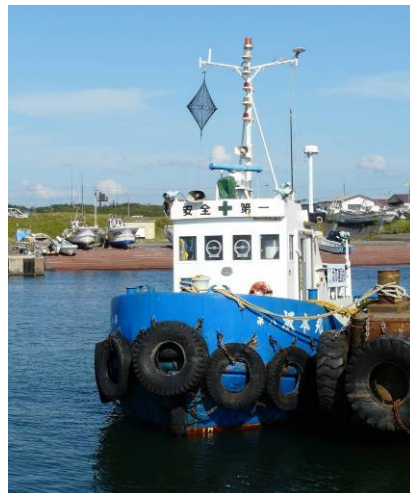
写真2 B船の状況

B船の放出流は、B船の速力が通常より速かったため、C号の前方においては、C号の左舷側から右舷側へ通常より強く流れていたものと考えられる。

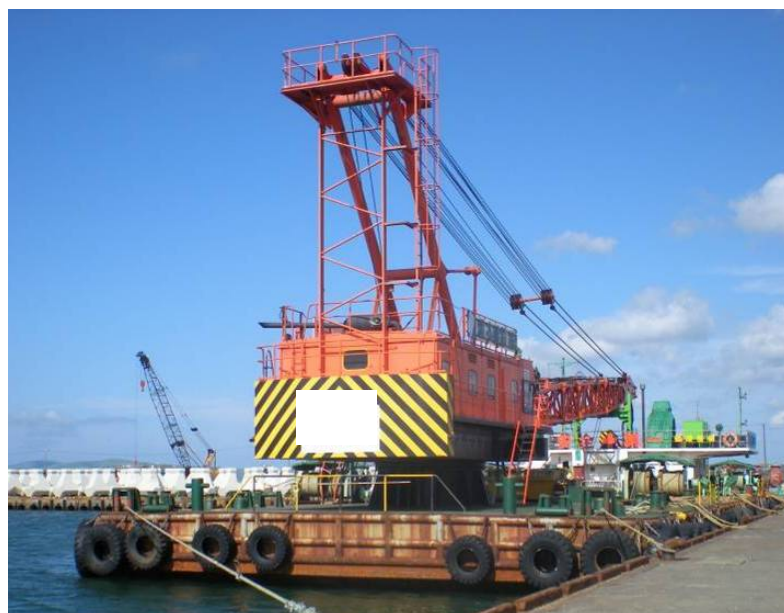
写真3 C号の状況

2.1及び2.2から、作業員Aは、A船が転覆した際に落水し、救命胴衣の浮力によりC号の船底に押し付けられたこと、及びC号船底に付着していた貝、フジツボ等に着用していた衣類が引っかかったことから、脱出できずに溺水した可能性があると考えられる。

本事故後、B社は、緊急安全会議を開催し、起重機船上のロープ受け渡し場所のマーキング、受け渡し時の速度制限（2kn 以下）、リスクアセスメントワークシートによるリスクの再確認等の実施を取り決めた。
