船舶事故調査報告書

船種船名 油タンカー 第十日丹丸

船種船名 漁船 第三十三大彦丸

事故種類 衝突

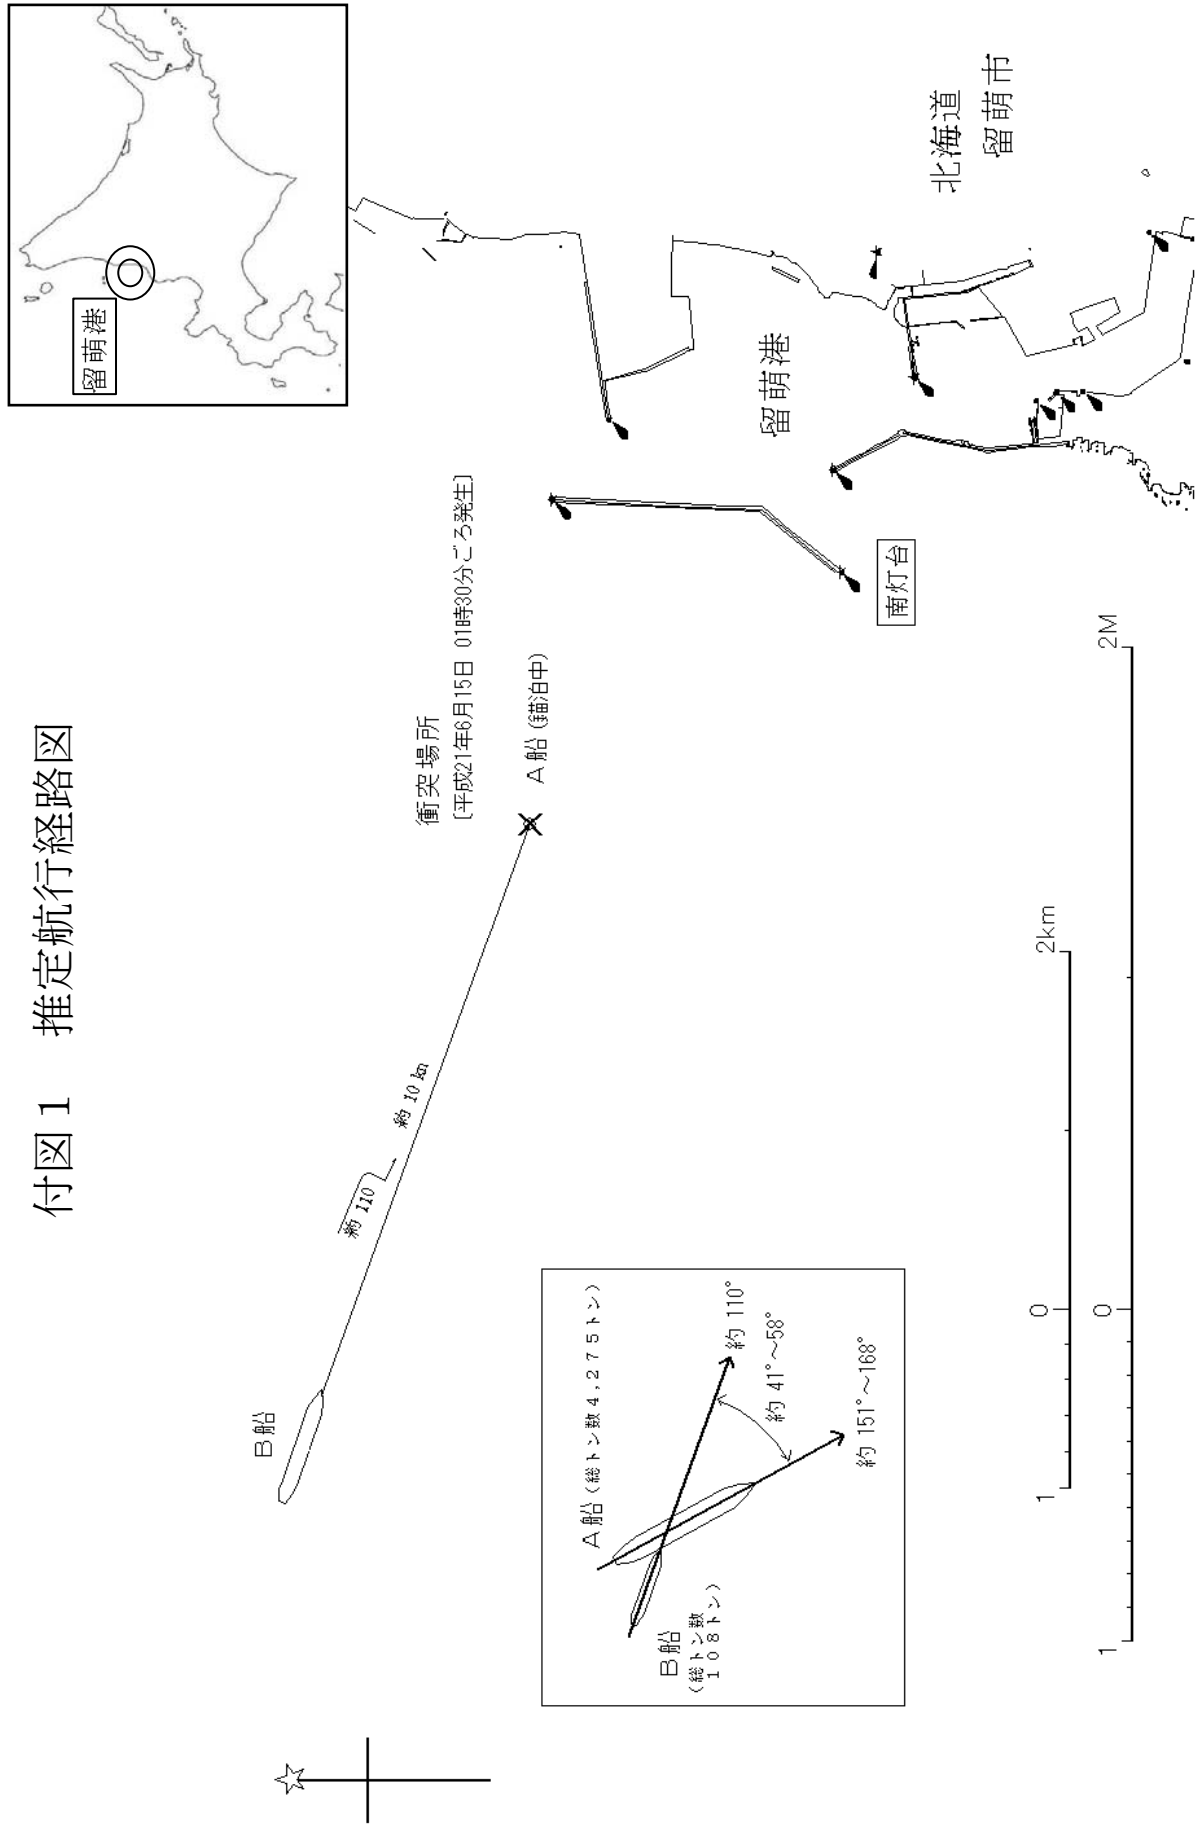
付図1 推定航行経路図

2.1.1、2.1.2(1)及び2.3から、6月14日18時14分ごろ、南灯台から $329^{\circ} 0.98\text{M}$ 付近で船首を約 016° に向けて錨泊し、15日01時30分ごろ、単独で航海当直中の甲板手Aが、船内巡視に赴いて船橋を離れた状況で、南灯台から $321^{\circ} 1.18\text{M}$ 付近で船首を約 $151\sim 168^{\circ}$ に向けて錨泊中、B船と衝突したものと考えられる。

2.1.2(2)及び2.3から、6月15日21時35分ごろ、南灯台から西北西方 43M 付近で、針路約 110° 、速力約 10kn として自動操舵で航行中、甲板員Bが、居眠りに陥った状況で、A船に向けて航行し、01時30分ごろ南灯台から $321^{\circ} 1.18\text{M}$ 付近で、A船と衝突したものと考えられる。

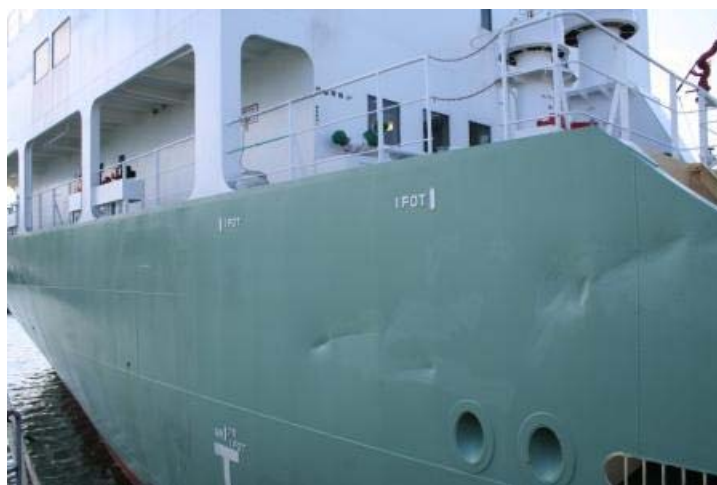
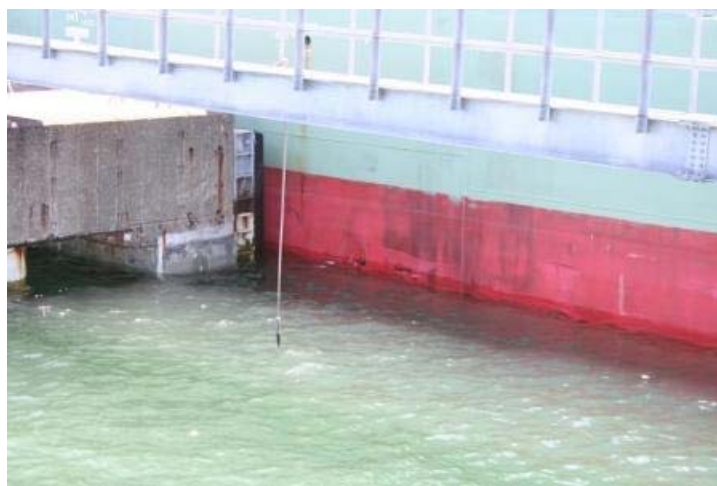
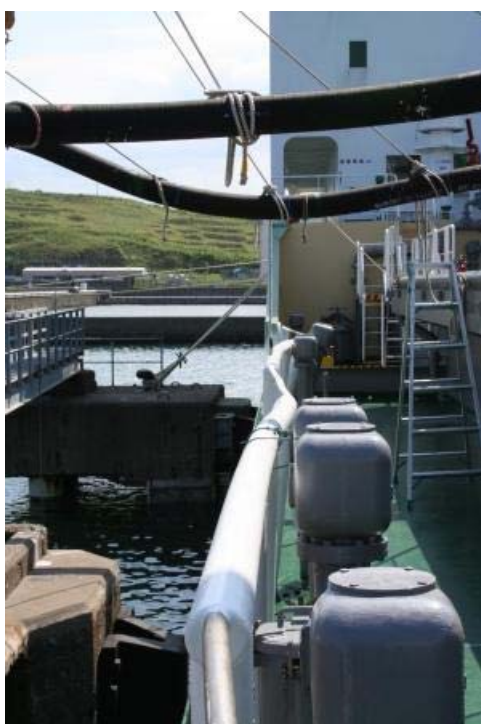
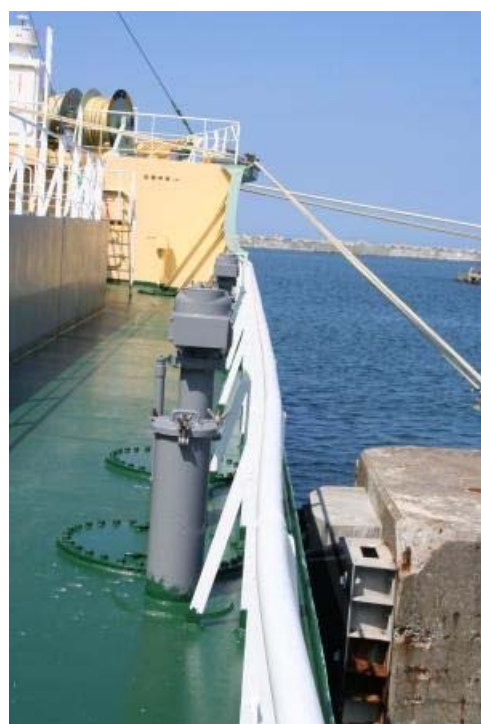
写真3 A船の損傷状況

第十日丹丸には、右舷船尾外板に凹損及び擦過傷、上甲板上の右舷側手すり等に曲損が、第三十三大彦丸には、左舷船首外板及び球状船首に凹損等が生じたが、いずれ

船長Aの口述及びA社安全統括管理者からの回答書によれば、船橋下の右舷船尾外板から右舷船首部のフェアリーダー下部まで凹損及び擦過傷が、上甲板上の右舷側手すり及び空気管等に多数の曲損及び擦過傷が生じた。なお、油の流出はなかった。

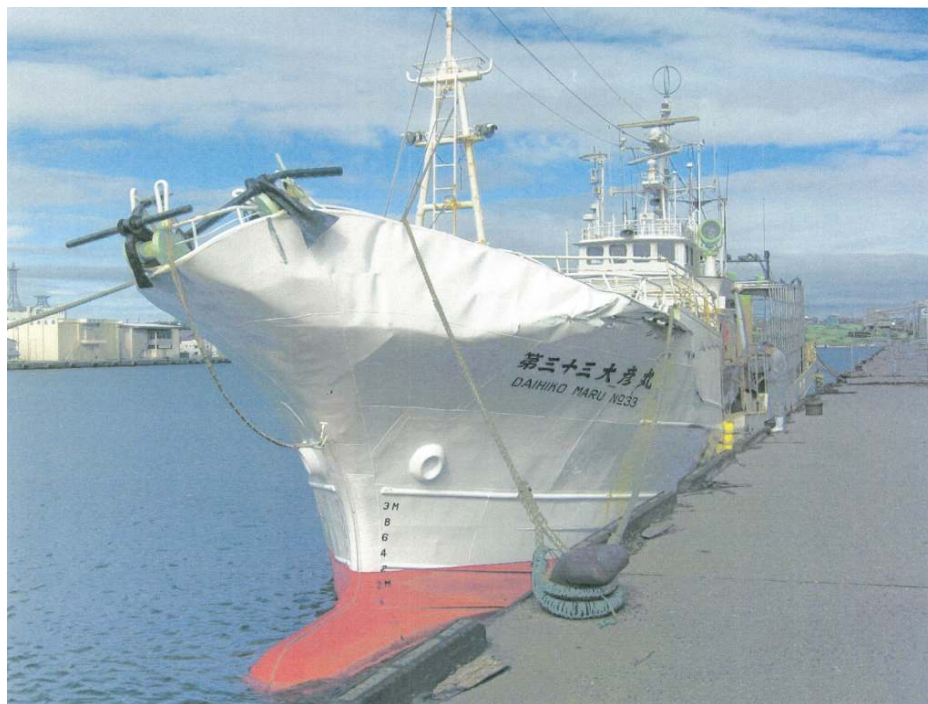
写真4 B船の損傷状況

損傷写真及び甲板員Bの口述によれば、左舷船首外板及び球状船首に凹損等が生じた。

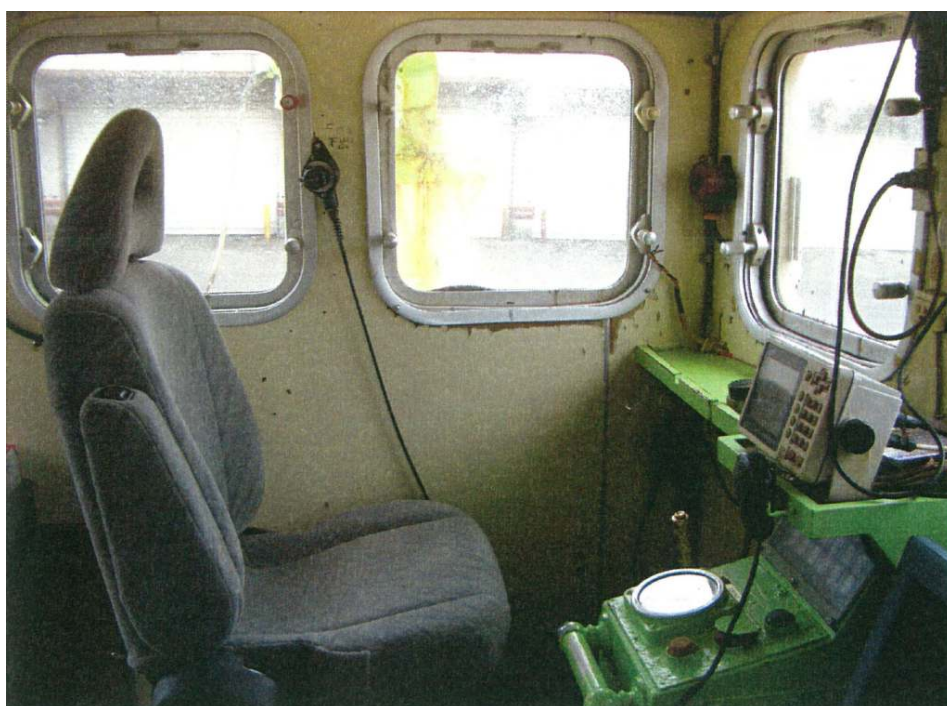
写真5 B船の船橋内左舷側のいすの状況

- ② 甲板員Bは、以下のことが関与して居眠りに陥った可能性があると考えられる。
- (イ) 2人当直のところ単独の航海当直に当たったこと
 - (ロ) 周囲に他の船舶が見当たらず、緊張を欠いたこと
 - (ハ) いすに腰掛けて航海当直に当たったこと
- ③ B船は、船長Bが自ら起床せず航海当直を甲板員Bから引き継ぐことができなかったことが、見張りが行われずにA船に向けて航行したことに関与したものと考えられる。
- ④ B船のGPSプロッターの警報音の周波数は、人が感知し易い2～3kHzの間にあるが、汽笛の基本周波数は130～350Hzであり、GPSプロッターの警報音に比べて人が感知しにくく、加えて、操舵室の囲壁が遮蔽物となり、GPSプロッターの警報音に気付かず、B船がA船に衝突し、両船の船体が擦れている衝撃で目覚めた甲板員Bが、A船の汽笛に気付くことは、容易ではなかった可能性があると考えられる。

一方、B船は、2人当直を徹底し、立って航海当直に当たるなどして居眠り運航の防止措置をとることが必要である。
