# 船舶事故調査報告書

船種船名 監視艇 あさひ  
船舶番号 136872  
総トン数 25トン

事故種類 乗揚  
発生日時 平成21年12月10日 11時25分ごろ  
発生場所 山口県秋穂港南方沖  
入鹿瀬灯浮標から真方位005° 500m付近  
(概位 北緯33° 57.9' 東経131° 24.8')

平成22年7月29日

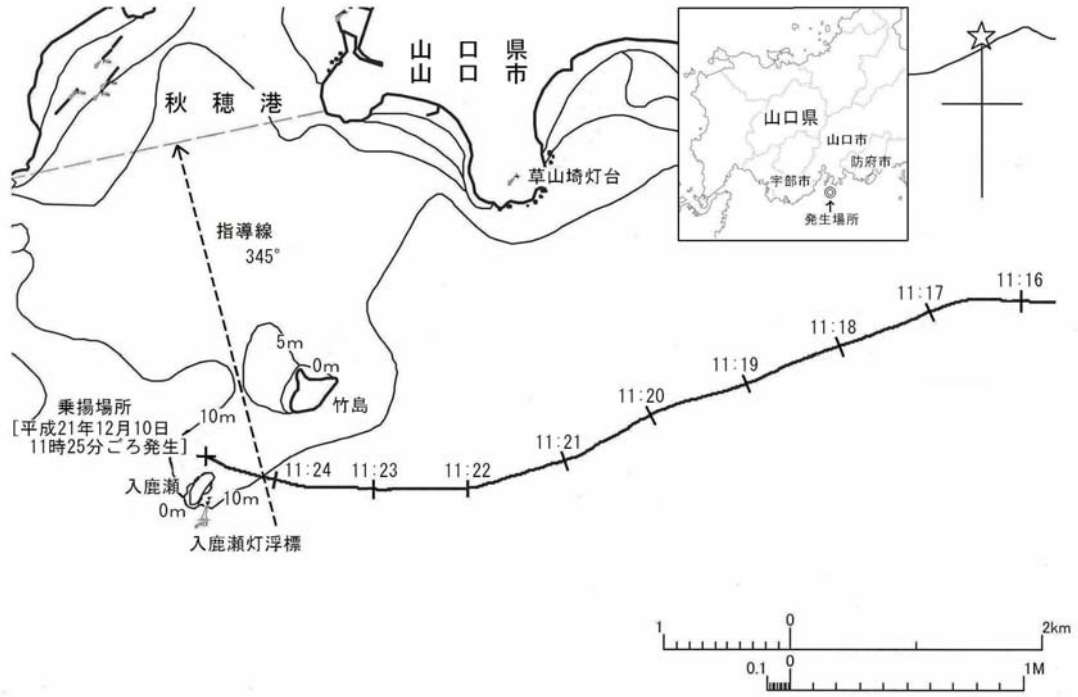
付図1 推定航行経路図

- (1) 本船は、秋穂港に向けて、入鹿瀬と竹島との間を北西進中、指導線から西側に外れて航行したため、未確認であったことから本件海図及び港湾案内に記載されていない入鹿瀬北方沖の干出岩に乗り揚げたものと考えられる。
- (2) 船長は、秋穂港に初めて入港するので本件海図及び港湾案内により水路調査を行い、指導線を航行して秋穂港に入港する計画を立てたが、入鹿瀬と竹島の中央付近に存在した多数の漁網用浮子を避けることに意識を集中し、レーダーやGPSプロッターにより船位の確認を行わなかったものと考えられる。
- (3) 船長は、狭水道で険礁のある付近を航行しようとしたが、入鹿瀬と竹島と

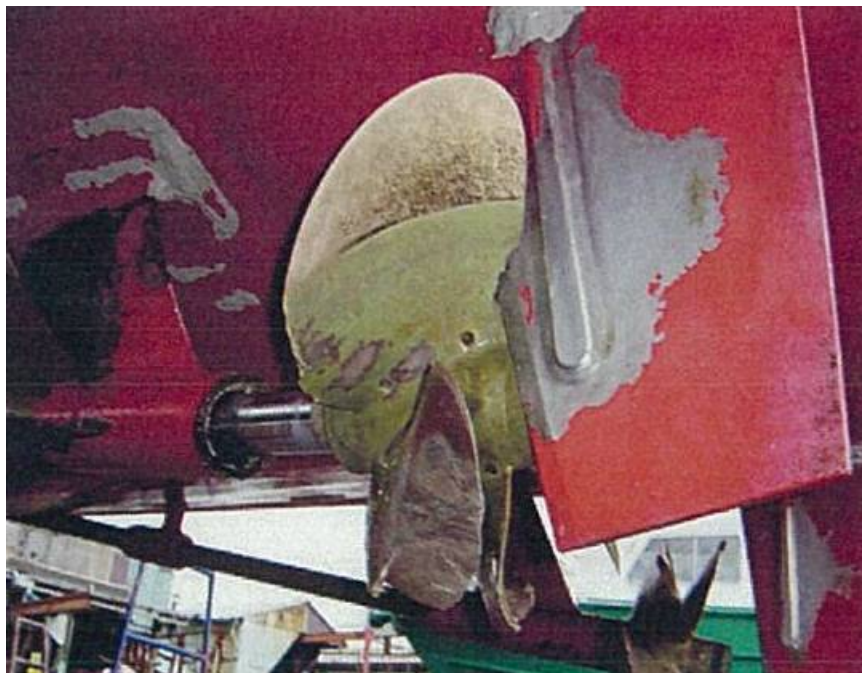
## 写真1 船底の損傷状況

船長の口述、損傷写真及び修理費見積書によれば、両舷のプロペラ翼、推進器軸及び減速機などに損傷が生じた。

左舷機の推進器軸が約30cm後方に移動し、左舷機のプロペラ翼と左舷側の舵板が接触していた。

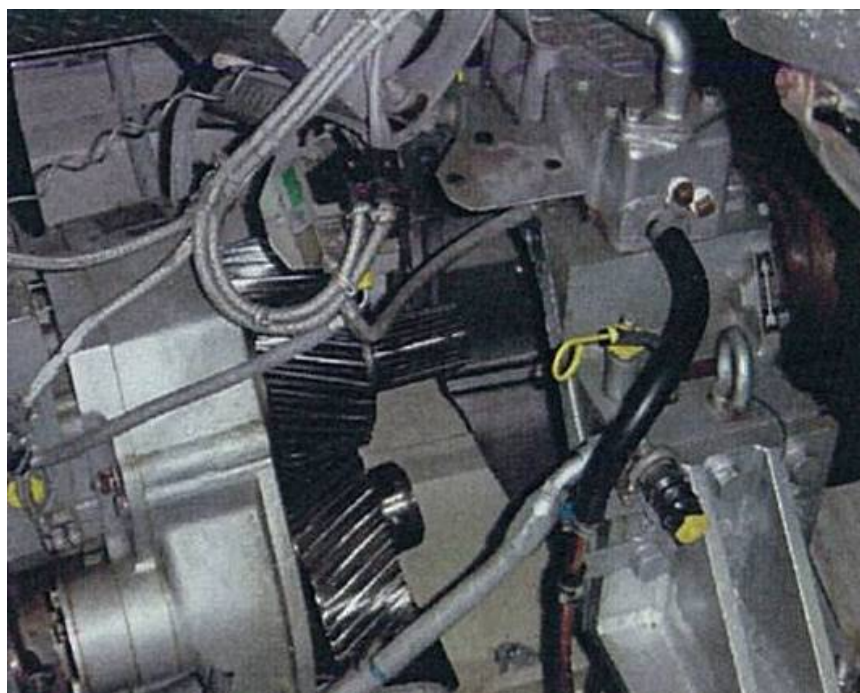
## 写真2 減速機の損傷状況

左舷機の減速機は、推進器軸に引っ張られ、分断されていた。
