# 船舶事故調査報告書

船種 船名 漁船 第31大漁丸  
漁船登録番号 TO3-18851  
総トン数 1.8トン

事故種類 転覆  
発生日時 平成21年5月28日 07時05分ごろ  
発生場所 徳島県美波町阿瀬比ノ鼻北東方沖  
阿瀬比ノ鼻灯台から真方位086° 550m付近  
(北緯33° 44.1' 東経134° 34.2')

平成22年7月22日  
運輸安全委員会(海事部会)議決  
委員長 後藤昇弘  
委員 横山鐵男(部会長)  
委員 山本哲也  
委員 石川敏行  
委員 根本美奈

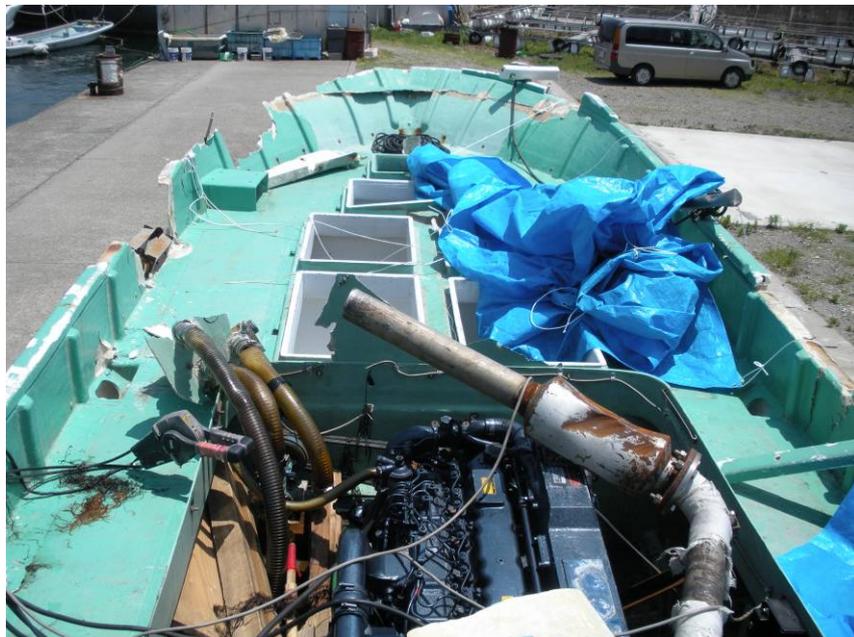
本船は、操舵室及び機関室囲壁等の甲板上の設備が全壊し、右舷船尾部等に破口が生じ、全損となった。

写真2 甲板上の損傷状況

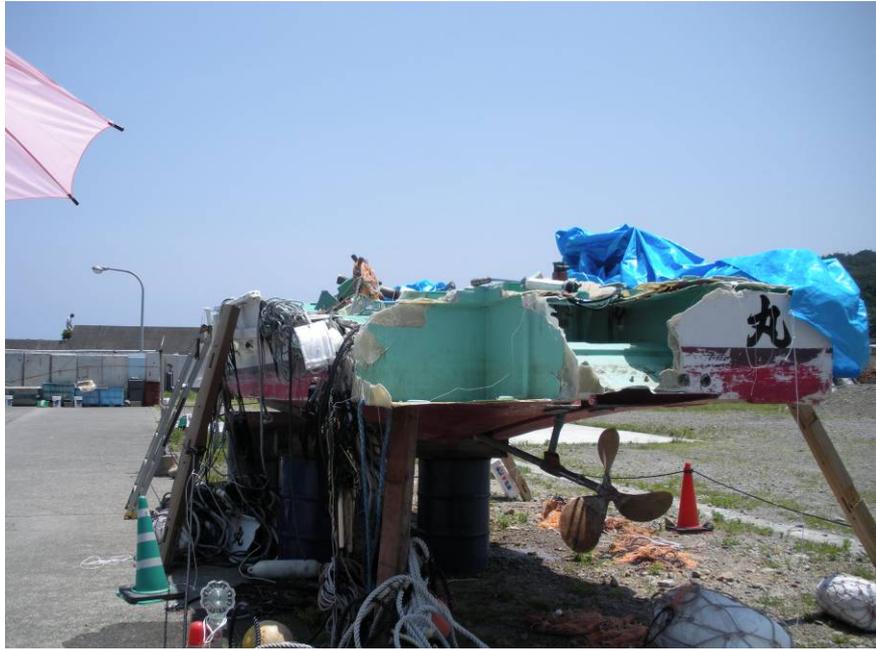
写真3 船尾の損傷状況

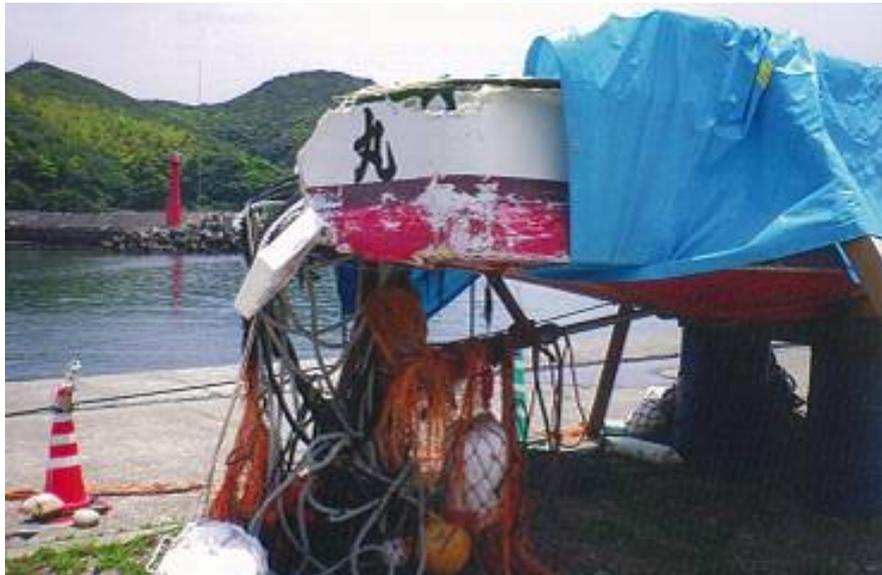
船長は、網が残り少なくなり、船尾から中ノハエまで約50～70mに接近したころ、揚網作業を甲板員2人に任せて操舵室に入り、揚網作業がスムーズに行えるよう、網と船体が平行になるように網の状態を見ながら舵と機関の操作を始めたところ、次第に風が強くなって本船の船尾が右に振られ、網が右舷舷側を擦って揚がるようになった。船長は、船尾を左に振るため右舵一杯をとり、機関を全速力前進としたところ、06時55分ごろ、本船は、船尾付近に浮いていた網をプロペラに巻き込み、阿瀬比ノ鼻灯台から約085°750m付近で、機関が停止して航行不能となった。

本船がプロペラに網を巻き込んで航行不能となったのは、船長が、揚網中に船尾が振られて網に寄せられたことから、船尾を振って網から離そうとして機関を使用した際、プロペラが網に接触したことによるものと考えられる。

写真4 プロペラの状況
