# 船舶事故調査報告書

平成22年8月5日  
 運輸安全委員会（海事専門部会）議決  
 委員 横山 鐵 男（部会長）  
 委員 山本 哲 也  
 委員 根本 美 奈

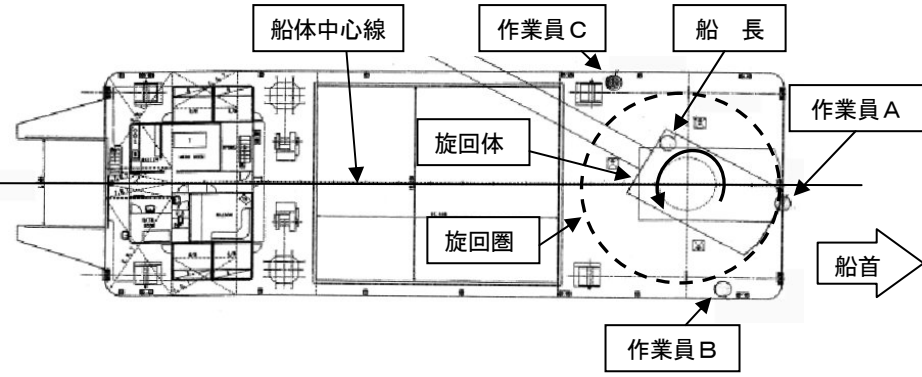
<p>船長は、クレーン操縦中、操縦席の後方や左側は死角となり様子を見ることはできなかった。</p> <p>事故発生時、作業員Bは船首右舷側に立ち、作業員A及び作業員Cに、旋回を知らせたのち、クレーンを背にして海上を見ていた。</p> <p>作業員Aは、ふだんは旋回停止中に水深の測定を行い、旋回開始時、旋回圏外の船首右舷側に立っていたが、事故発生当時は掘り残しが見つかったため、旋回中に旋回圏内に入り、水深の計測を行っていた。</p> <p>作業員等は、日ごろから、会社及び船長より、旋回時に立入禁止区域には絶対に入らないよう指導され、甲板上の旋回圏には、黄色のペイントで立入禁止の塗装がなされていた。</p> <p>作業員Aは、事故当時、旋回圏内であっても船首の中心線よりやや右舷寄りの場所であれば、旋回体が180°旋回しても、旋回圏と船首ブルワークの間の隙間があることから、挟まれることはないと思い、船首の中心線よりやや右舷寄りに立っていたが、思っていた場所より少し中央寄りに立っていて挟まれた。</p>

分析	<p>乗組員等の関与 船体・機関等の関与 気象・海象の関与 判明した事項の解析</p>	<p>あり なし なし</p> <p>本船は、八代港内加賀島西方沖において浚渫作業中、旋回する際、作業員Aが、立入禁止の旋回圏内に入ったため、船首部ブルワークと旋回体後部に挟まれ、負傷したものと推定される。</p> <p>作業員Aは、掘り残し場所の水深計測を行う際、旋回圏内であっても船首中心より右舷寄りの場所なら、旋回体後部と船首部ブルワークとの間に隙間があることから、挟まれることはないと思っていたものと考えられる。</p>
原因	<p>本事故は、本船が八代港内加賀島西方沖において浚渫作業中、旋回する際、作業員Aが、旋回圏内であっても船首中心より右舷寄りの場所なら、旋回しても挟まれることはないと思って旋回圏内に入ったため、船首部ブルワークと旋回体後部に挟まれたことにより、発生したものと考えられる。</p>	
備考	<p>本事故後、船舶所有者により次の事故防止対策がとられた。</p> <p>(1) 作業員全員に無線機を持たせ、全員の位置を把握する。</p> <p>(2) クレーン作業時は、船長（クレーン操縦者）が作業員1人ずつ順番に</p>

<p>安全待避の確認連絡を無線で行い、全員了解のもと再度船長から合図を出して旋回を開始する。</p> <p>(3) 船長は、作業員全員の安全確認なしに旋回を行わない。</p> <p>(4) 旋回する際に、注意喚起となるよう、旋回に連動した回転灯とブザーを取り付ける。</p>
--	---
