船舶事故等調査報告書の訂正について

船舶事故調査報告書（MA2010-8）（公表年月日：平成22年8月27日）

船舶事故調査報告書

船種船名 ばら積貨物船 HANJIN BRISBANE

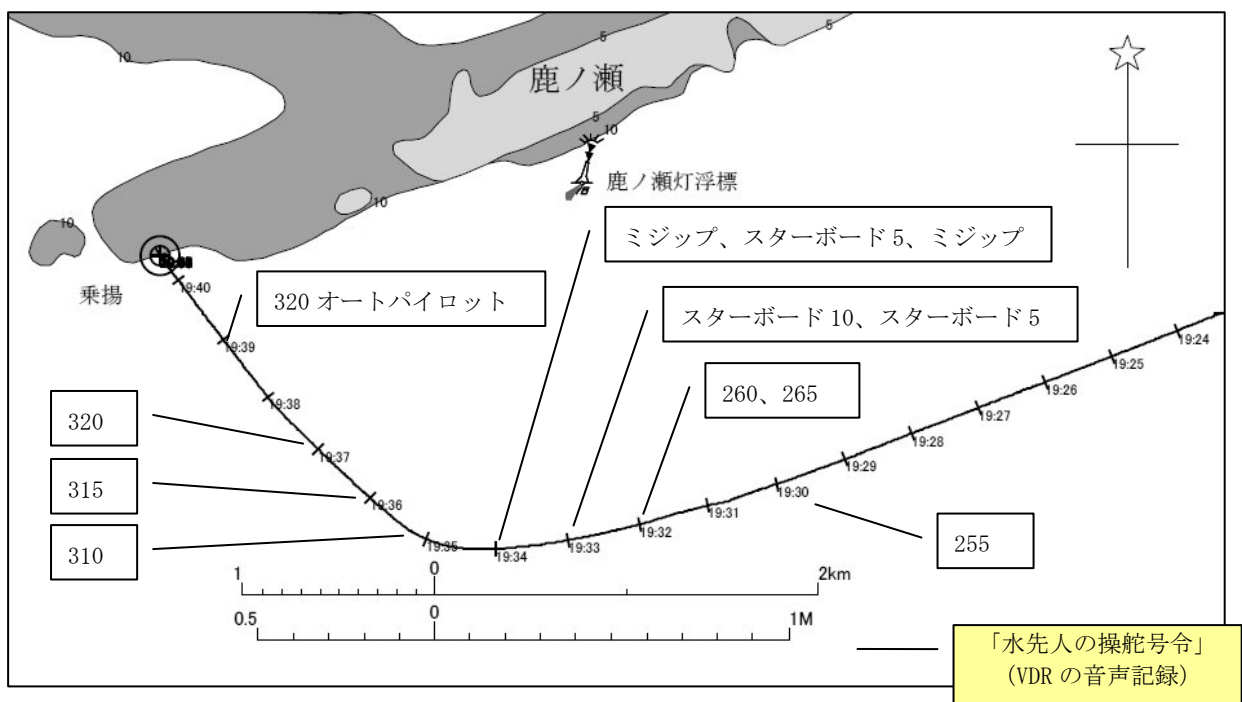
付図1 VDR記録による本船航跡及び水先人の操舵号令

(付図1 VDR記録による本船航跡及び水先人の操舵号令、付図3 VDR記録による右転開始直前の本船周辺船舶AIS情報、付図4 VDR記録による乗揚直後の本船レーダー映像、写真1 乗揚中の本船及び操舵室の状況 参照)

- (1) 本船は、夜間、播磨灘の鹿ノ瀬南方を姫路港に向けて航行中、同航するB船を追い越して、右に変針しようとする際、水先人Aが鹿ノ瀬灯浮標の灯火を変針目標としていた西方灯浮標の灯火と誤認したため、鹿ノ瀬に向け変針したことに気付かずに航行し、鹿ノ瀬に乗り揚げたものと考えられる。
- (2) 水先人Aは、西方灯浮標の灯火を右舷側に1M隔てて右に変針すれば、姫路港に向かう予定針路線に本船を導くことができると考えていたが、B船を追い越したら右に変針しなければならないと思い、B船の動静に注意を払っていたため、鹿ノ瀬灯浮標の灯火を西方灯浮標の灯火と誤認したものと考えられる。

- (3) 水先人Aは、鹿ノ瀬灯浮標の灯火を右舷正横に約1M隔てて通過したころ、B船に同航したことから、右に変針を開始して最終的に針路を約320°としたが、変針を開始するに際し、鹿ノ瀬灯浮標と本船の位置関係をレーダーと目視で確認しただけで、GPSや海図で航路標識及び船位を確認せず、また、これらのことについて乗組員による進言がなされなかったことから、鹿ノ瀬灯浮標を西方灯浮標と誤認したことにも、このため予定針路線を外れて鹿ノ瀬に向けて変針したことにも気付かなかつたものと考えられる。

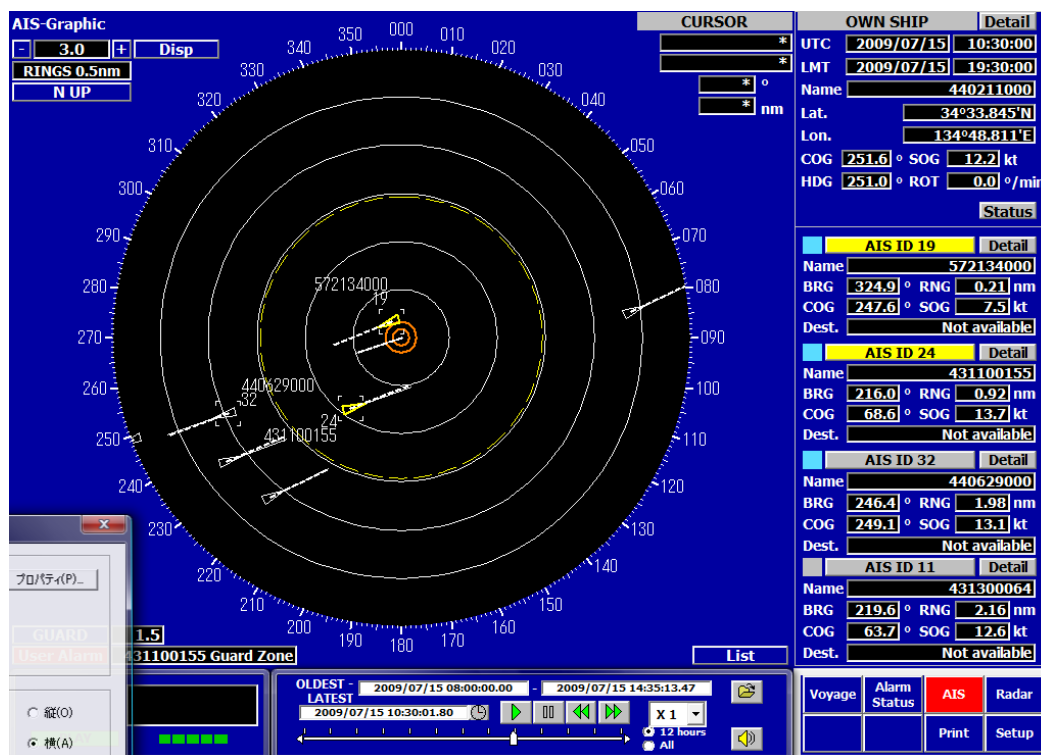
付図3 VDR記録による右転開始直前の
本船周辺船舶AIS情報

水先人Aは、播磨灘航路第6号灯浮標を通過したころ、船首方の同航船2隻の動静を観察したところ、右舷船首方のB船の速力が本船よりも遅かったため、B船の左舷側を追い越してから右転して姫路港に向け北進しようと考えた。

水先人Aは、19時30分ごろ、鹿ノ瀬灯浮標の灯火の左舷側正横1M付近を通過したころ、B船の左舷正横0.2M付近を並航するようになり、針路予定、航路標識や船位などについて、乗組員に説明や確認を行わずに、少しずつB船の船首方に出て右転するつもりで、針路を255°とした。
