# 船舶事故調査報告書

船種船名 油送船 伸陽丸  
船舶番号 136531  
総トン数 199トン

船種船名 貨物船 第八金生丸  
船舶番号 133040  
総トン数 180トン

事故種類 衝突  
発生日時 平成21年7月22日 14時25分30秒ごろ  
発生場所 広島県音戸瀬戸南口  
音戸灯台から真方位177° 920m付近  
(概位 北緯34° 11.5' 東経132° 32.2')

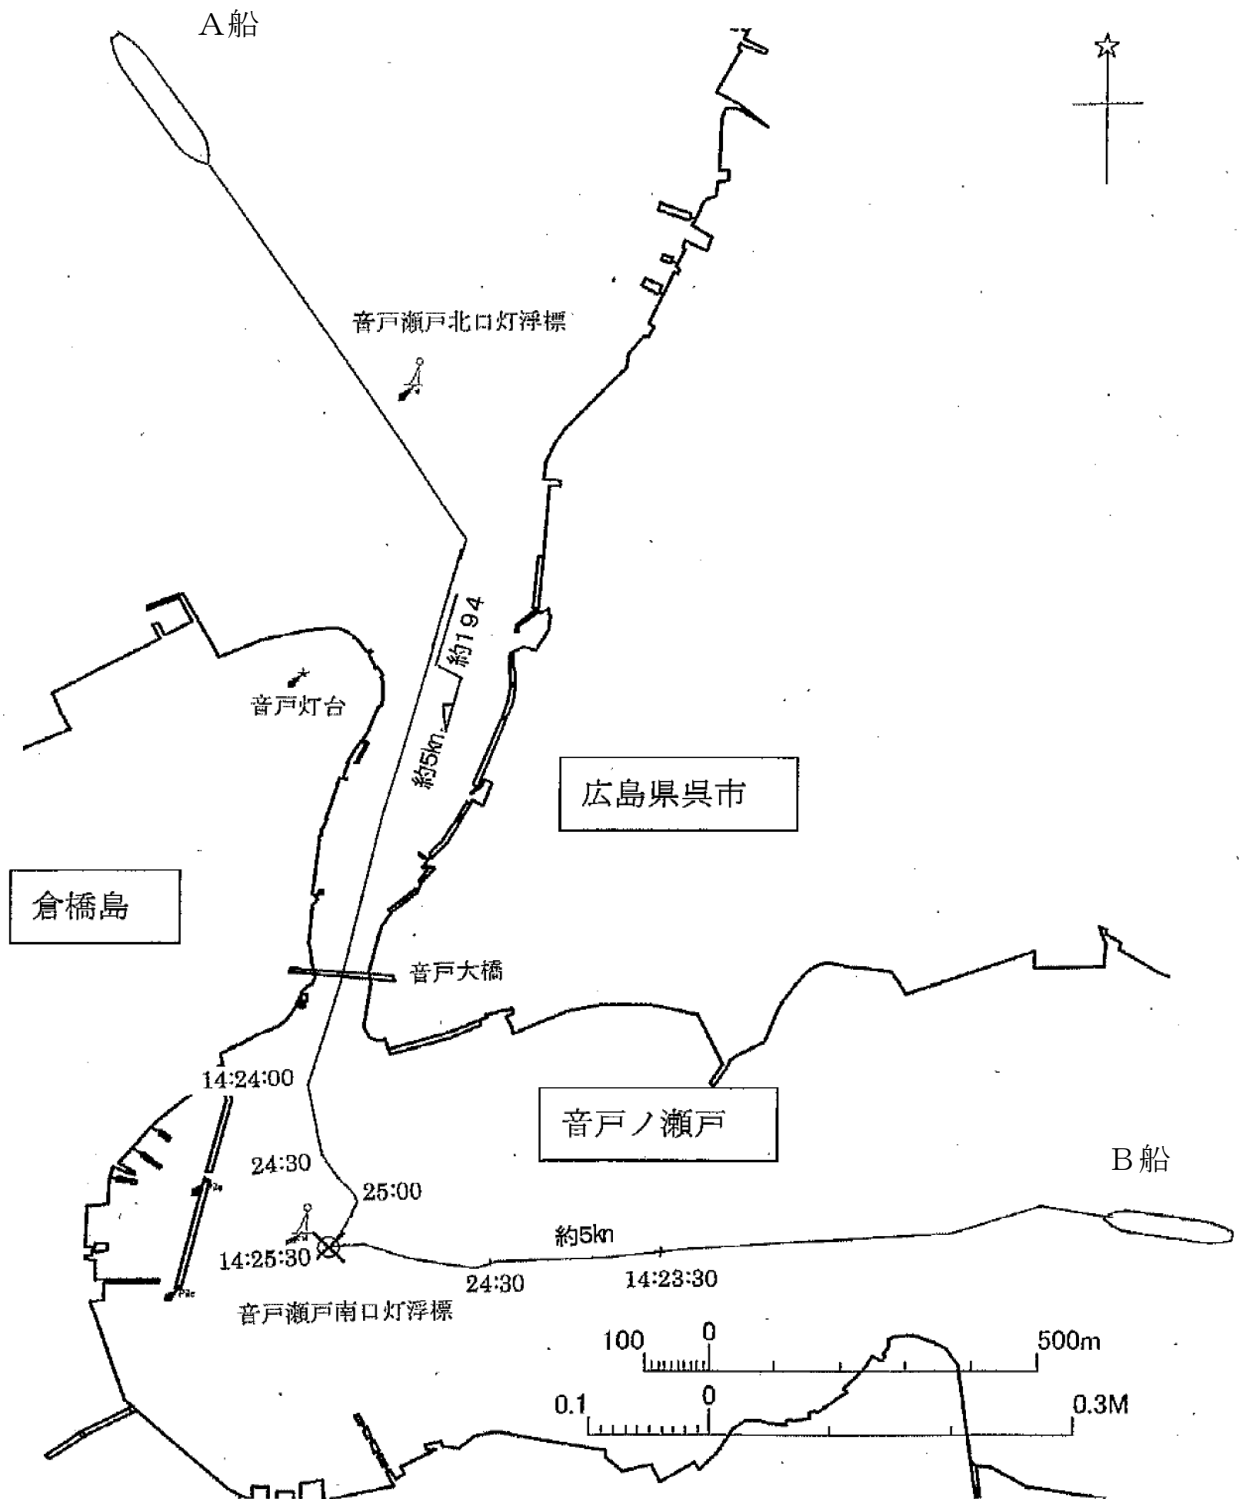
付図1 推定航行経路図

- ① A 船は、音戸灯台から  $350^{\circ} 820$  m 付近の音戸瀬戸北口で、速力を約 5.5 kn に減じ、約  $194^{\circ}$  の針路で音戸瀬戸を南進した。
- ② 船長 A は、音戸大橋を通過したのち、14 時 24 分ごろ音戸灯台から  $180^{\circ} 660$  m 付近の、音戸大橋の南方 200 m 付近に達したとき、航行距離を短縮するため、南口灯浮標を右舷に見て航行しようとし、左舵  $20^{\circ}$  をとって左転を始めた。このとき、B 船は、A 船の左舷船首方 480 m 付近を航行していた。
- ③ A 船は、14 時 24 分 30 秒ごろ、音戸灯台から  $177^{\circ} 760$  m 付近で、左舷船首方 350 m 付近に B 船を初めて視認し、衝突の危険を感じて右舵  $70^{\circ}$  をとり、14 時 25 分ごろ全速力後進としたが衝突した。

- ① 船長 B は、14 時 23 分 30 秒ごろ、音戸灯台から  $153^{\circ} 1,050$  m 付近で、右舷船首方 560 m 付近に A 船の左舷側を初めて視認し、A 船が南口灯浮標を左舷に見て航行すると思い、小角度の右舵をとって右転を始めた。
- ② 船長 B は、14 時 24 分 30 秒ごろ、音戸灯台から  $162^{\circ} 1,000$  m 付近で、A 船が左転しているのを認め、A 船とは右舷対右舷で通過することができると思い、右転を続けた。このとき、A 船は、B 船の右舷船首方 350 m 付近を航行していた。
- ③ 船長 B は、A 船が急に右転を始めたのを認めて全速力後進としたが、衝突した。

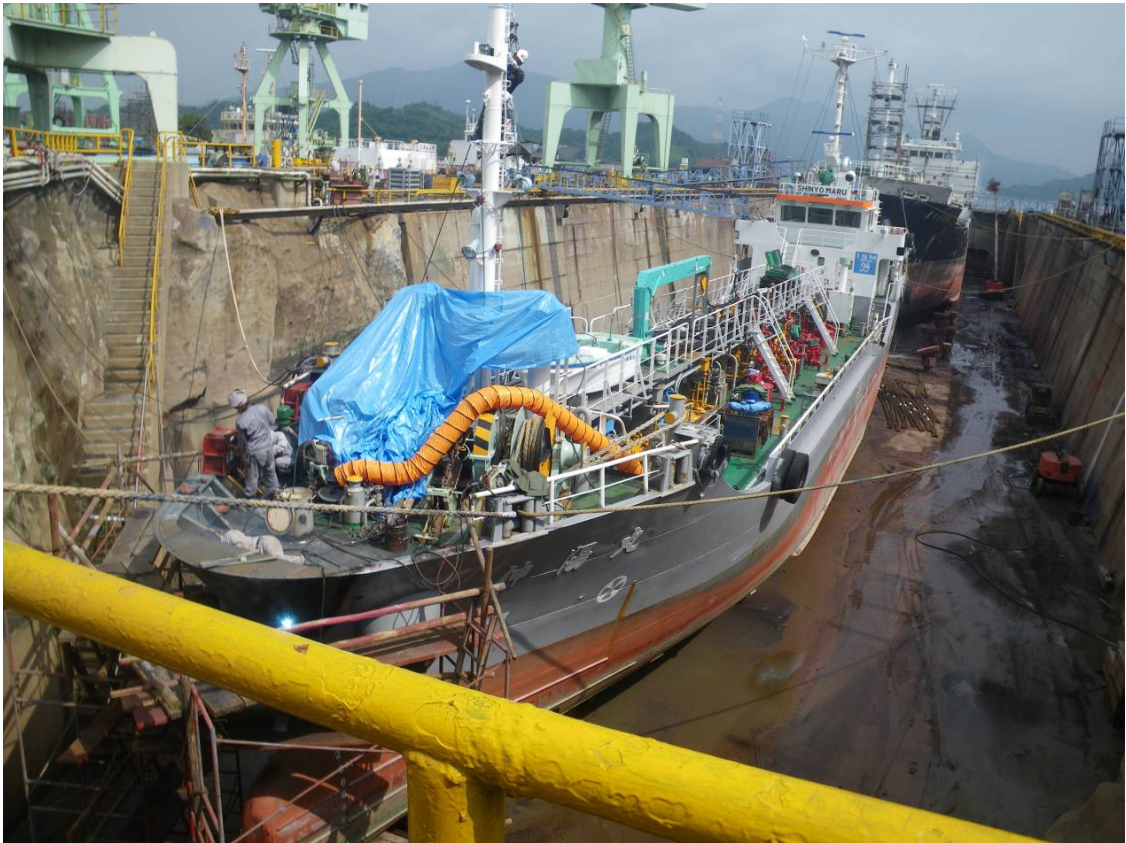
写真1 A船

船長Aの口述によれば、船首外板に凹損が生じた。

- (1) A船は、音戸瀬戸を航行する場合は、見張り員を増員し、2人で船橋当直を行うこととした。
- (2) B船は、北口及び南口灯浮標を右舷に見て航行する反航船を認めた場合は、直ちに警告信号を行うこととした。

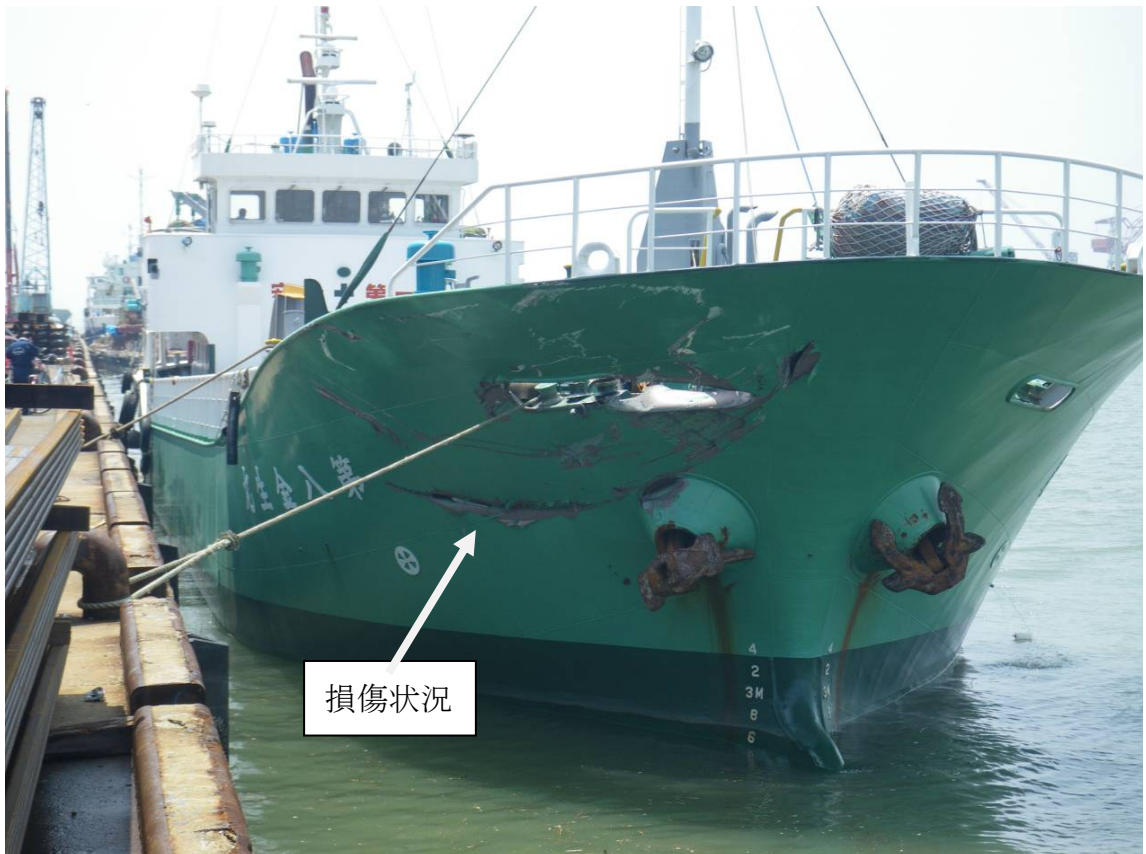
写真2 B船

船長Bの口述によれば、右舷船首外板に破口が生じた。
