船舶事故調査報告書

船種 船名 旅客船 クルー 35
船舶番号 292-43275 沖縄
総トン数 4.9トン

船種 船名 漁船 漁得丸
漁船登録番号 ON3-510008
総トン数 3.0トン

事故種類 衝突
発生日時 平成21年2月2日 20時54分ごろ
発生場所 沖縄県宮古島市平良港

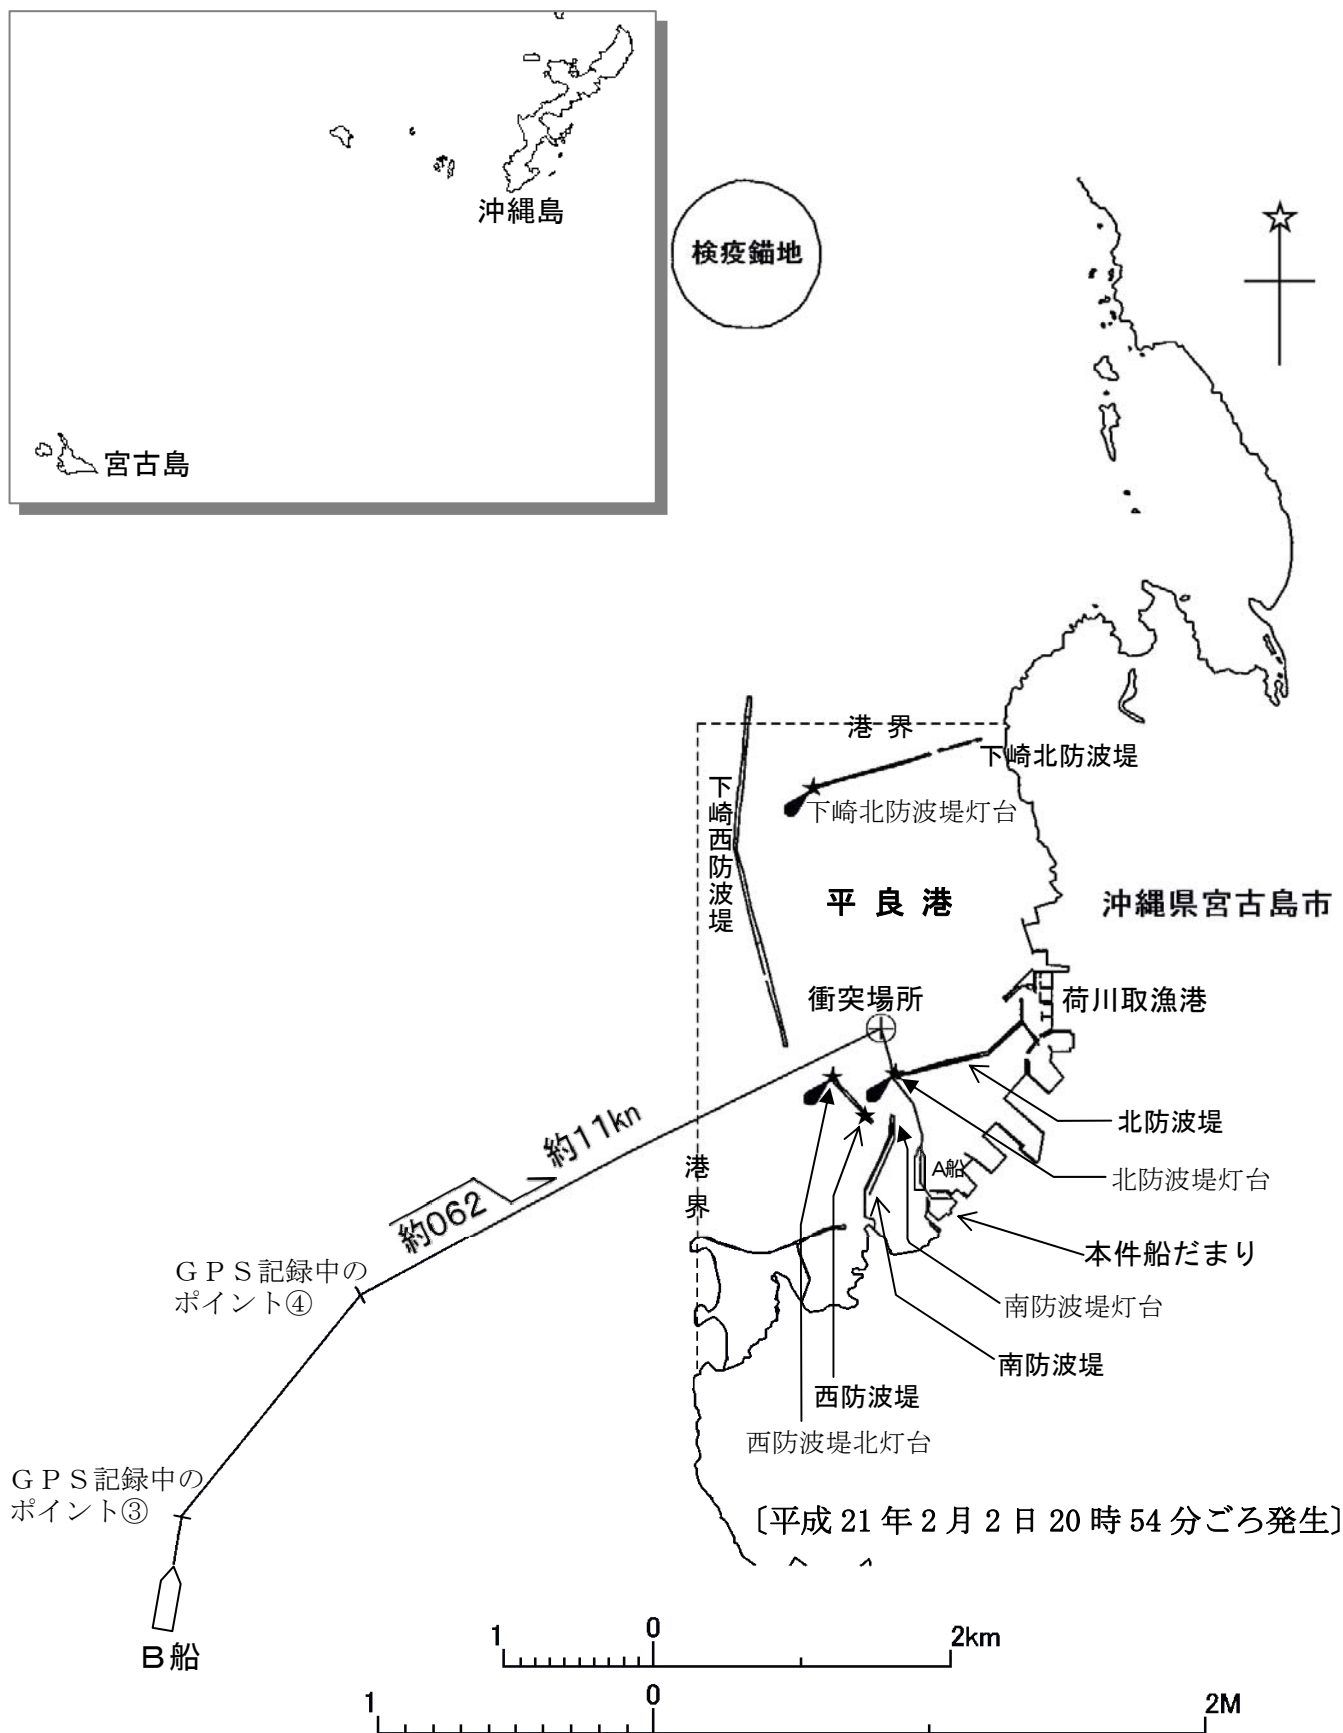
付図1 推定航行経路図

- (1) A船は、本件船だまりを20時40分ごろ出発し、北防波堤の西端を約100m隔てて通過したのち、下崎北防波堤灯台に船首を向ける約344°の針路に定針して約8knの速力で航行したものと考えられる。
- (2) A船は、定針したのち、先行するC船に接近しすぎないようにC船に意識を集中して航行中、旅客（隊員）の大声で、衝突直前にB船の船首部を左舷真横に視認したが、同一の針路及び速力でB船と衝突したものと考えられる。
- (3) B船は、西防波堤北灯台から245° 1.9M付近で、平良港入口付近に向く約062°の針路及び約11knの速力で航行したものと推定される。
- (4) B船は、平良港入口付近に至ったとき、西防波堤の東側から出てきたC船を初認し、C船の動向に意識を集中してA船と接近していることに気付かずに航行中、A船と衝突したものと考えられる。

- (1) A船は、本件船だまりをC船に続いて出発し、北防波堤の西端を約100m隔てて通過したのち、下崎北防波堤灯台に船首を向ける約 344° の針路に定針して約8knの速力で航行した。
- (2) 船長Aは、定針したのち、先行するC船に接近しすぎないようにC船に意識を集中し、左方を見張りを行っていなかったことから、旅客の大声で、衝突直前にA船の左舷側から接近してくるB船に気付いた。
- (3) B船は、荷川取漁港に向けて東進中、船長Bが、操縦場所の右舷側から身を乗り出して見張りを行っていたところ、平良港入口付近で右舷前方にC船を視認し、C船がB船の前方を右方から左方に横切ったのち、平良港入口付近に向けるために左転してB船の方に向かってくるのではないかと思い、操縦場所の右舷側から身を乗り出して行っていた見張りを左舷側から身を乗り出すように姿勢を変え、C船の動向に意識を集中していた。
- (4) 船長Bは、C船の動向に意識を集中し、右方を見張りを行っていなかったことから、A船がC船の後方を追走していたことに気付かなかった。

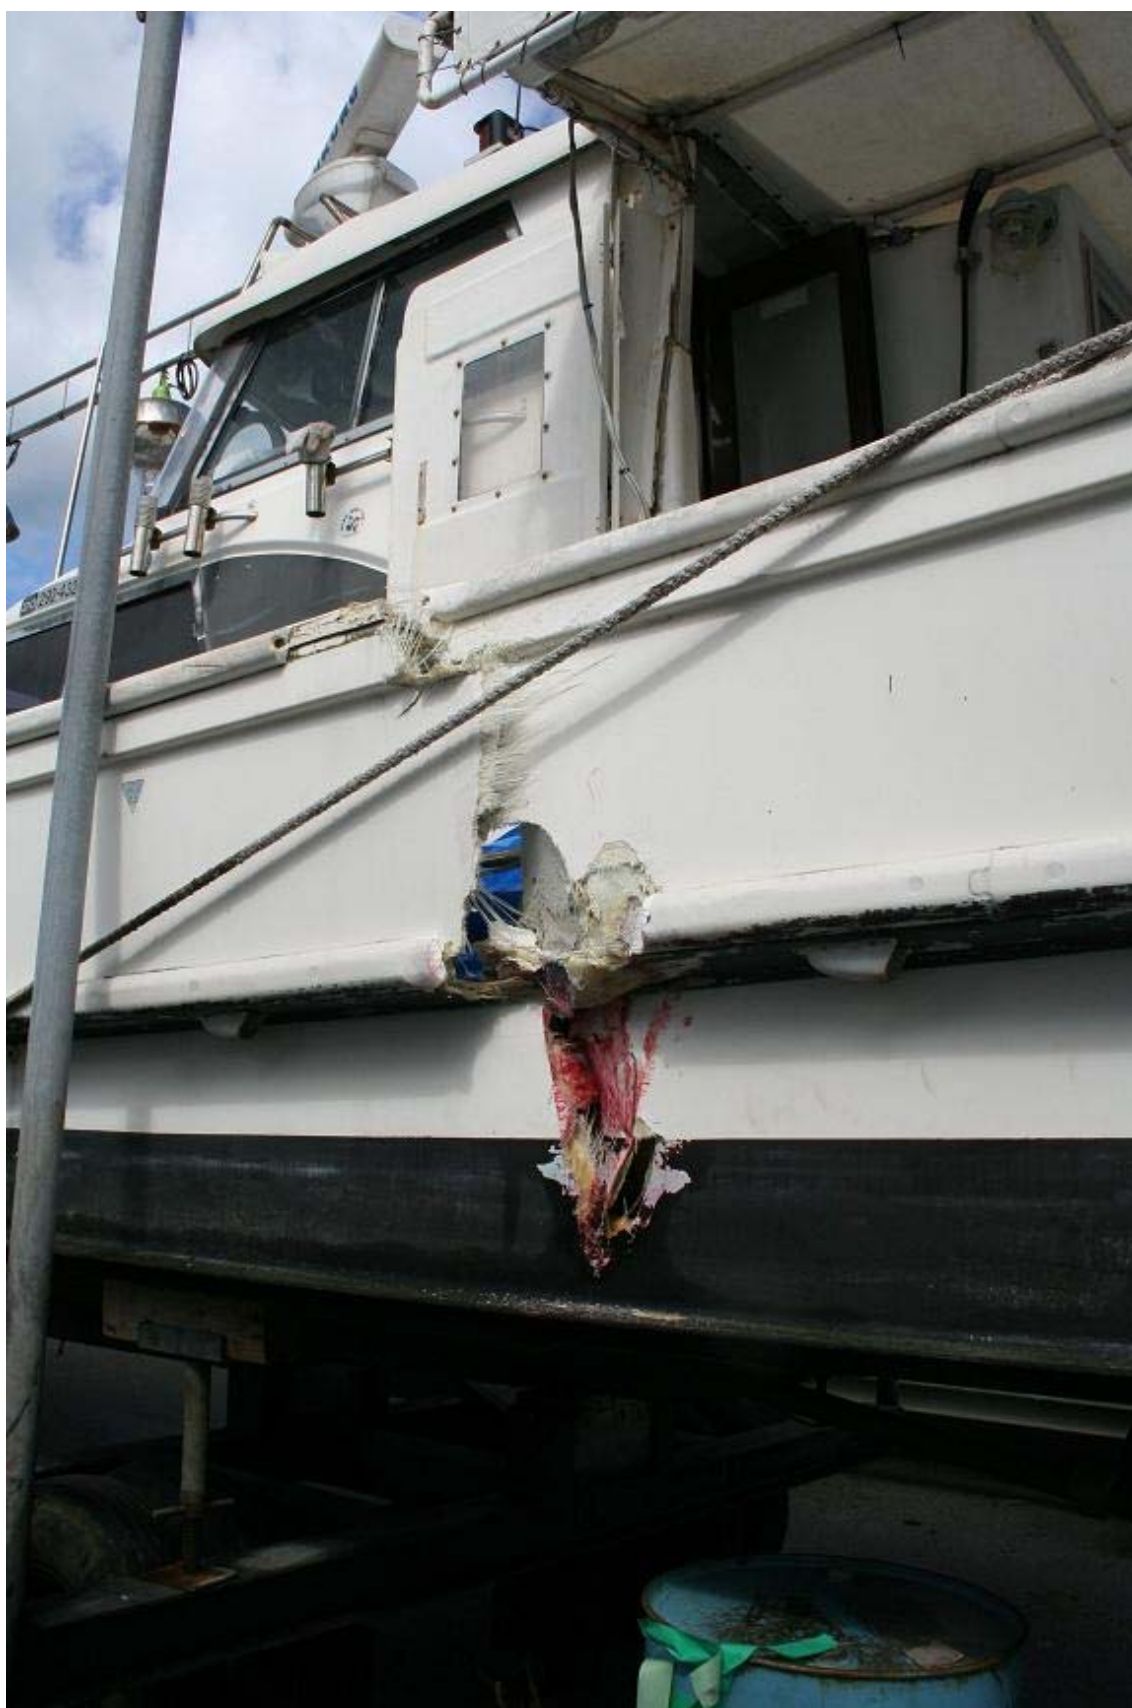
写真1 A船左舷側の損傷状況

左舷中央部外板にき裂を伴う破口が生じた。

2.1及び3.1.1から、A船の左舷中央部とB船の船首部とが衝突したものと考えられる。

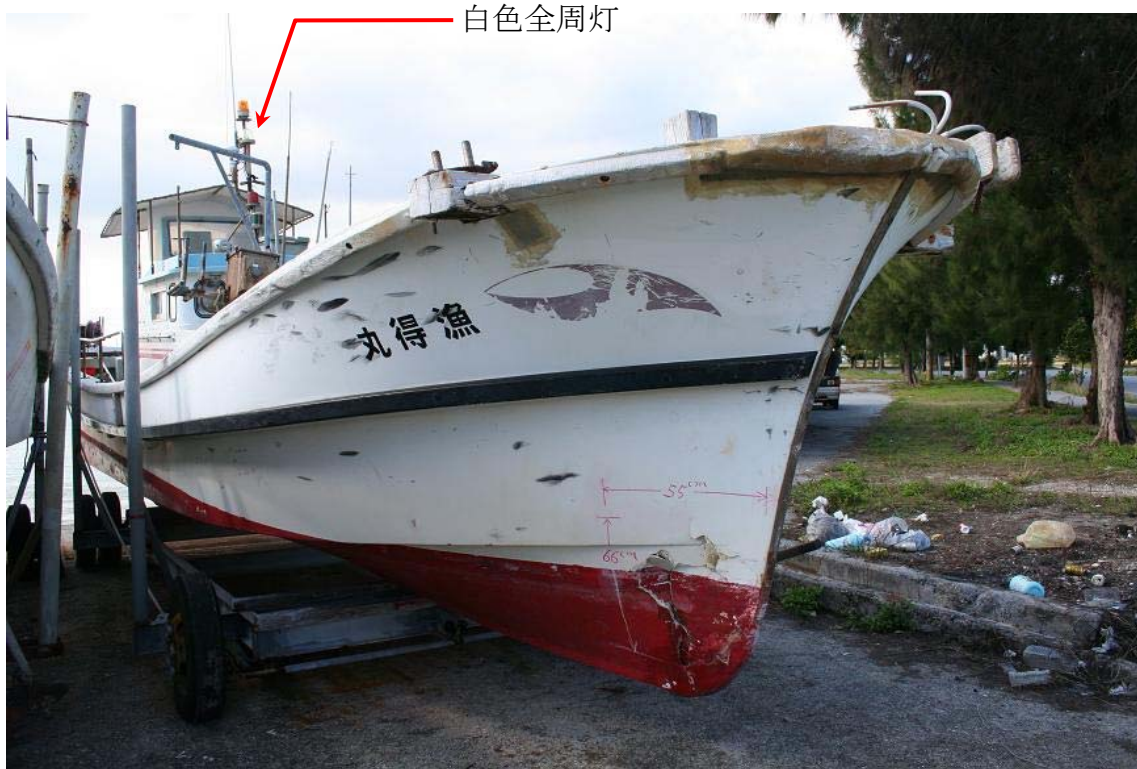
写真2 B船右舷船首船底部の損傷状況

右舷船首船底にき裂を伴う破口が生じた。

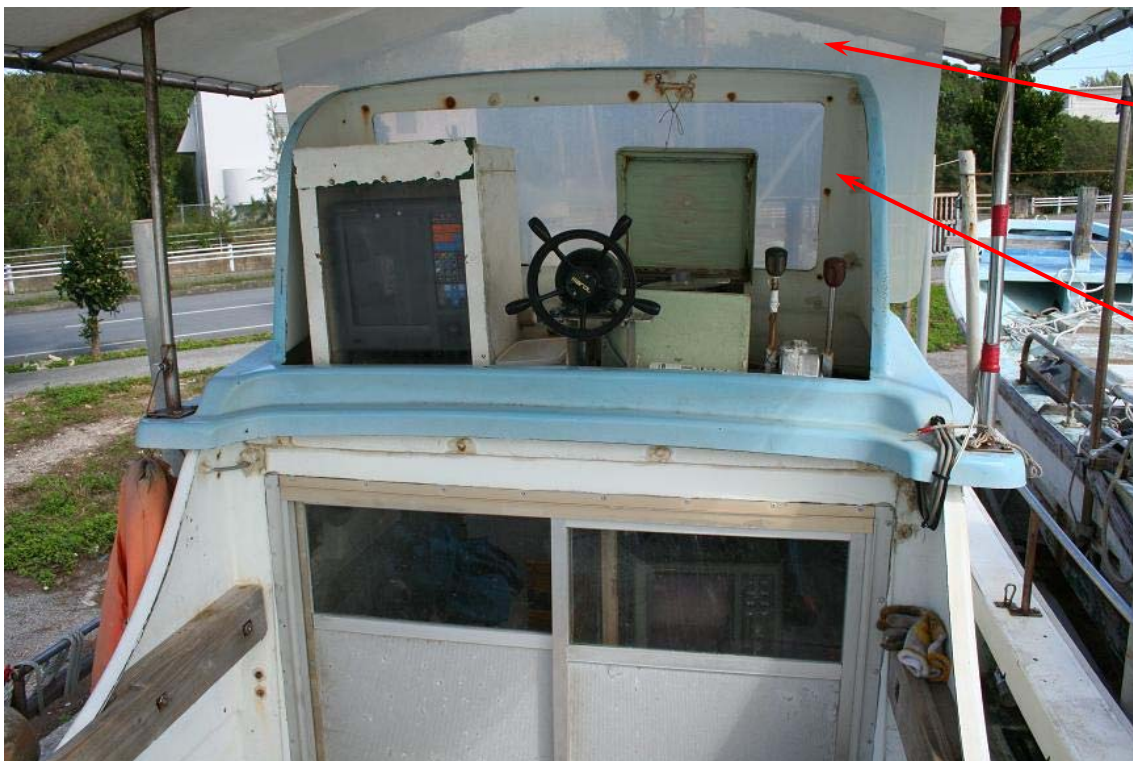
写真3 B船操縦場所からの前方の見通し

操縦場所は、船体後方の機関室の上方にあり、上部にはオーニングが展開されていた。中央には舵輪が配置され、その右舷側に主機遠隔操縦ハンドルを装備し、舵輪の左舷側にGPSプロッターが設置されていた。風防の前に取り付けられたアクリル板は、傷が多数生じて透明度が低く、前方が見えにくい状態であった。

① B船は、波しぶきよけのために、風防の前にアクリル板を取り付けていたが、アクリル板の表面に傷が多数生じて透明度が低く、風防及びアクリル板を通しての前方の見通しが良くなかった。

また、B船は、前方の見通しが確保されるよう、アクリル板を取り替えることが望ましい。
