船舶事故調査報告書

船種船名 貨物船 SUN YARD

事故種類 火災

発生日時 平成 2 1 年 6 月 1 4 日 0 0 時ごろ

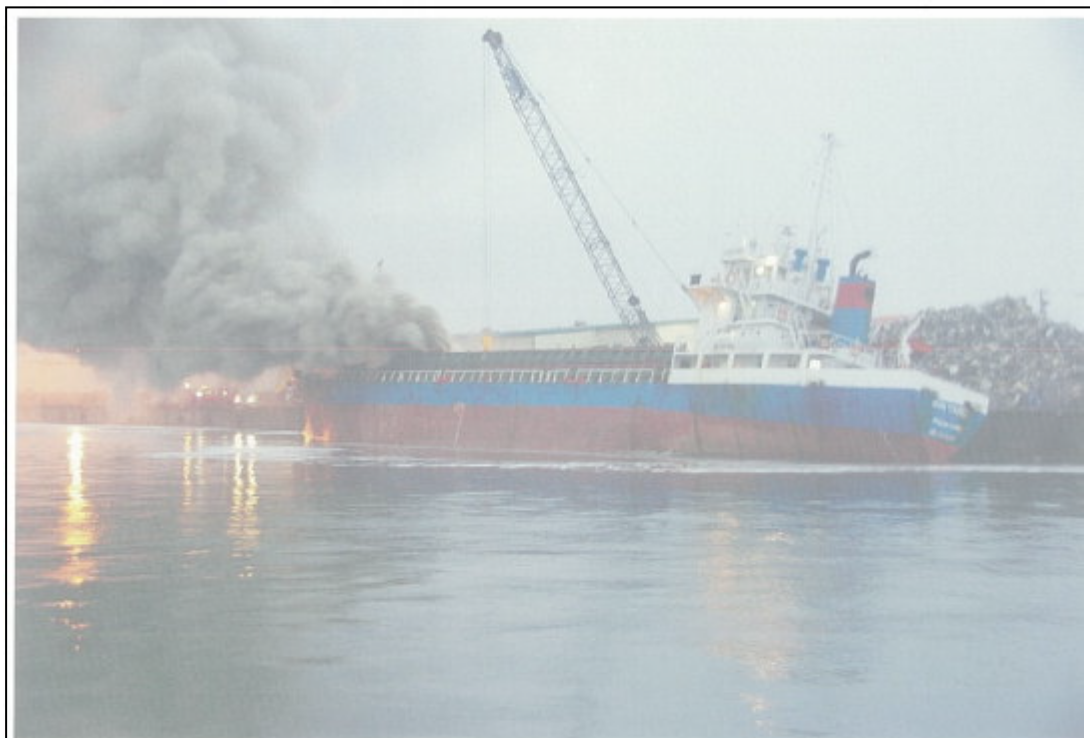
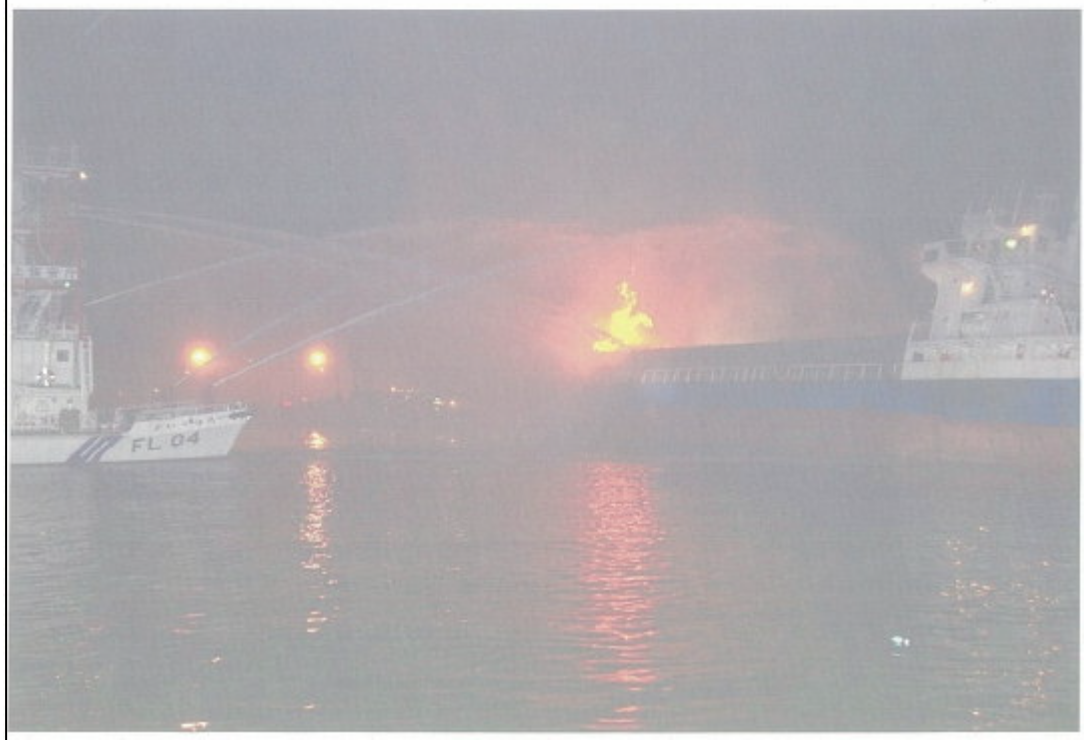
写真1 発煙中及び消火中の本船

翌14日の真夜中過ぎ、乗組員が、貨物倉の船首左舷底部付近からわずかに煙がくすぶっているのに気付き、他の乗組員とともに消火ポンプによる海水の放水で初期消火を行ったものの、火勢は弱まることなく、むしろ勢いを強めたことから、同日01時17分、船長が、海上保安庁に火災が発生したことを連絡した。

本船は、消防船、消防車両及び巡視船艇などによって消火活動が続けられたが、海水の放水だけでは容易に消火することができず、その後、急きょ用意された化学薬品

消火剤を大量に散布し、14日09時35分、発煙が止まったことが、また、同日12時15分、鎮火したことが、それぞれ消防署によって確認された。

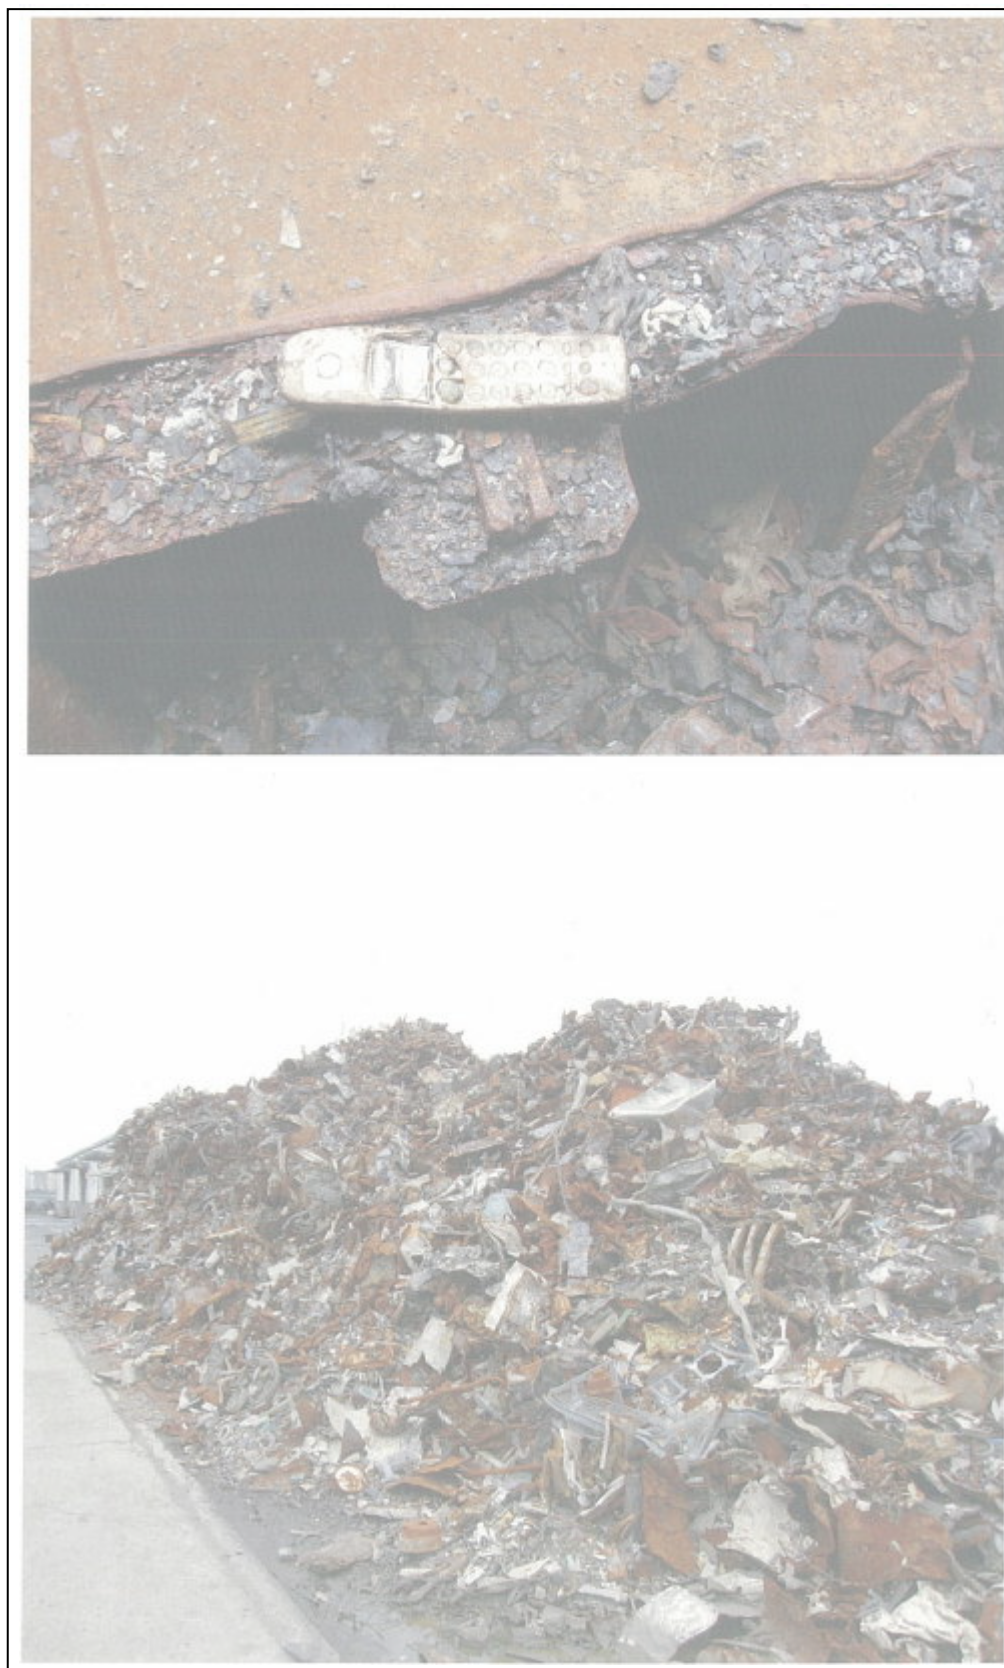
写真2 焼損した本件スクラップの残骸

本件スクラップは、単一の貨物倉に、外形も重量も比較的大きなものと、軽くて容積が小さく、内部のレアメタル含有率が比較的高いものと一緒に積み込まれていた。また、できるだけ大量に積み込むことができるよう、貨物倉内に搬入された自走式の重機（パワーショベル）1台で押さえ^{なら}均した状態であった。

このような状態は、貨物倉の最船首部左舷下方に積み込まれた小型の精密電気製品も同じであり、その周辺の本件スクラップは著しく破損し、機器の内部がむき出しになったり、内部の部品が外に飛び出したりしていたものが一部あった。

2.1、2.3、2.4及び2.8.2(2)から、本船は、阪南港の岸壁に係留し、本件スクラップ約800トンの積荷役を終えて次回の積荷役まで待機中、貨物倉の最船首部左舷下方付近で、重機で押さえ均した状態で積み込まれていた携帯電話及び充電用蓄電池などの本件スクラップの一部が発火し、その後、周囲のプラスチック、可燃性の液体及びガスなどに延焼したものと考えられる。

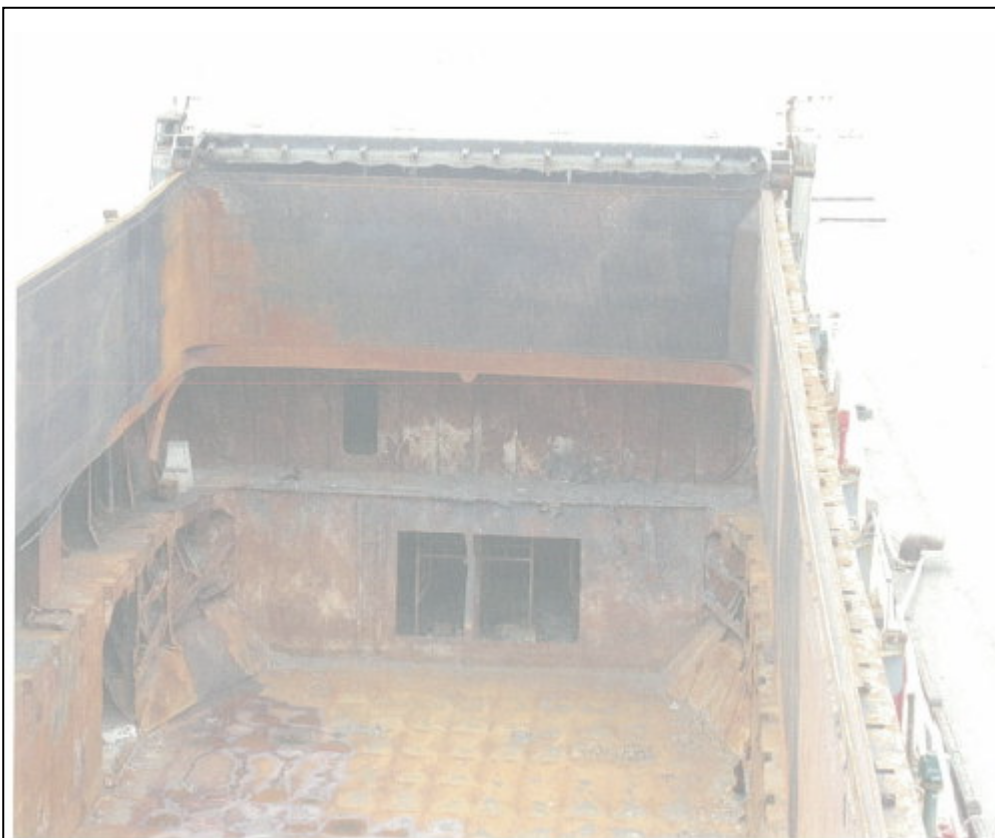
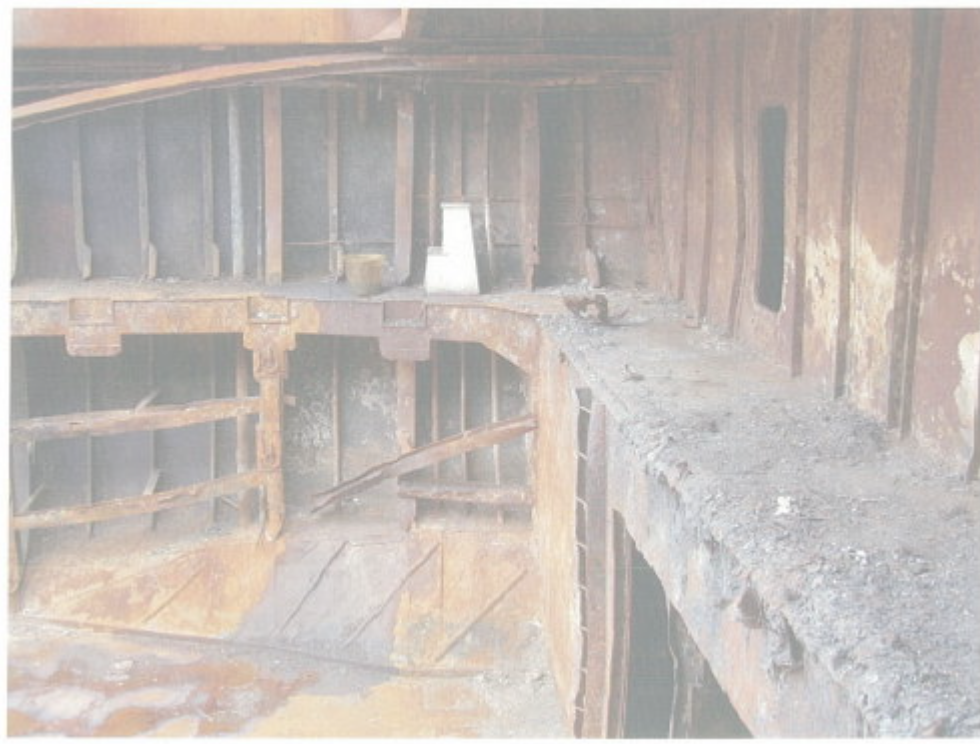
写真3 焼損した貨物倉内部

本船は、貨物倉の最船首部周辺、船首倉庫内部及びウインドラスを駆動する油圧系統に焼損が、また、船首楼甲板に設置されているウインドラスに高熱による熱変形が生じ、錨を巻き揚げることも、貨物倉のハッチカバーを閉鎖することもできなくなった。

貨物倉は、単一倉で、その寸法は、長さが約 4 9 . 2 m、幅が約 1 0 . 8 m、深さが約 5 . 4 m で、必要に応じて中段の左右舷方向にビームを取り付け、倉内を上下 2 段に分けて貨物を積載することができるようになっており、貨物倉の船首側には、開口部のある隔壁 1 枚を隔てて船首倉庫があった。

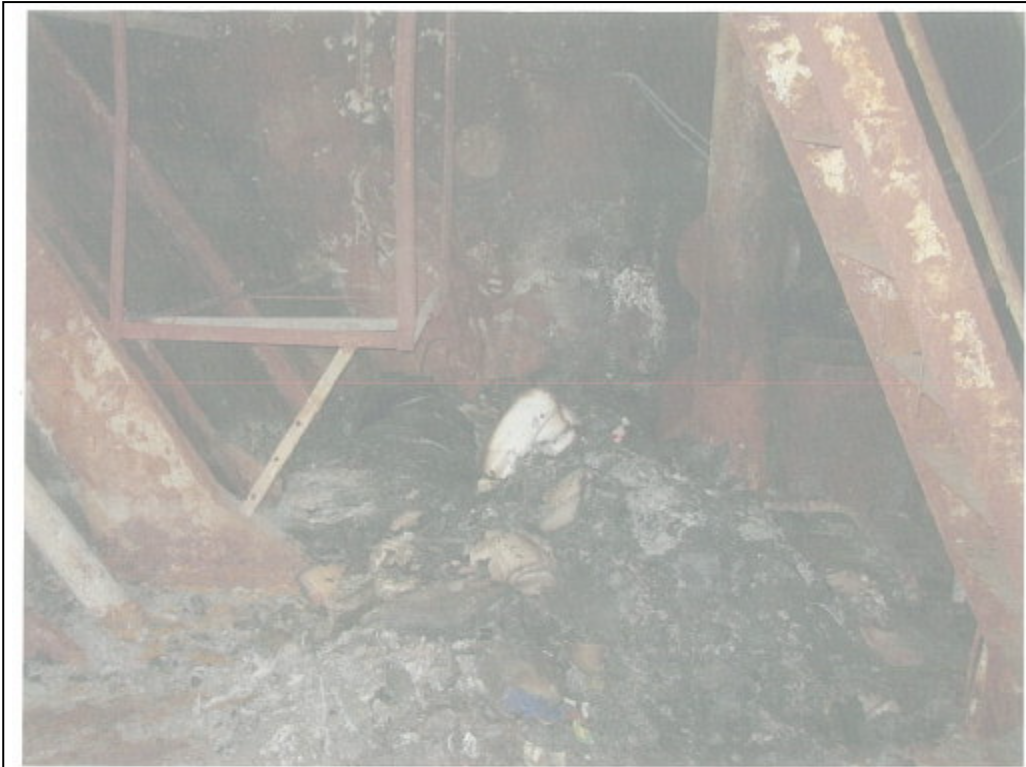
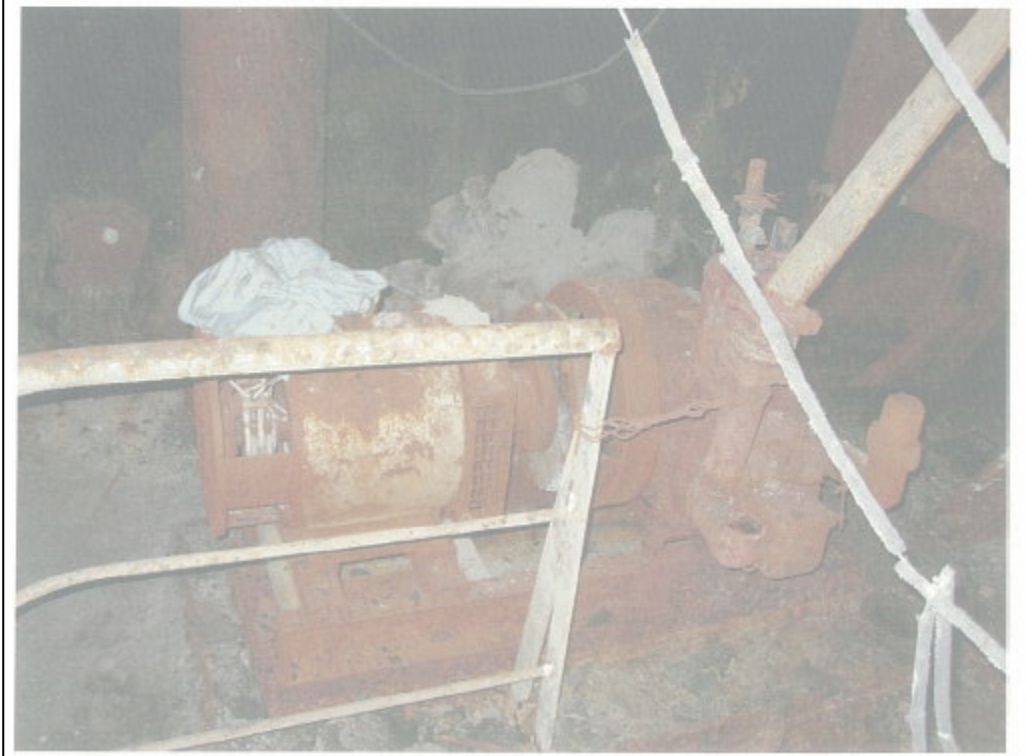
写真4 焼損した船首倉庫内部

船首倉庫の上段ほぼ中央に、電動機駆動の非常用消火ポンプが備えられ、側壁の棚には、船内で使用されるグリース、ウエス、ダンネージ^{*1}、ダンボール紙などの船用消耗品が多量に格納されていた。

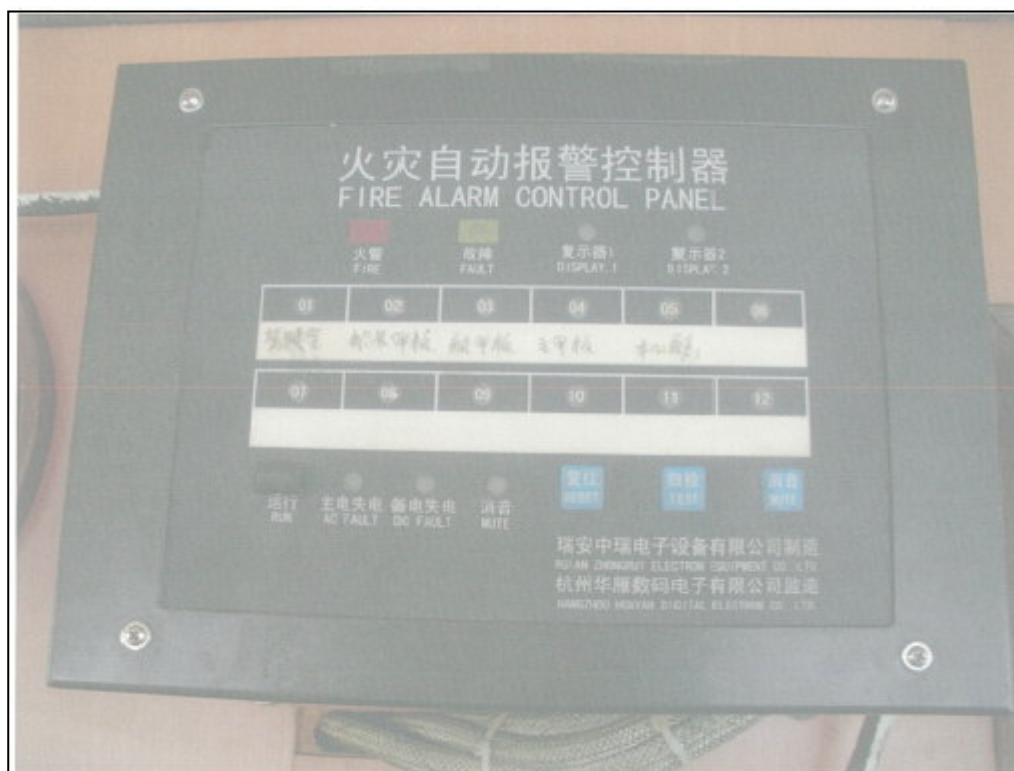
写真5 操舵室の火災警報盤

本船は、火災探知警報装置として、火災警報盤を操舵室に備え、同警報盤に取り付けたランプの点滅によって、船内の操舵室、船尾楼甲板、救命艇甲板、上甲板、機関室のどの区画で火災が発生したのかが分かるようになっていた。しかしながら、貨物倉については、内部にも外部周辺にも警報装置に類するものがなく、船首倉庫については、火災発見者が非常事態を船内に周知するために作動させる手動式の警報ボタン1個が、船首倉庫に出入り用の船首楼コンパートメントの内側壁に取り付けられていた。

2.10から、本船は、貨物倉の内外部周辺に、熱式及び煙式いずれの火災探知器が設置されておらず、加えて、事故前日は、午前中でその日の積荷役を終え、午後から荷役を中断して停泊中で、さらに、土曜日の夜更けであったことから、貨物倉内は無人であり、また、スクラップは、予定されていた量の70%以上の積み込みを終えていたこともあって、煙や炎の発見が大幅に遅れた可能性があるものと考えられる。
