船舶事故調査報告書

船種船名 水上オートバイ ゆま
船舶番号 250-47608大阪
総トン数 5トン未満（長さ2.73m）

事故種類 爆発
発生日時 平成21年7月30日 15時00分ごろ
発生場所 和歌山県白浜町白良浜海水浴場西方沖
番所鼻灯台から真方位148° 0.9海里付近
（概位 北緯33° 40.8′ 東経135° 20.6′）

平成22年8月19日

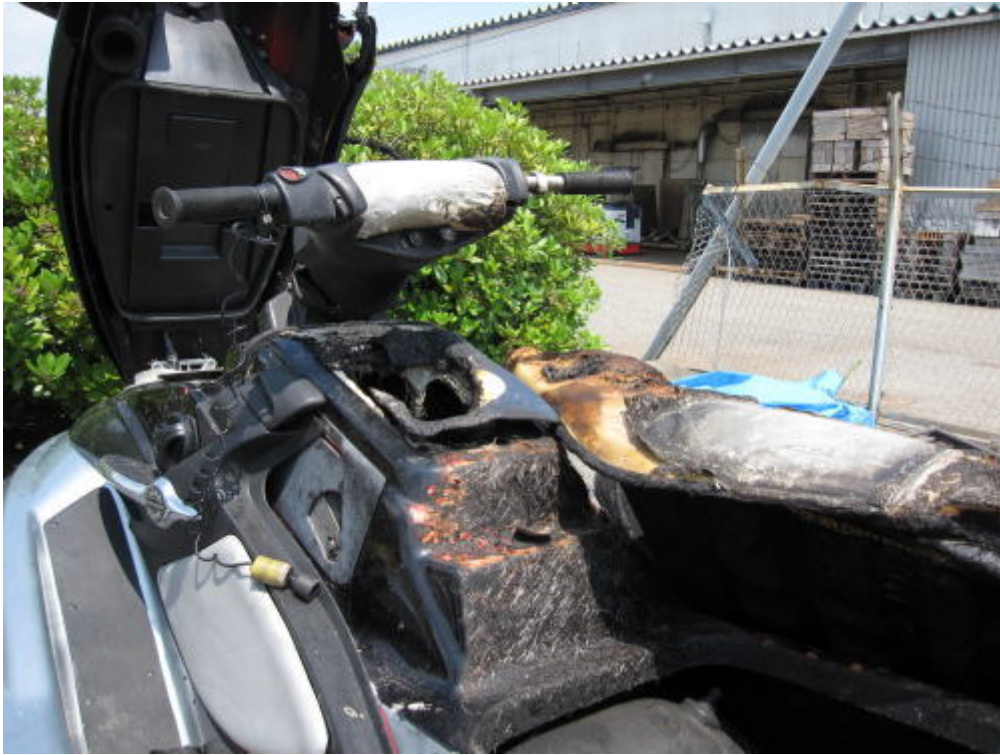
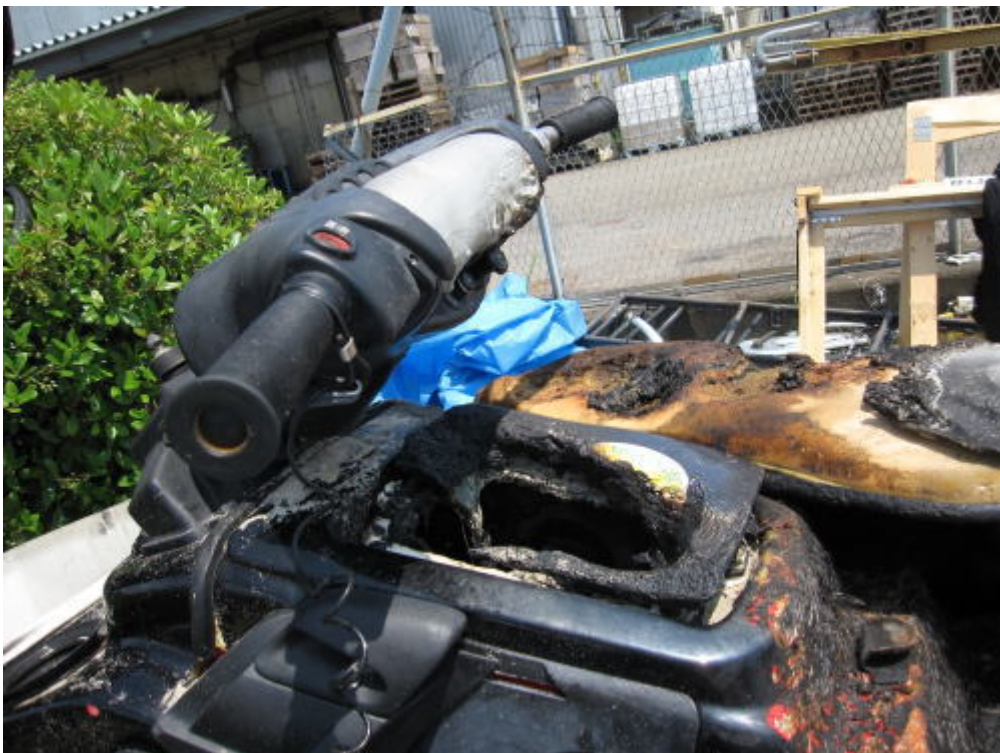
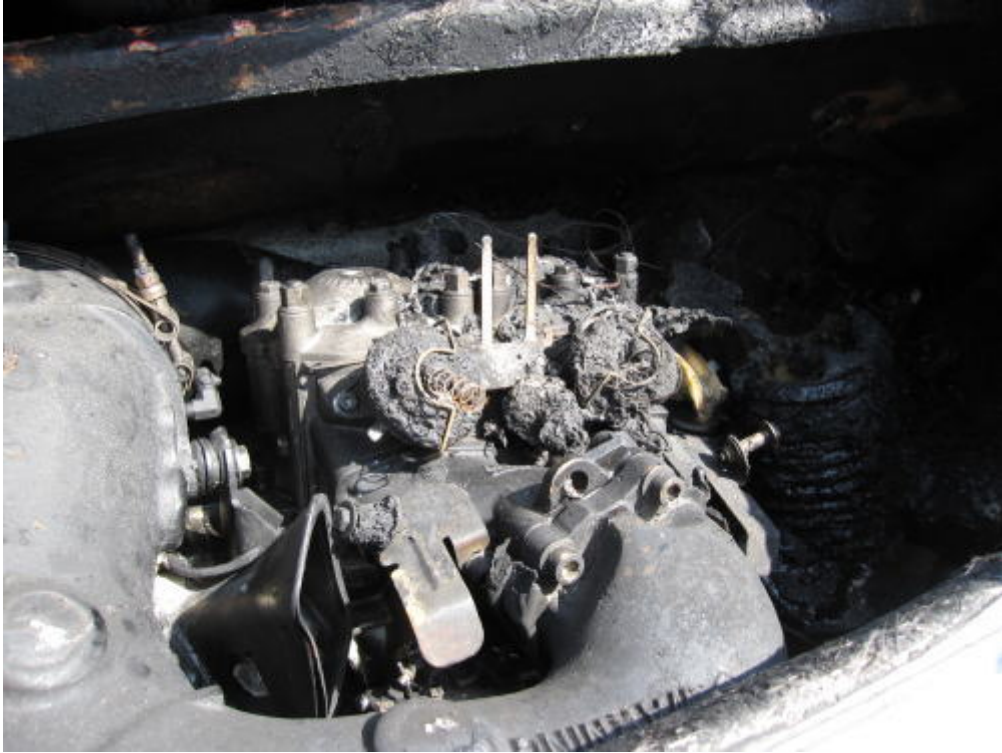
本艇は、艇体が著しく焼損し、また、機関も原形をとどめないほどに焼損し、特にキャブレターから燃料油系統にかけて焼損が著しく、後日、全損処分された。

2. 1～2. 3、2. 5. 2(3)、2. 6及び2. 7から、機関スペースで発生した可燃性ガスの爆発により、機関スペースの壁面及び付近の可燃物などに着火し、周囲に燃え広がって火災となったものと考えられる。

写真1 焼損した本艇

写真2 焼損した本艇

写真3 焼損した本艇
