船舶事故等調査報告書

平成22年8月26日  
運輸安全委員会（海事専門部会）議決

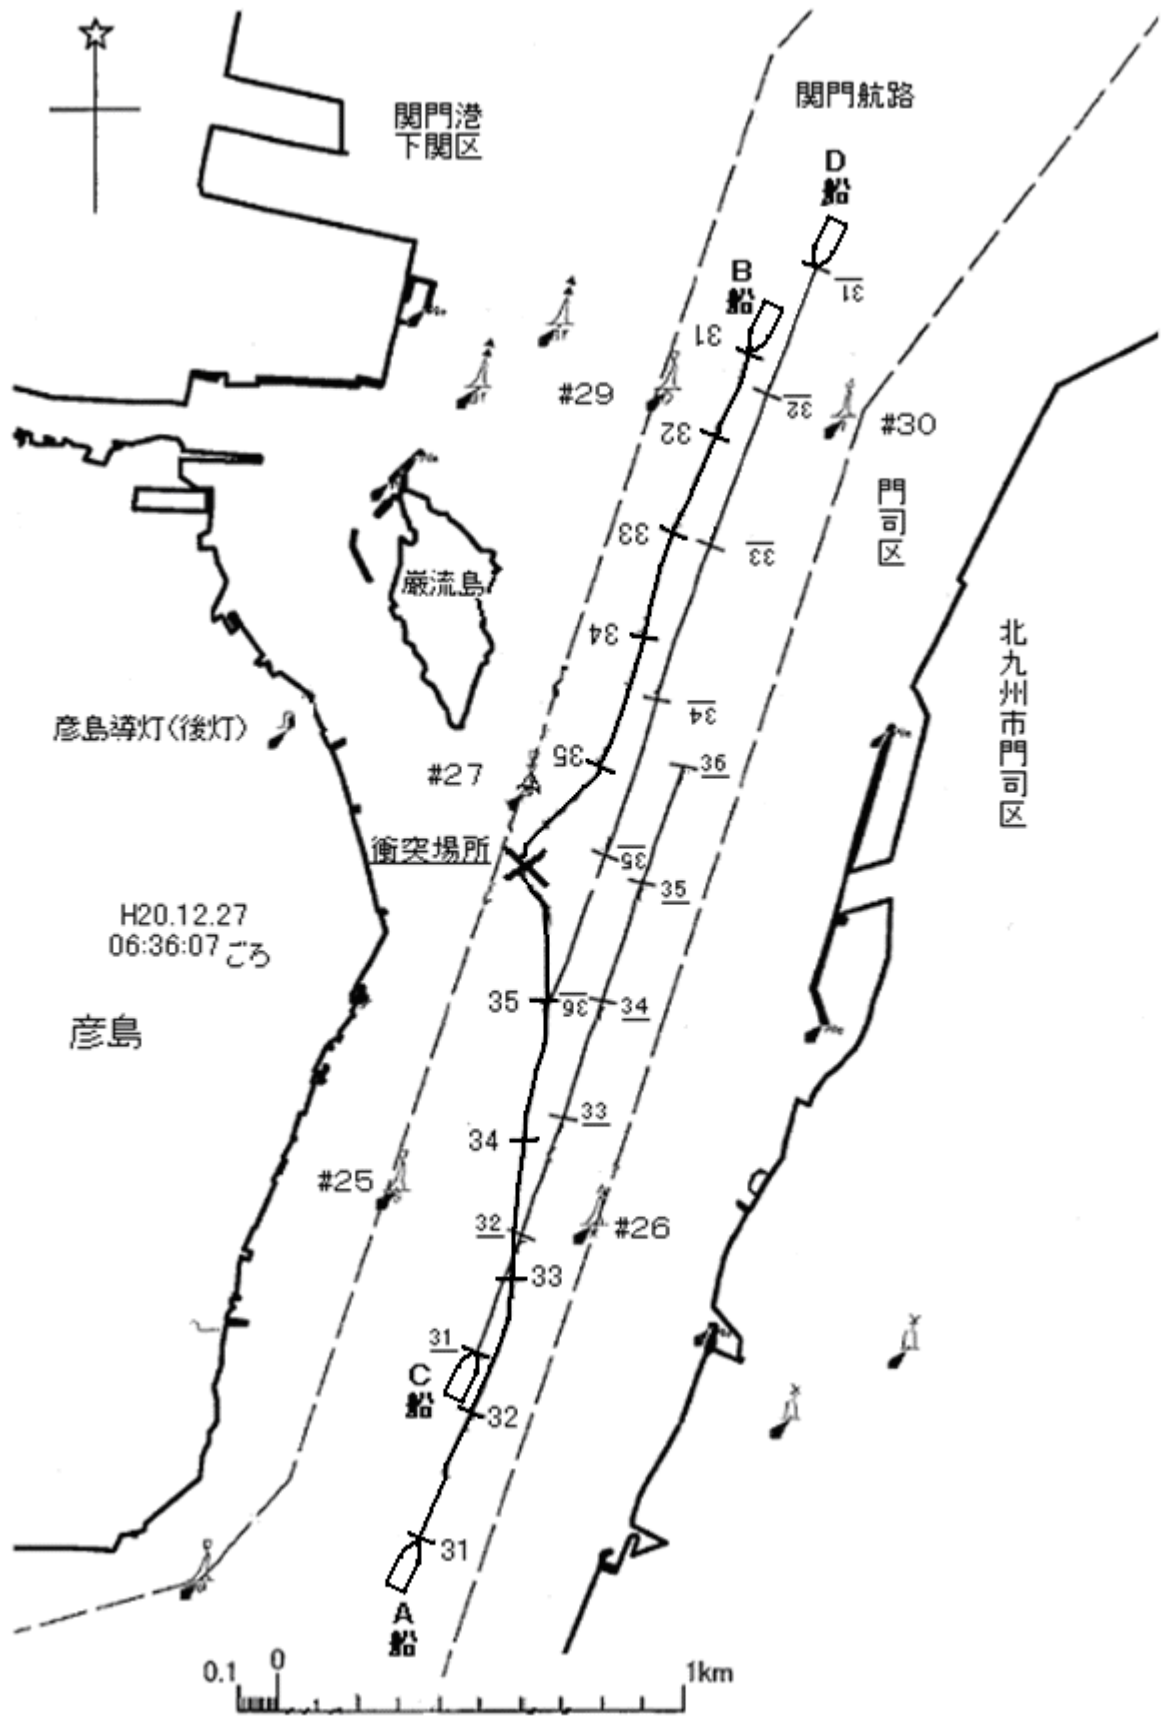
付図1 推定航行経路図

分析	乗組員等の関与 船体・機関等の関与 気象・海象の関与 判明した事項の解析	あり なし なし A船は、関門航路大瀬戸において、C船の左舷側を追い越して航路中央付近からB船の前路に進出したものと考えられる。 B船は、D船がB船を追い越したころ、A船が緑灯を見せて前路に進出してきたので、船長Bが、左舵一杯としてクラッチを中立としたものと考えられる。
原因	本事故は、夜間、関門航路大瀬戸において、A船及びC船が北進し、D船及びB船が南進して4船が接近する状況下、A船がC船の左舷側を追い越して航路中央付近からB船の前路に進出したため、D船の後を航行していたB船と衝突したことにより発生したものと考えられる。
