# 船舶事故調査の経過報告について

平成22年7月30日  
国土交通省 運輸安全委員会

貨物船 SINGAPORE GRACE 作業員死亡事故に係る船舶事故調査について  
(経過報告)

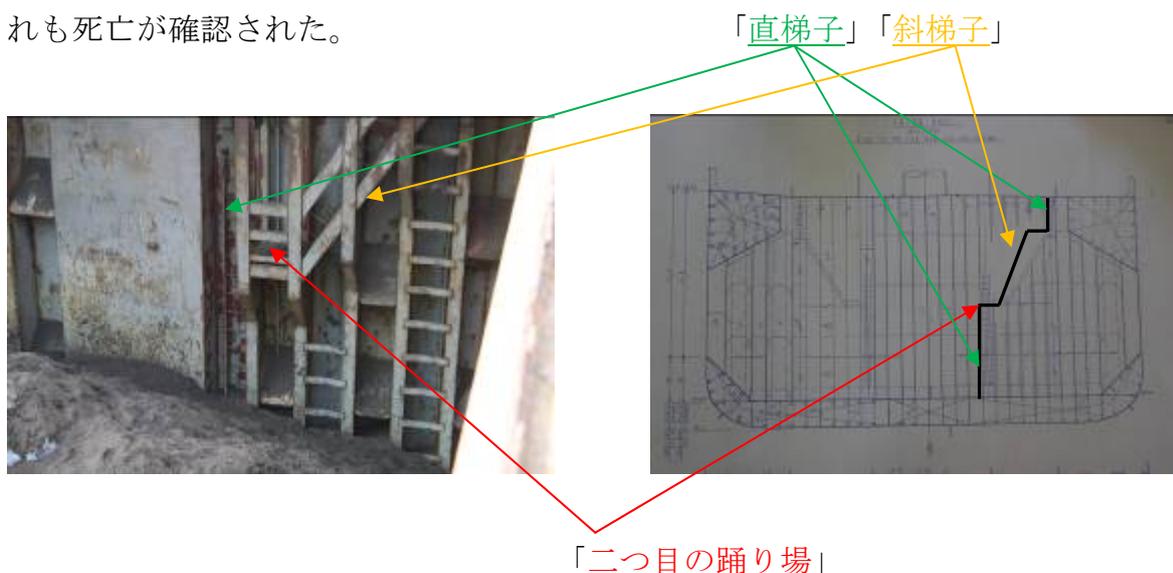
貨物船SINGAPORE GRACE<sup>シンガポール グレース</sup>は、大分県佐賀関港に係留して銅精鉱の揚荷役中、貨物倉内で油圧ショベルの運転を担当する作業員1人（以下「運転手A」という。）が、平成21年6月13日08時30分ごろ、3番貨物倉の左舷後部上甲板に位置する昇降口から入り、直梯子（長さ約2.5m）、踊り場、斜め梯子（渡り長さ約4.7m、垂直方向長さ約4m）を経由し、二つ目の踊り場（下図及び写真参照）に渡り掛けたとき、下肢から落下し、尻餅を着くように貨物表層上に倒れ、動かなくなった。
