船舶事故等調査報告書の訂正について

船舶事故調査報告書 (MA 2 0 1 1 - 1) (公表年月日:平成23年1月28日)

船種船名:油タンカー高砂丸

貨物船LINGAYEN STAR

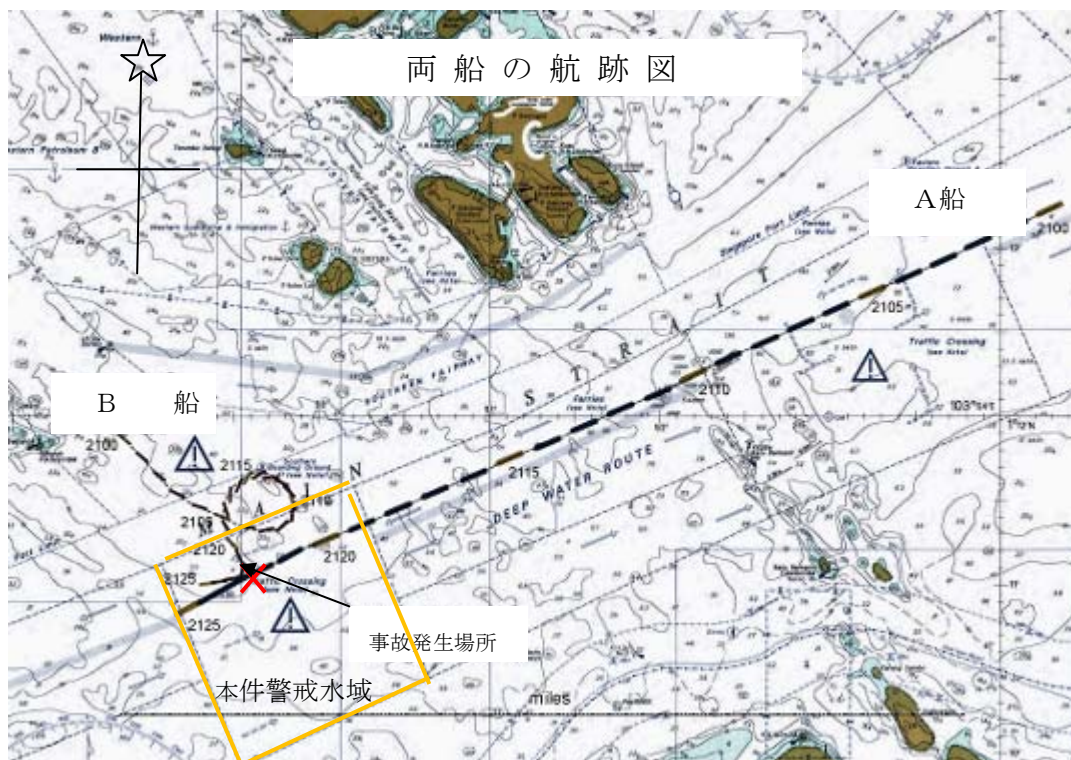
(次図 両船の航跡図、付表1 A I S記録 (21:00-21:25) 参照)

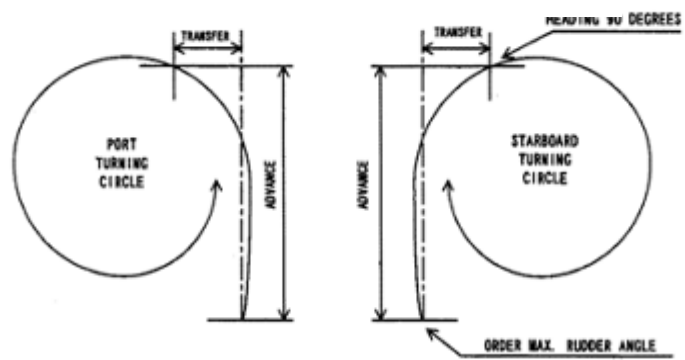
## 付図5 A船の操縦性能表

船長Aの回答書、A船の一般配置図抜粋及び操縦性能表によれば、船尾船橋型で、通常のパラスタ状態のとき、最大舵角35°、速力12.6knにおいて、右旋回縦距<sup>\*10</sup>950m、右旋回横距<sup>\*11</sup>740m、機関を全速力後進としたときの停止距離は1,900m、停止に要する時間が8分45秒である。

A船は、本事故発生時の速力における最短停止距離が1M以上で、停止するまでに約9分を要する操縦性能であったものと考えられる。

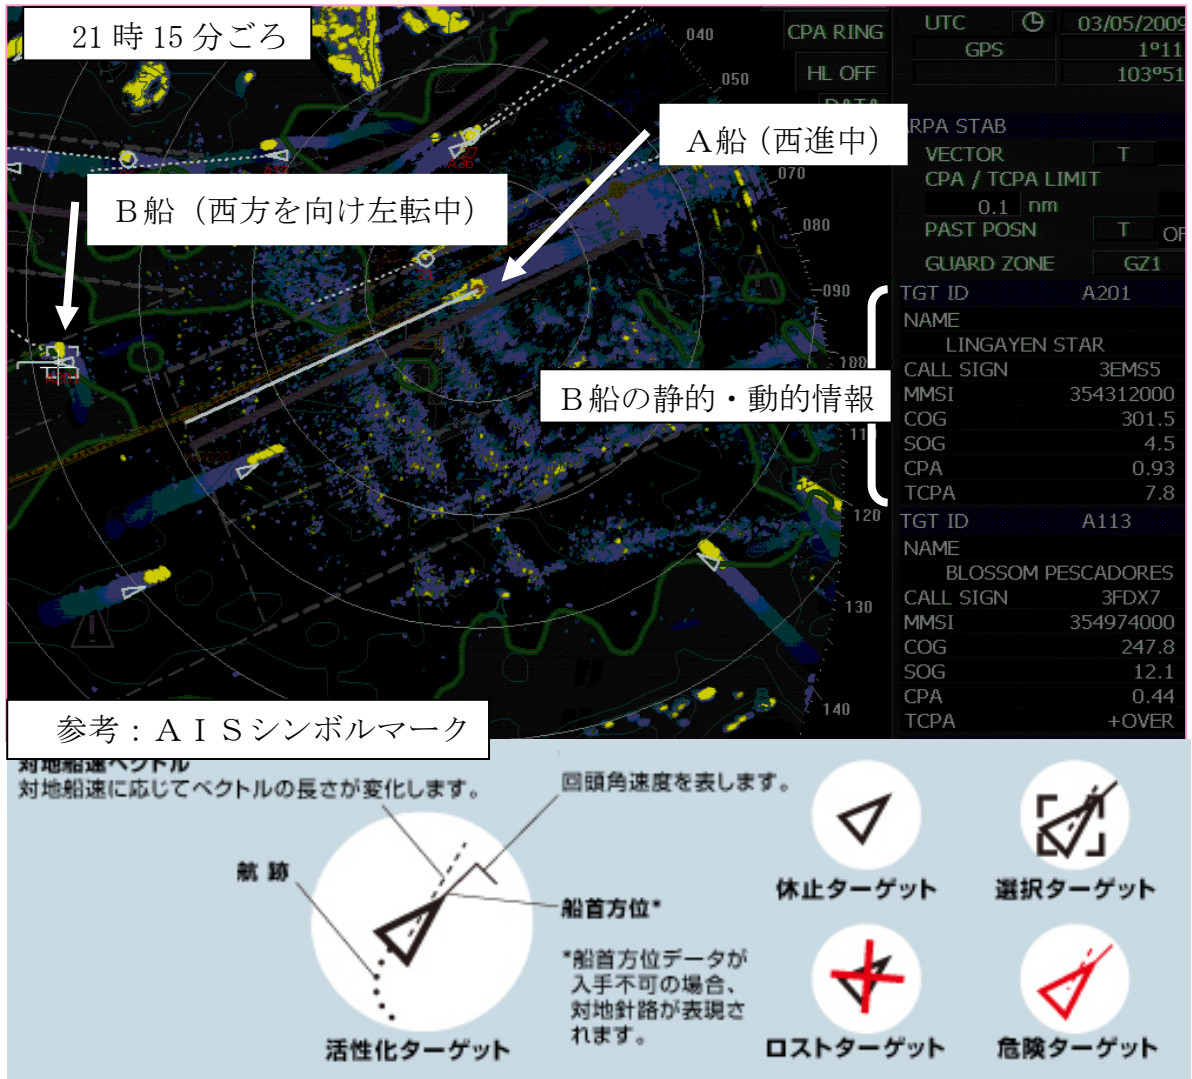
# 写真 1-1 A船のVDR記録 (レーダー映像)

時刻	A船	B船
21:03 ごろ		本件警戒水域に向けて南東進
21:05 ごろ	シンガポール海分離通航帯（以下「本件分離通航帯」という。）の西航用通航路（以下「本件西航レーン」という。）に沿って西進	本件警戒水域に向けて南東進
21:10 ごろ	本件西航レーンに沿って西進	本件警戒水域の北側境界線付近で左旋回
21:15 ごろ	本件西航レーンに沿って西進	本件警戒水域の北側境界線付近で左旋回
21:20 ごろ	本件西航レーンから本件警戒水域に入り、西進を続ける	本件警戒水域の北側境界線付近で左旋回後、南進
21:24 ごろ	本件警戒水域を西進中、右舷部とB船船首部とが衝突	本件警戒水域を南進後、右旋回中、船首部とA船右舷部とが衝突

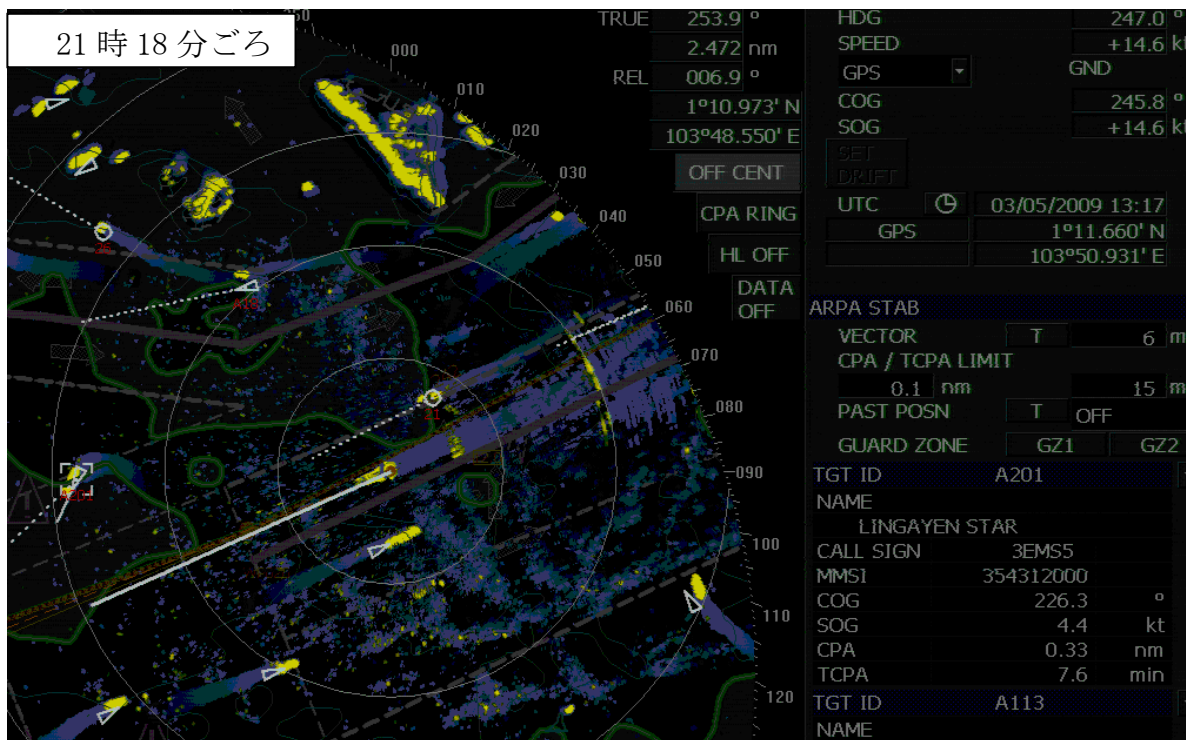
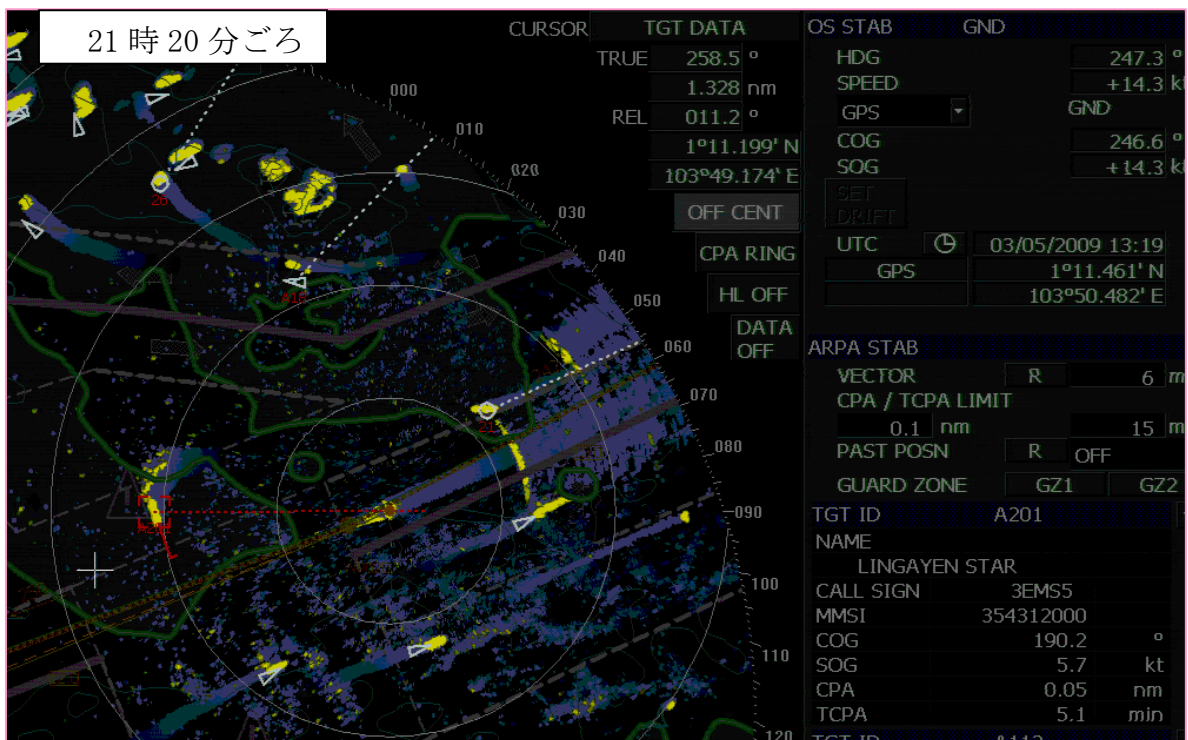
写真1-2 A船のVDR記録（レーダー映像）

写真1-2及び1-3により、21時20分ごろ、A船の左舷船首方に東進する反航船が1隻認められた。
