船舶事故調査報告書

船種船名 貨物船 PADRE
IMO番号 9273612
総トン数 40,160トン

船種船名 貨物船 第三十恭海丸
船舶番号 132068
総トン数 498トン

事故種類 衝突
発生日時 平成21年8月9日 14時04分ごろ
発生場所 広島県福山市仙酔島東方沖
鴻石灯標から真方位019° 1,900m付近
(概位 北緯34° 23.0' 東経133° 26.0')

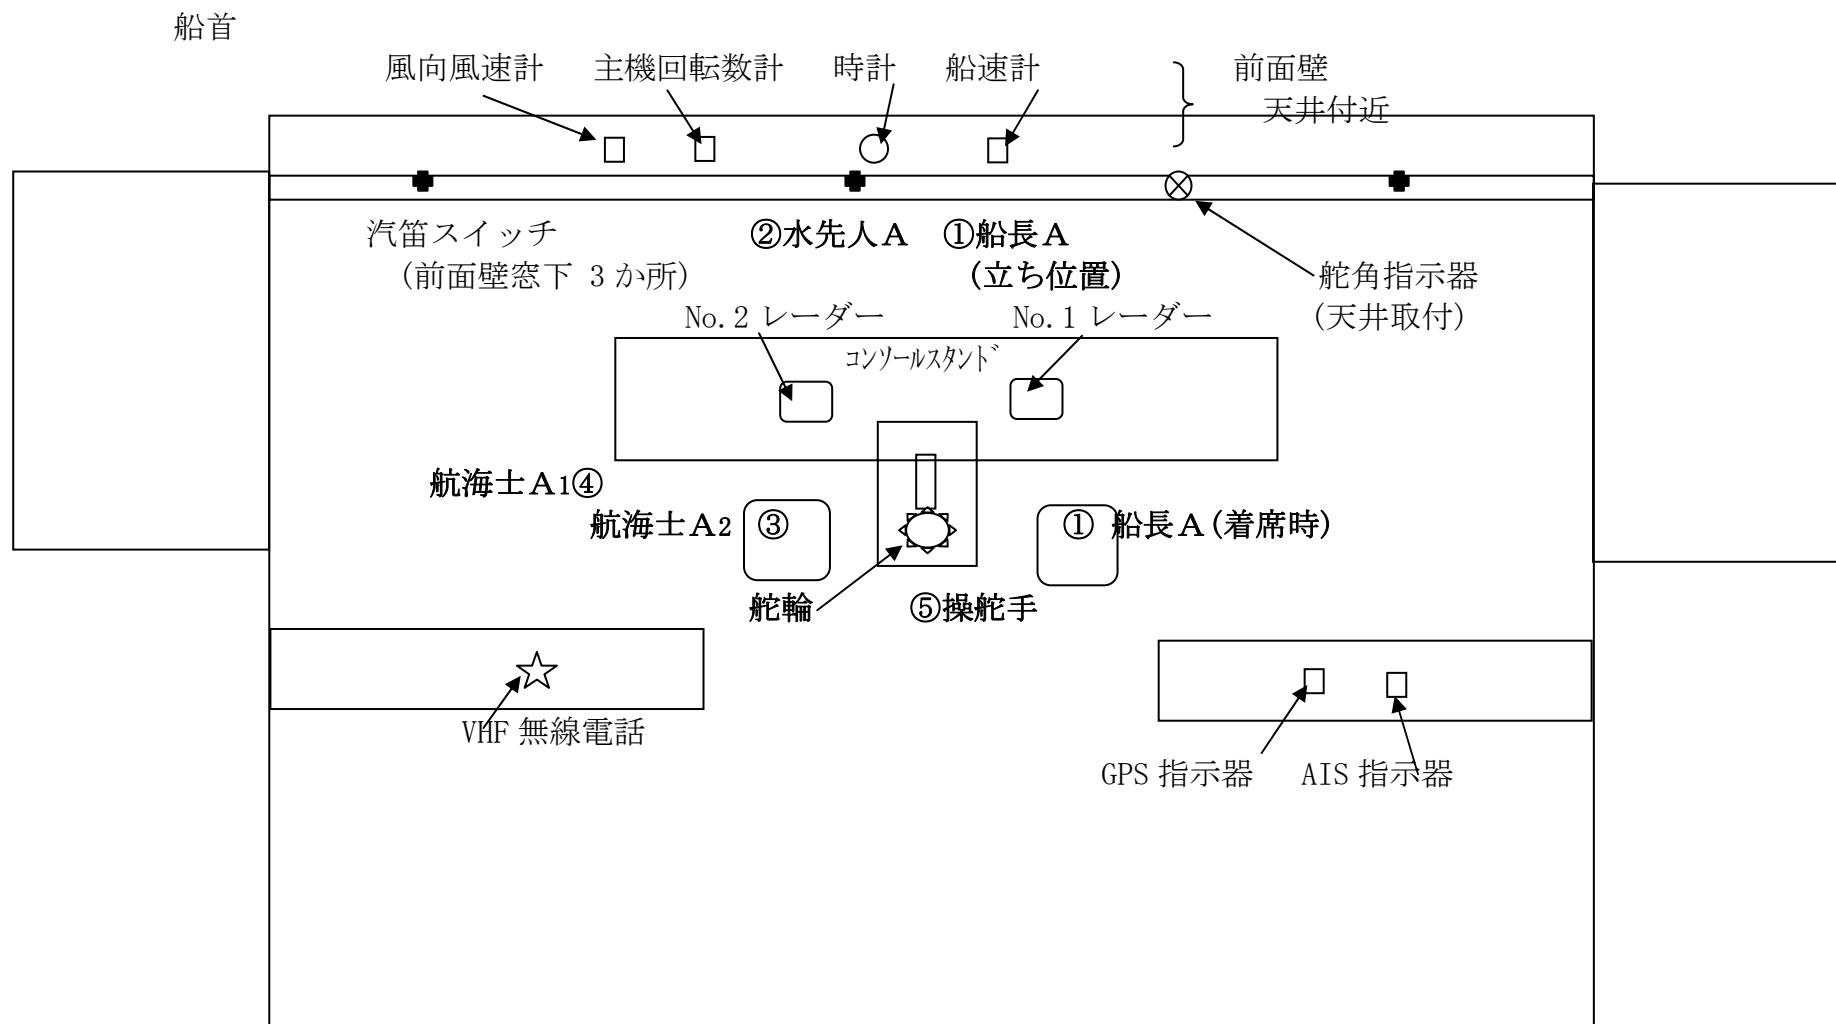
付図3 A船操舵室の状況

また、水先人Aの口述によれば、操舵室中央のT字型コンソールを挟んで、右舷側のNo. 1 レーダーを船長が使用し、左舷側のNo. 2 レーダーを航海士A₂が使用していたので、自身でレーダー映像を確認しなかった。

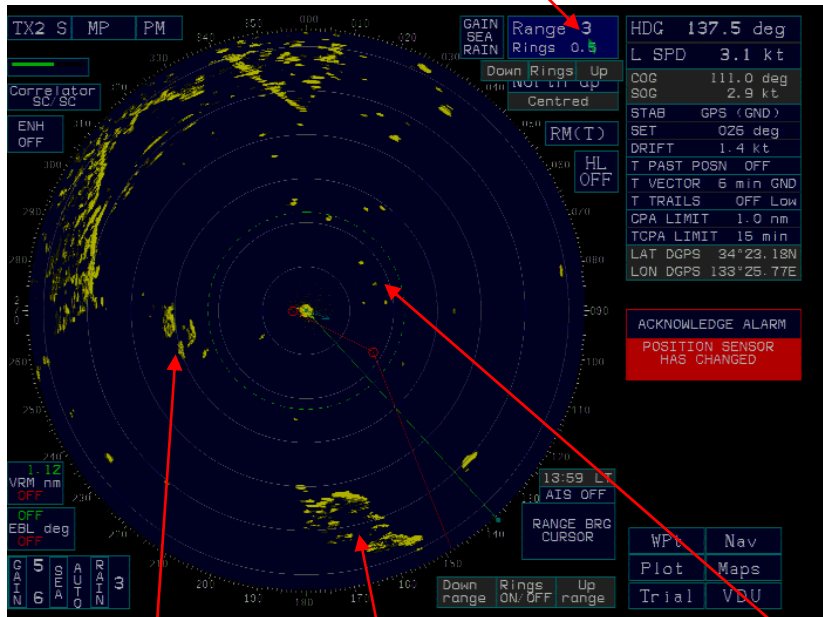
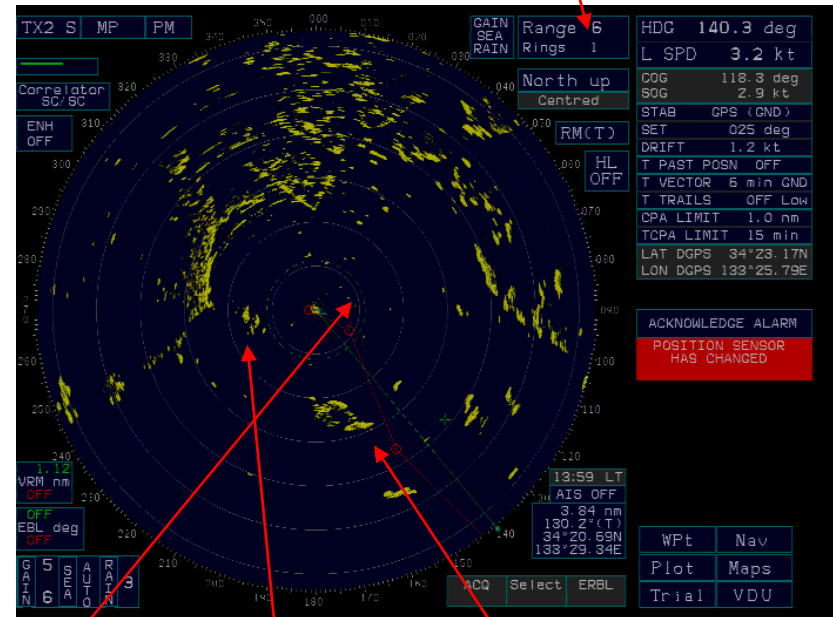
写真2 VDR記録のレーダー映像(2)
 (衝突の約4分前、3Mレンジから6Mレンジに切り替えられた。)

なお、No. 2レーダーは、ノースアップ*2として固定距離マーカを表示し、揚錨時から3海里（M）レンジとしていたが、衝突の約4分前に6Mレンジに切り替えられた。

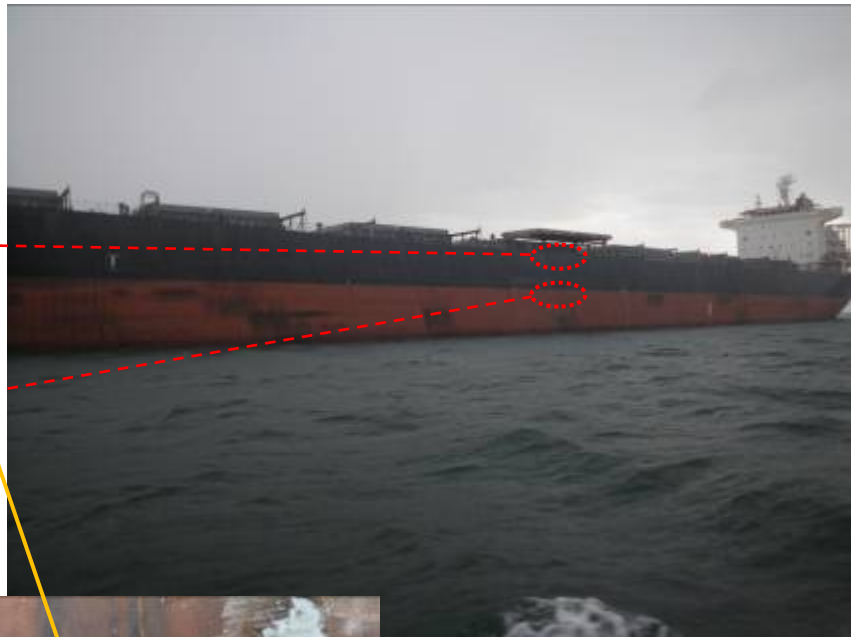
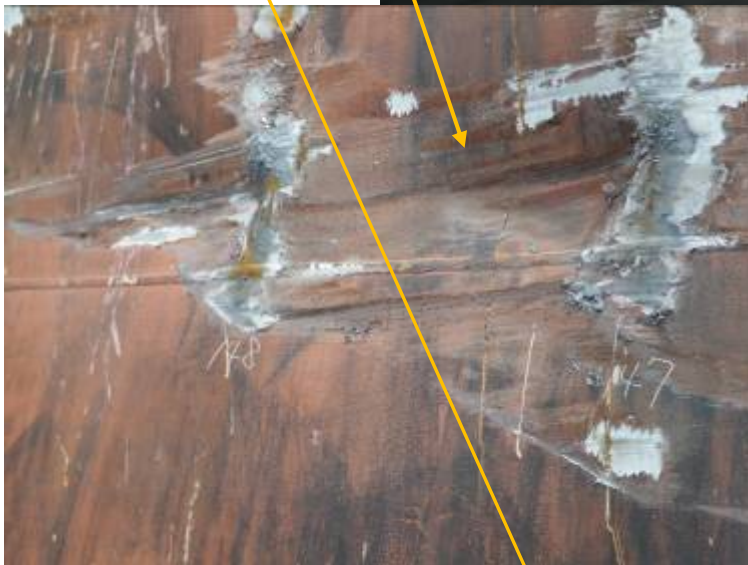
写真3 A船の損傷状況

航海士A₁の口述及びA船の損傷写真によれば、左舷中央部に凹損及びき裂が生じた。

A船
左舷中央部

水線の上
約6m付近の
凹損

水線付近の
凹損及び亀裂

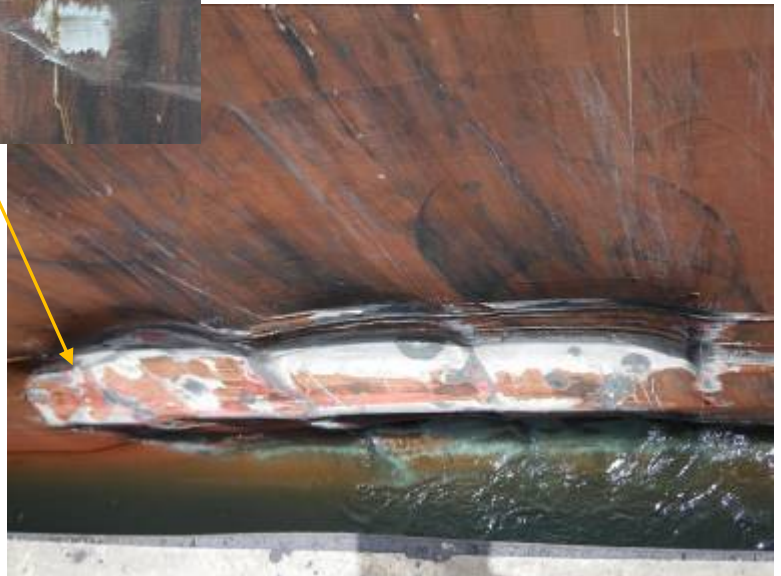
水線の上
約6m付近の凹損
(B船船首部の
衝突によるもの)

水線付近の 凹損及び亀裂
(B船の球状船首部が衝突
したことによる損傷)

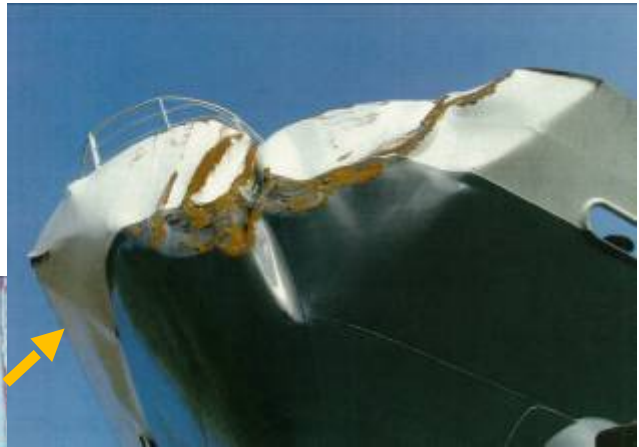
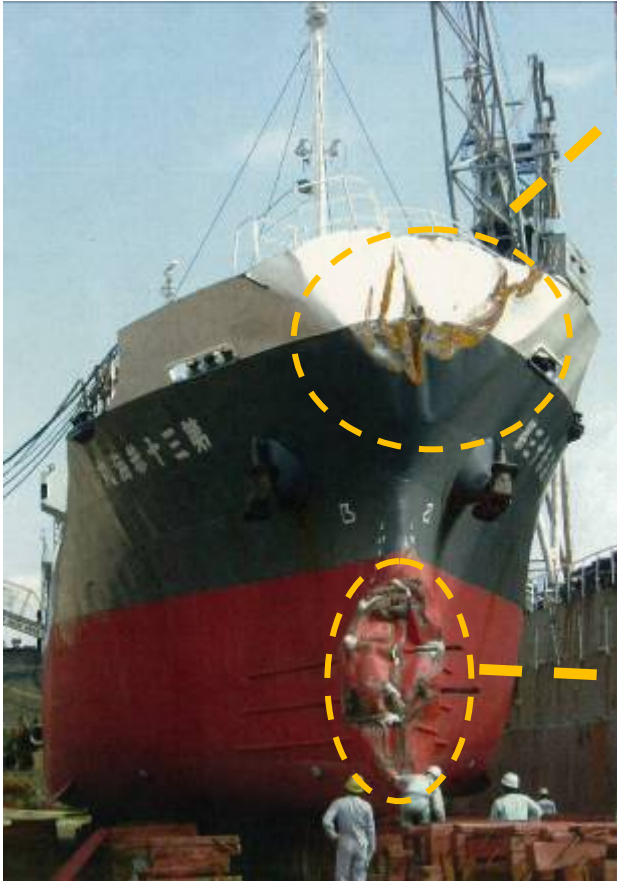
写真4 B船の損傷状況

船長Bの口述及びB船の損傷写真によれば、B船の船首先端部が圧壊し、船首水倉にき裂が生じた。

船首部の損傷

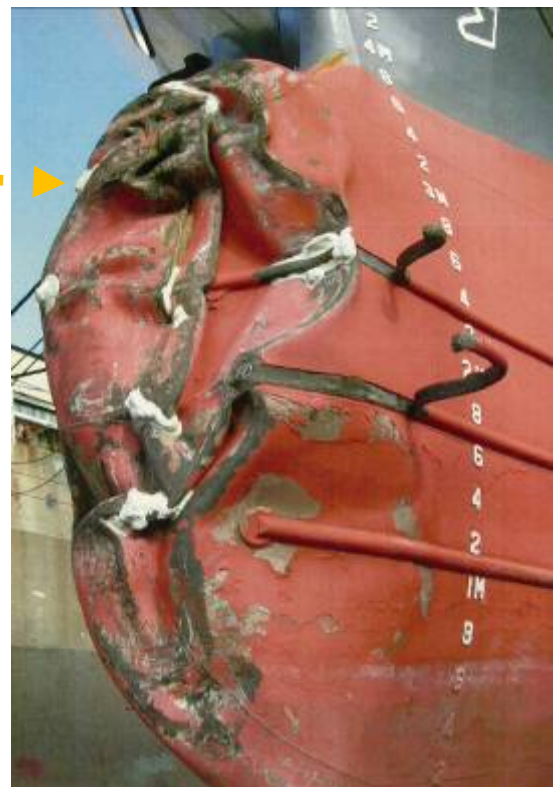
球状船首部の損傷
