# 船舶事故調査報告書

船種船名 水上オートバイ 岡山滑走愛好會

事故種類 衝突（潮留堰）

発生日時 平成21年9月13日 15時20分ごろ

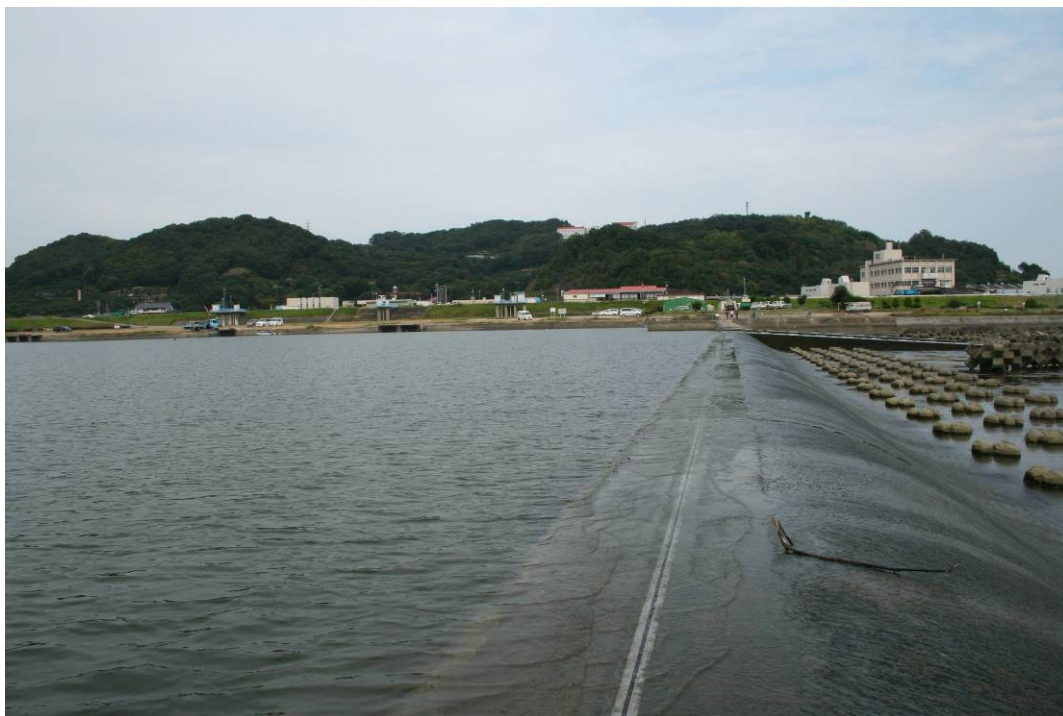
写真1 本件潮留堰の状況

本件潮留堰でせき止められた川の水は、同堰の両岸近くに設けられた階段状の魚道からその一部が下流に流れ、同堰の上端と下流側の河床との段差は、約1.5 mで、同堰下流側の水深は約1.0 mあり、同堰下流側の河床には、<sup>ごしゅう</sup>護床用のコンクリート製ブロックが設置されている。

また、本件潮留堰は、同堰の上端とせき止められた水面とがほぼ同じ高さであることから、同堰から距離が離れた上流からは、下流側のコンクリート製ブロックなどを見通すことができないため、その存在に気付かないおそれがある。

操縦者が、本件潮留堰に気付かなかったのは、操縦者が、新霞橋の下流に本件潮留堰があることを知らなかったこと、及びその上端と水面とがほぼ同じ高さで、接近するまで下流側の状況を見通すことができず、本件潮留堰が設けられていることが分からなかったことによるものと考えられる。

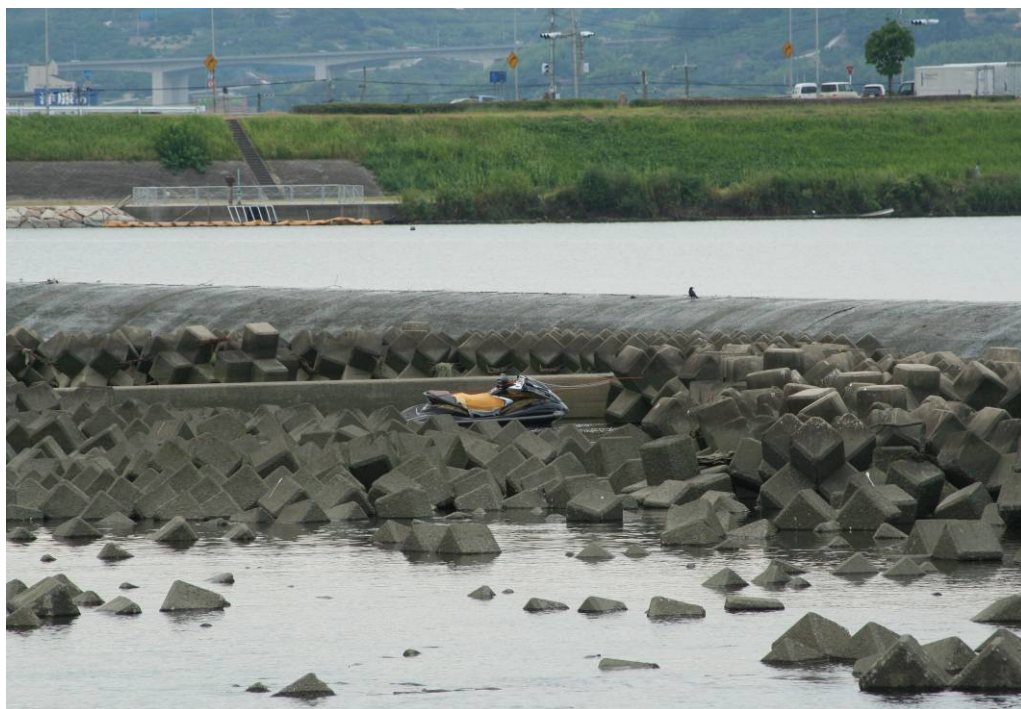
写真3 本船及びブロックの状況

本船は、再び同乗者Aのレバーの操作により約60km/hに増速した直後、操縦者から本件潮留堰の下流側が見えたものの、同堰東端から150m付近の同堰の上端に衝突し、さらに、これを乗り越え、下流側の河床に設置されたコンクリート製ブロックに衝突して、3人とも本船から投げ出された。

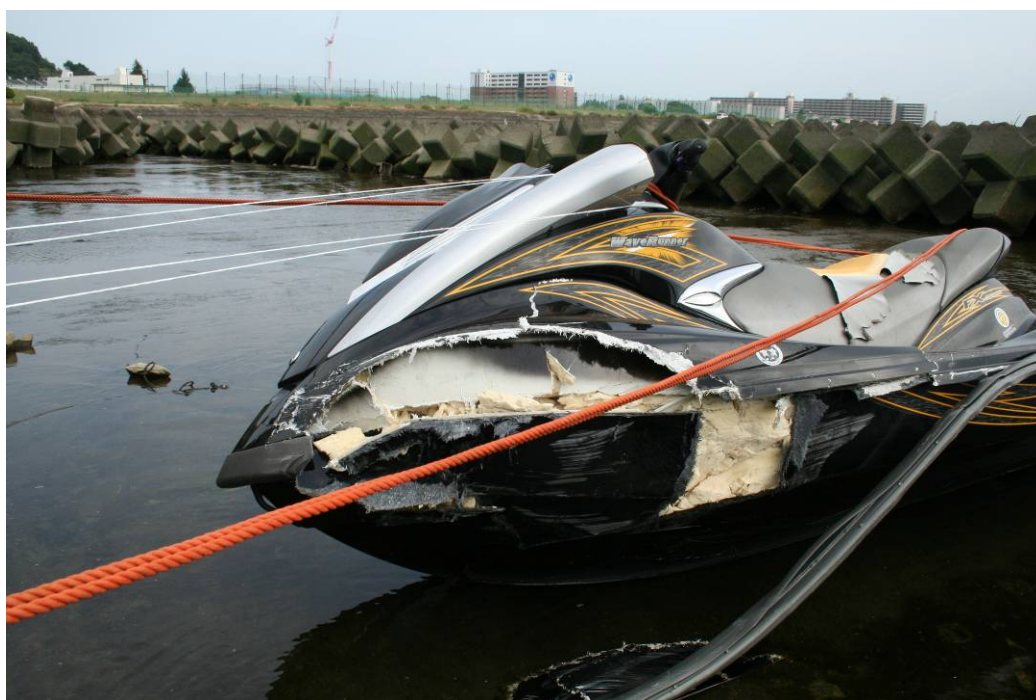
写真4 本船の損傷状況

左舷船首部に破口が生じた。

2.3から、本船には、左舷船首部に破口が生じたものと考えられる。
