# 船舶事故調査報告書

船種 船名 貨物船 CROSSANDRA  
IMO番号 9370226  
総トン数 49,720トン

船種 船名 漁船 栄進丸  
漁船登録番号 EH3-23438  
総トン数 4.9トン

事故種類 衝突  
発生日時 平成22年4月27日 07時11分ごろ  
発生場所 愛媛県松山市釣島西方沖  
釣島灯台から真方位282° 1,900m付近  
(概位 北緯33° 53.8' 東経132° 37.1')

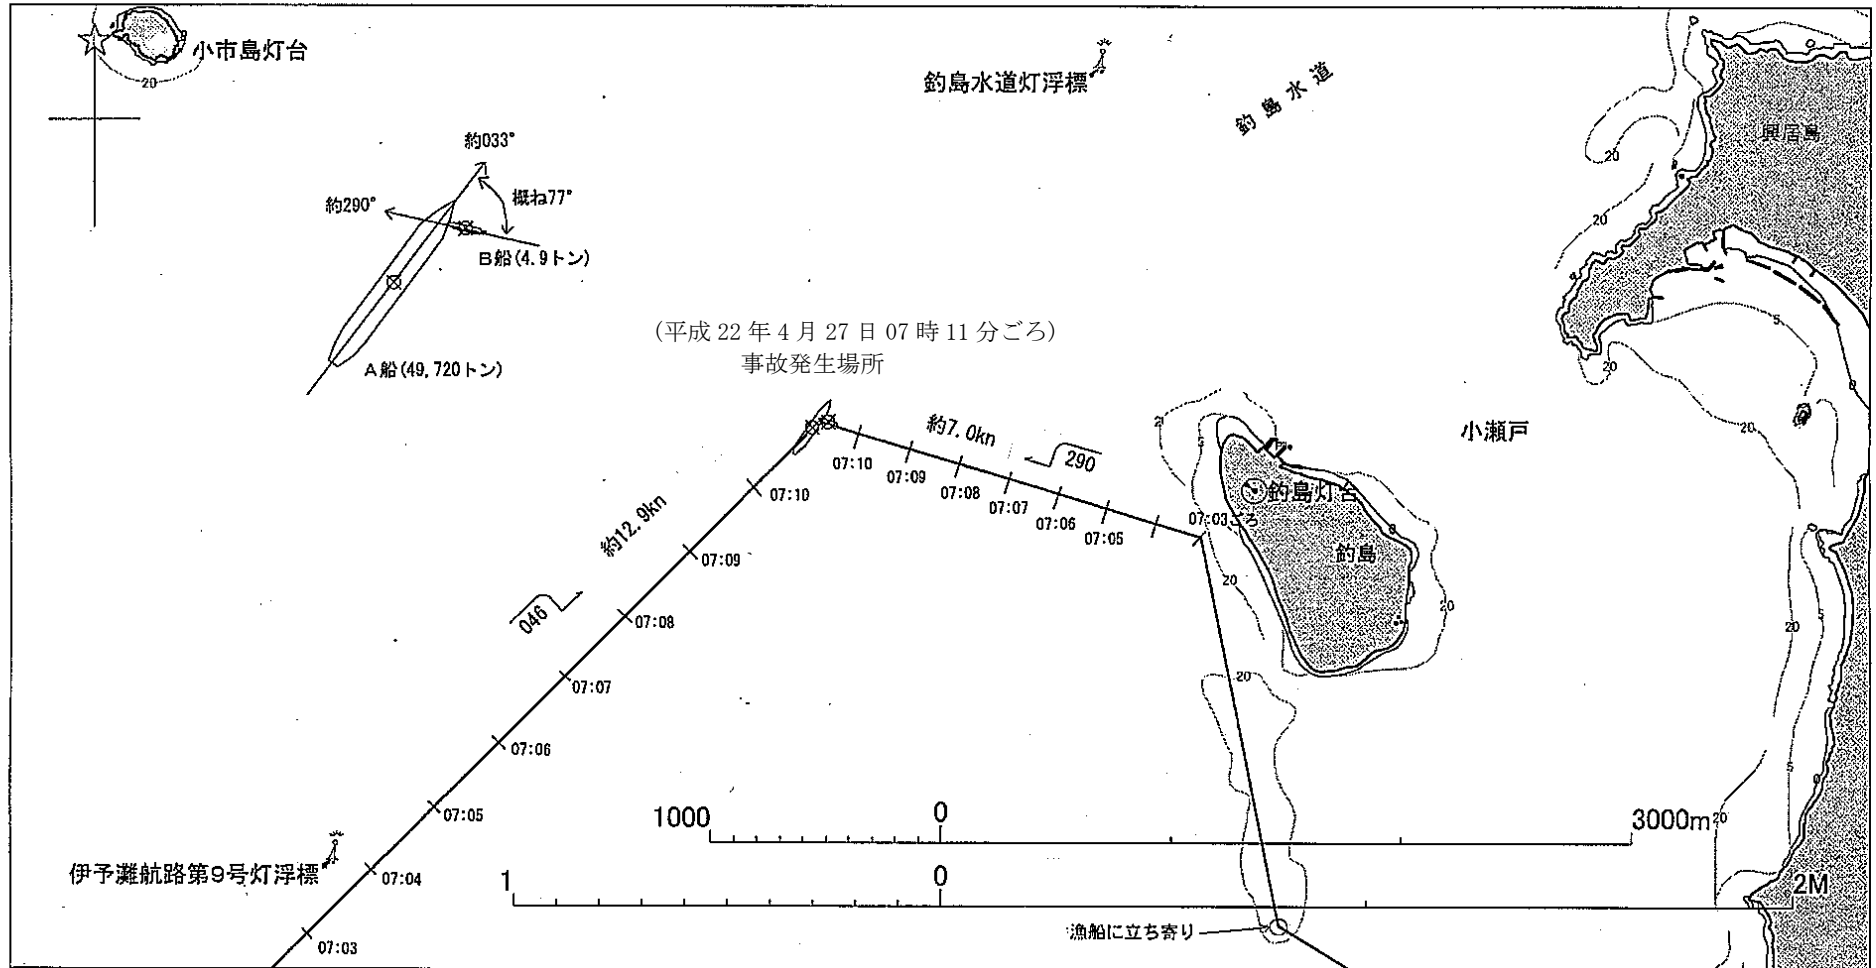
付図2 推定航行経路図

本事故は、釣島西方沖において、A船が北東進中、B船が北西進中、A船が右方から接近するB船と互いに進路を横切り、衝突するおそれがある態勢であったものの、B船の進路を避けて航行し、また、B船が見張りを行っていなかったため、両船が衝突したことにより発生したものと考えられる。

A船は、海上衝突予防法の航法規定を遵守すること。

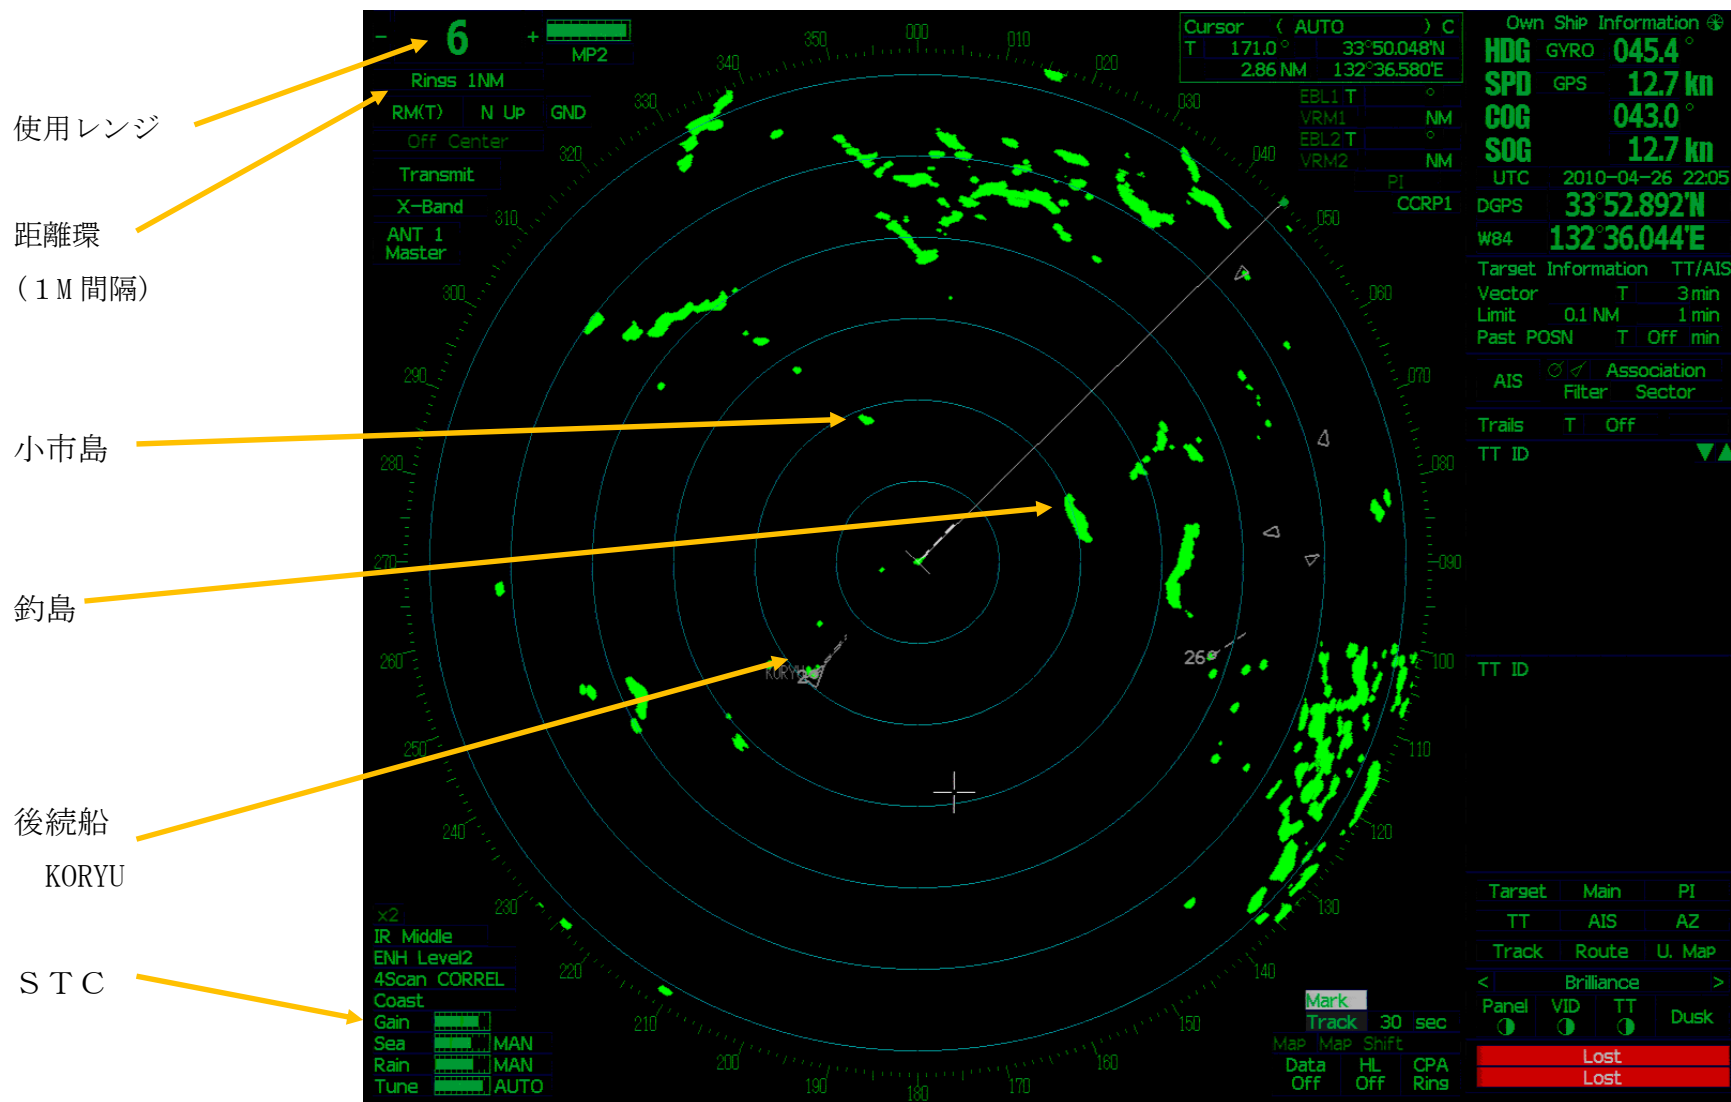
写真1 VDRのレーダー映像記録（07時05分ごろ）

VDRに記録されたレーダー映像は、操舵室右舷側に並んで設置されたレーダー2台のうち、左側のNo. 2レーダーのものであったが、栄進丸(以下「B船」という。)の映像が表示されておらず、A船から見たB船の方位及び距離に関する情報を入手することができなかった。

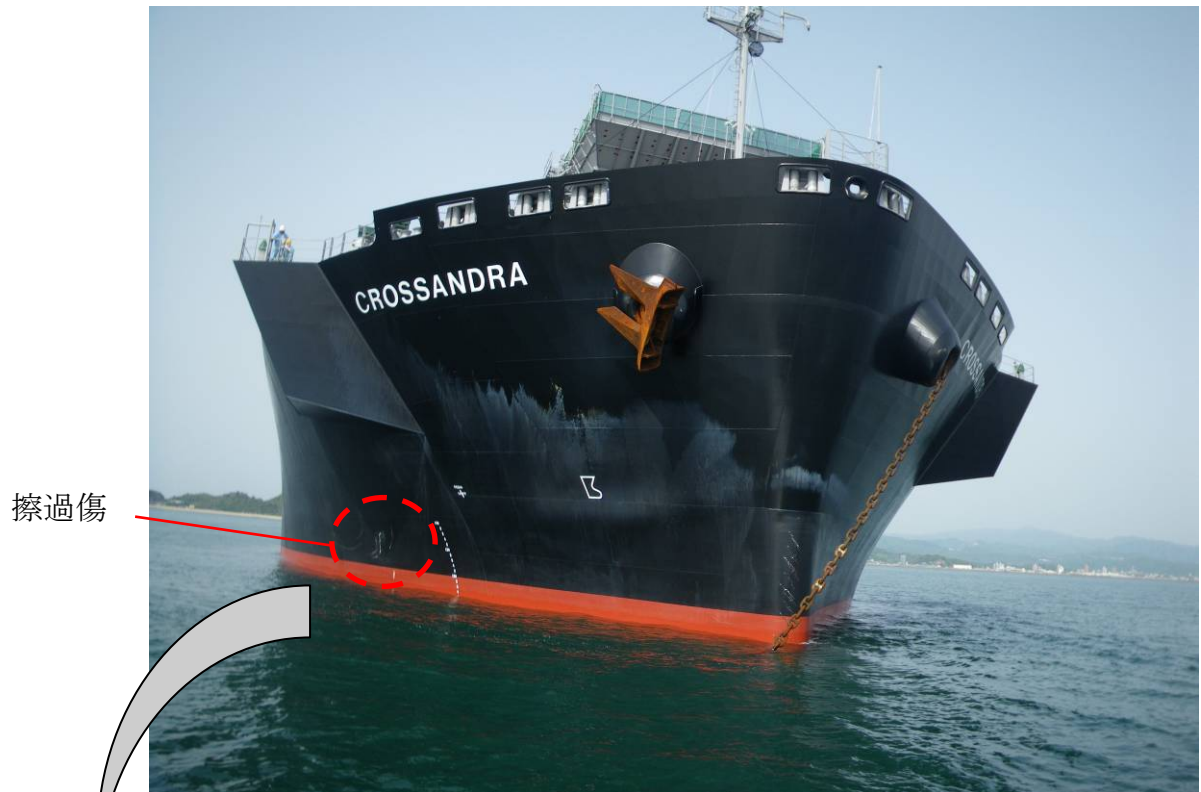
写真2 A船右舷船首部の擦過傷(1)

- (1) A船  
航海士Aの口述及びA船の損傷写真によれば、右舷船首部に擦過傷が生じた。
- (2) B船

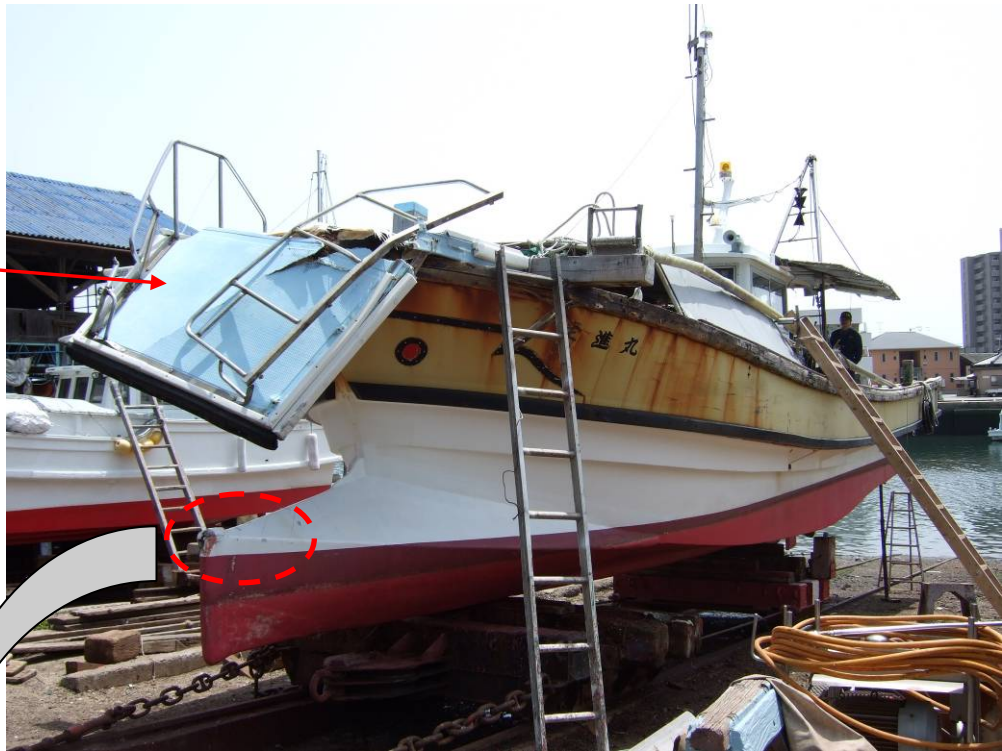
写真4 B船船首部の損傷(1)

船長Bの口述及びB船の損傷写真によれば、B船の船首張出部が折損し、船底先端（球状船首）にき裂及び破口が生じた。

張出し部分  
折損

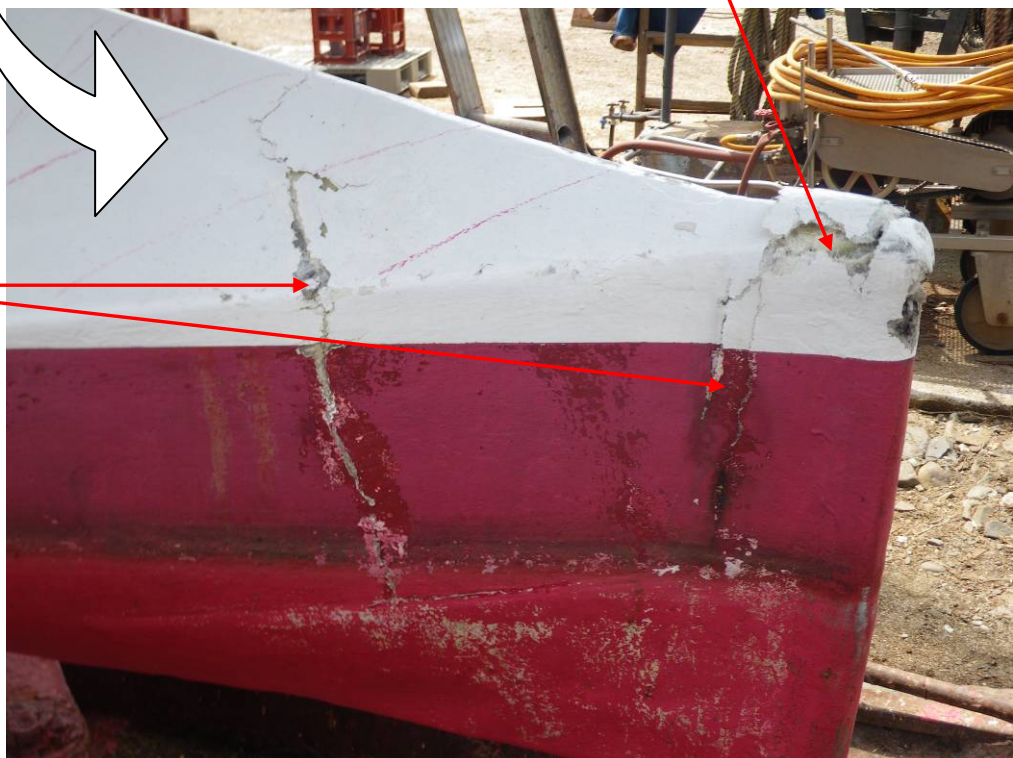
写真5 B船船首部の損傷(2)

き裂

破口

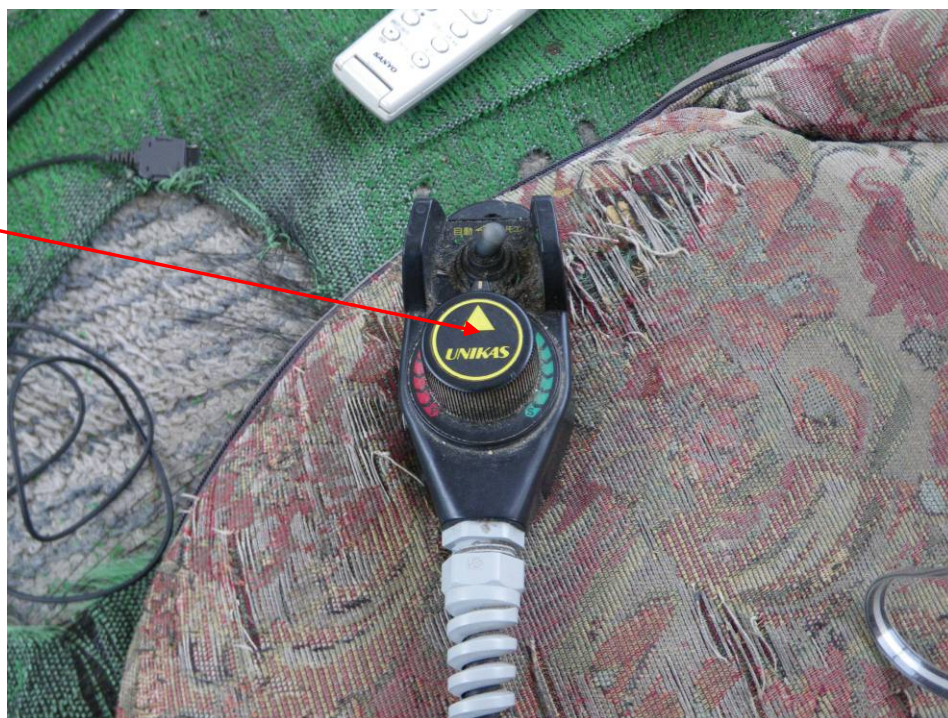
写真6 B船の遠隔制御器

自動操舵装置の針路設定は、船首方の地形をもとに船首方向を決め、遠隔管制器のつまみを中央にすることで、そのときの船首方向（針路）が維持されるようになっていた。

ダイヤルを中央にしたとき針路が設定される

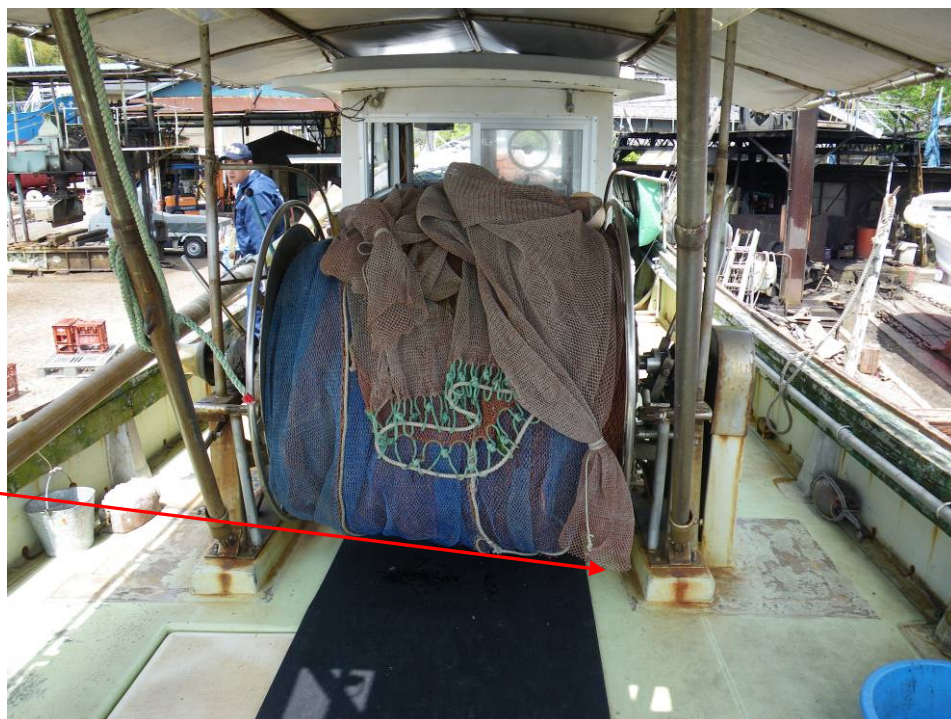
写真7 B船操舵室後方のローラー

船長Bは、事故発生前に後部甲板にあるローラーの右舷後方で下を向いて投網の準備をしていた。

B船が見張りを行っていなかったのは、船長Bが、船首方に他船がいなかったことから、接近する他船はいないものと思い、操舵室を離れて後部甲板で投網準備作業を行っていたことによるものと考えられる。

事故発生の直前に船長Bが投網準備を行っていた位置

B船は、後部甲板で投網準備作業を行っていたため、A船の接近及び汽笛の吹鳴に気付かなかったものであるが、視覚、聴覚及びその時の状況に適した他のすべての手段により、常時適切な見張りを行うこと。
