船舶事故調査報告書

船種船名 漁船 日光丸

事故種類 乗揚

発生日時 平成22年5月29日 05時00分ごろ

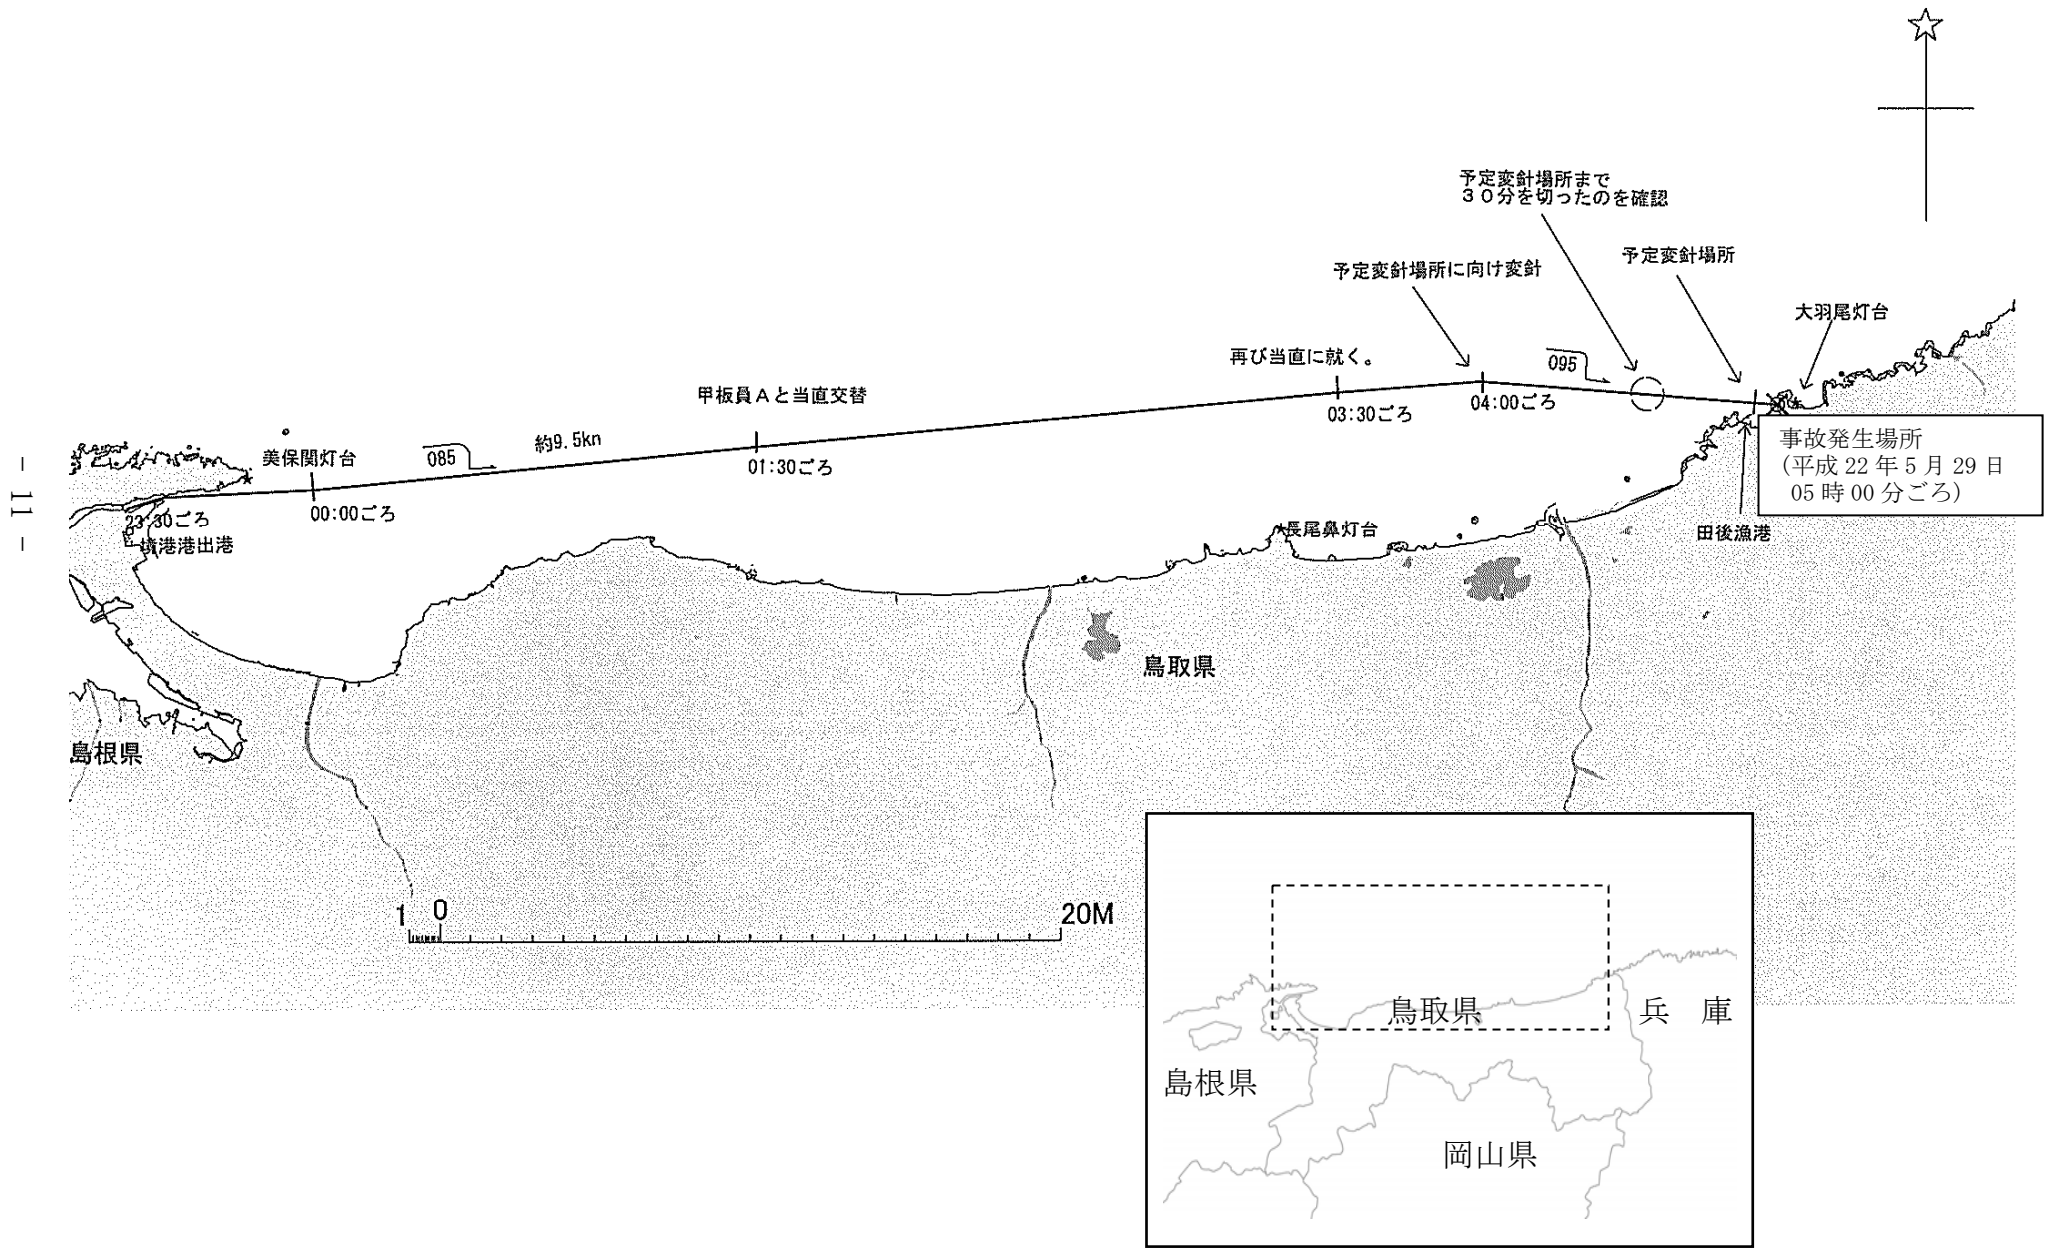
付図1 推定航行経路図

本船は、田後漁港に接近して変針予定場所に達したが、船長が居眠りに陥っていて変針することができず、同場所を通過して同漁港北東方の海岸に向け航行し、平成22年5月29日05時00分ごろ同海岸に乗り揚げた。

本事故の発生日時は、平成22年5月29日05時00分ごろで、発生場所は、おおばね お大羽尾灯台から232° 800m付近であった。
