# 船舶事故調査報告書

船種船名 遊漁船 三晃丸  
船舶番号 292-27725 広島  
総トン数 11.01 トン

事故種類 転覆  
発生日時 平成22年6月25日 00時00分ごろ  
発生場所 愛媛県松山市怒和島元怒和漁港内  
オコゼ岩灯標から真方位167° 1,300m付近  
(概位 北緯33° 58.7' 東経132° 32.2')

平成23年1月6日  
運輸安全委員会(海事部会)議決  
委員長 後藤昇弘  
委員 横山鐵男(部会長)  
委員 山本哲也  
委員 石川敏行  
委員 根本美奈

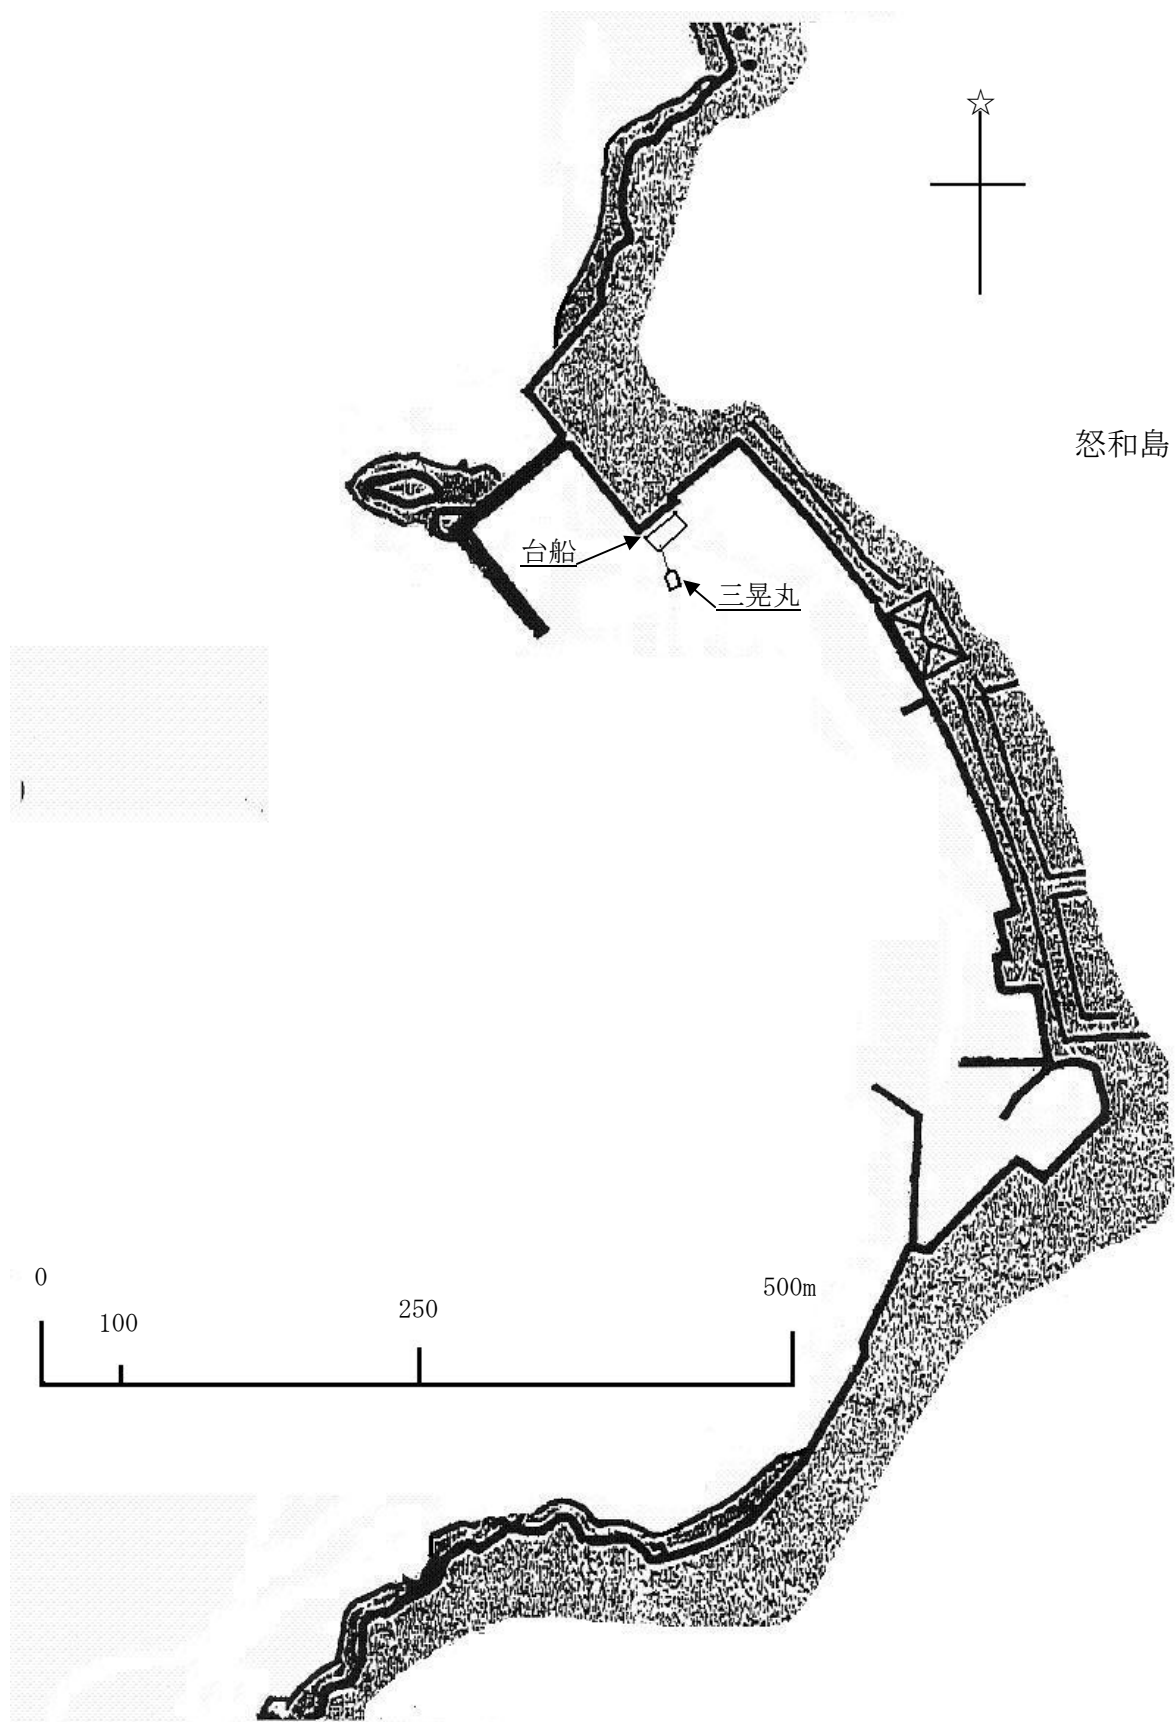
付図1 係留状況図

本船は、船長が1人で乗り組み、釣り客2人を乗せ、平成22年6月24日19時30分ごろ広島県呉市呉港を出港し、21時00分ごろ元怒和漁港に入港した。そして、岸壁に係留されていた無人の作業用台船に船首から係留索をとり、船首を北北西方に向け、台船から船首を約20m離して船尾から錨を投下し、水深とほぼ同じ長さで延出した約20mの錨索を左舷側のタツに係止して主機を停止した。

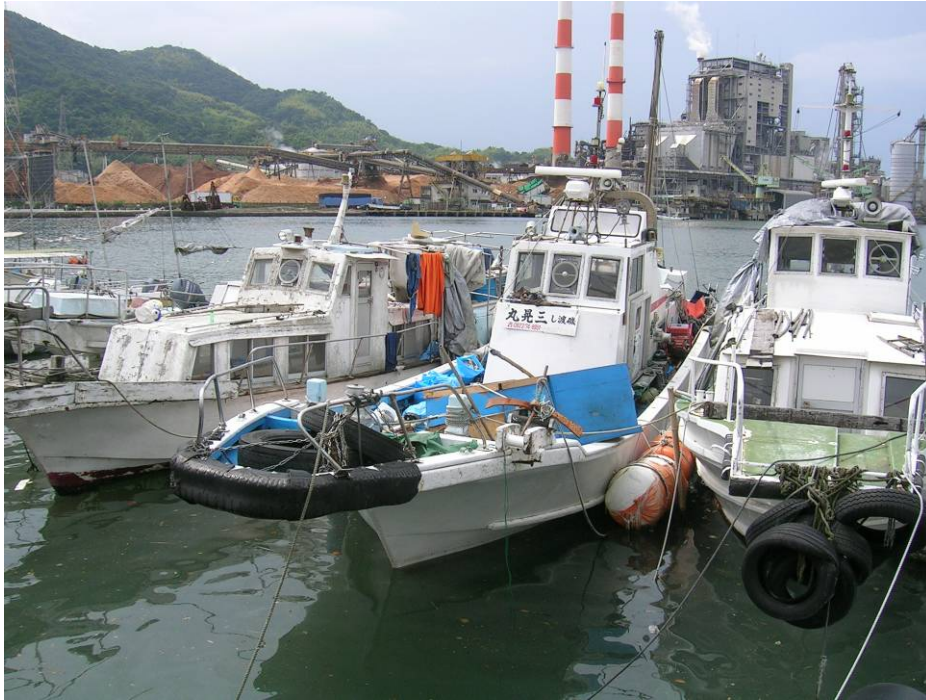
写真1 船体

本船は、台船に接舷したのちも右舷への傾斜が進行し、翌25日00時00分ごろ、転覆した。

本船は、クレーンにより引き起こされたのち、船尾右舷側外板の主機排気口（以下「本件排気口」という。）の閉鎖措置が施された状態でえい航され、呉港に帰港した。

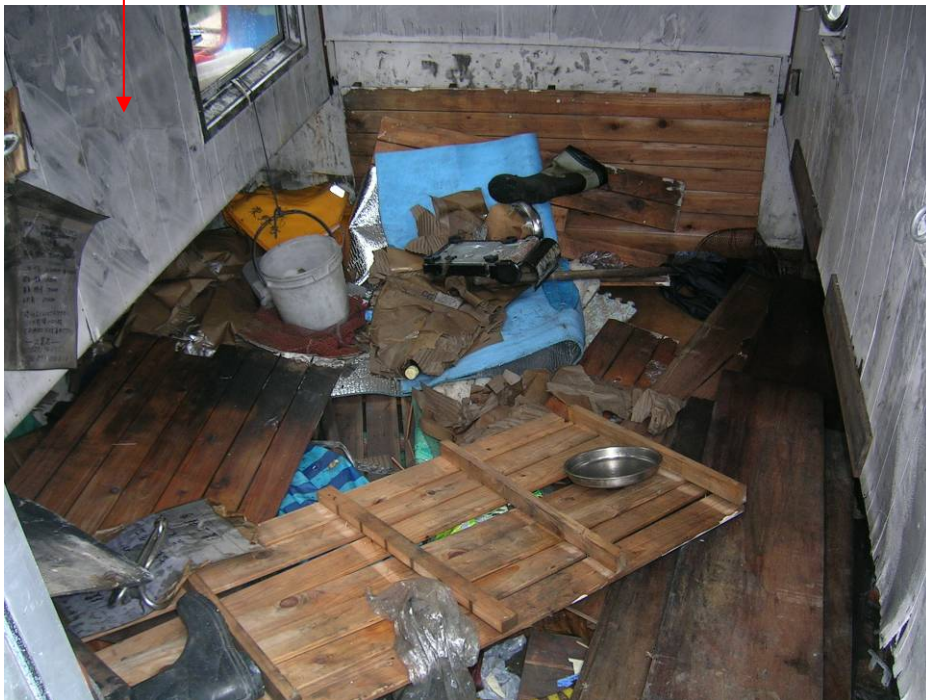
写真2 客室内

- ① 客室及びコンパニオンの内壁は、全体が白色塗装されていたが、本件後、黒色物質の付着により汚損していた。
- ② 採取した黒色物質は、目視観察によれば、油気がなく、乾燥した炭化物であった。
- ③ 船長の口述によれば、本船は、以前に客室内が本事故後のように汚損していたことはなかった。
- ④ 釣り客Aの口述によれば、釣り客2人は、呉港で乗船したのち、一度も客室のコンパニオンの開き戸を開けていないが、航行中、船尾甲板上にいると排気の臭いを感じていた。

付着した炭化物
