# 船舶事故調査報告書

船種船名 モーターボート ノーフアイト

事故種類 転覆

発生日時 平成21年12月11日 22時40分ごろ

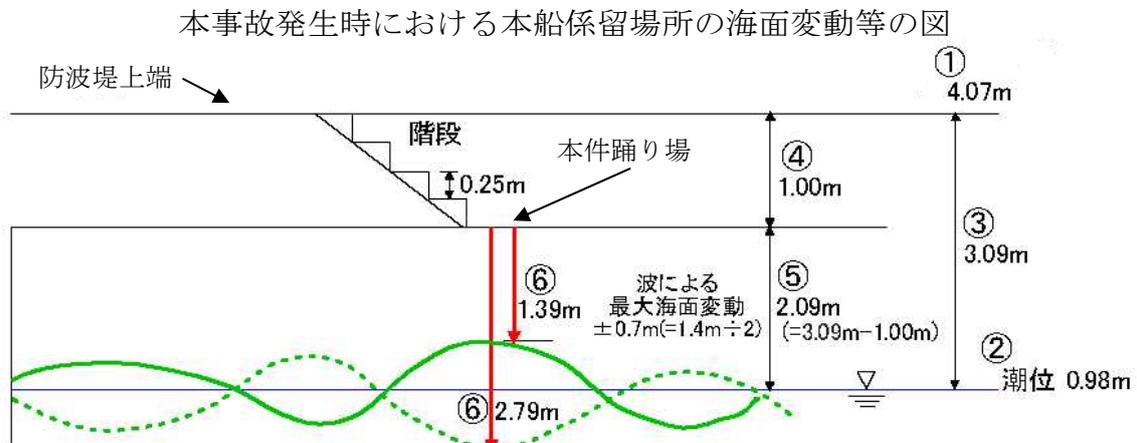
海面から本件踊り場までの高さは、約 1.39 m ~ 2.79 m の範囲で、周期約 6 秒で変動していた。

- ① 最低水面から本件防波堤上端までの高さは、4.07 m
- ② 本件防波堤付近の潮位は、0.98 m
- ③ 海面から本件防波堤上端までの高さは、3.09 m
- ④ 本件踊り場から本件防波堤上端までの高さは、1.00 m
- ⑤ 海面から本件踊り場までの高さは、2.09 m
- ⑥ 本船係留場所の最大波高約1.4 mより、波による最大海面変動は、±0.7 m

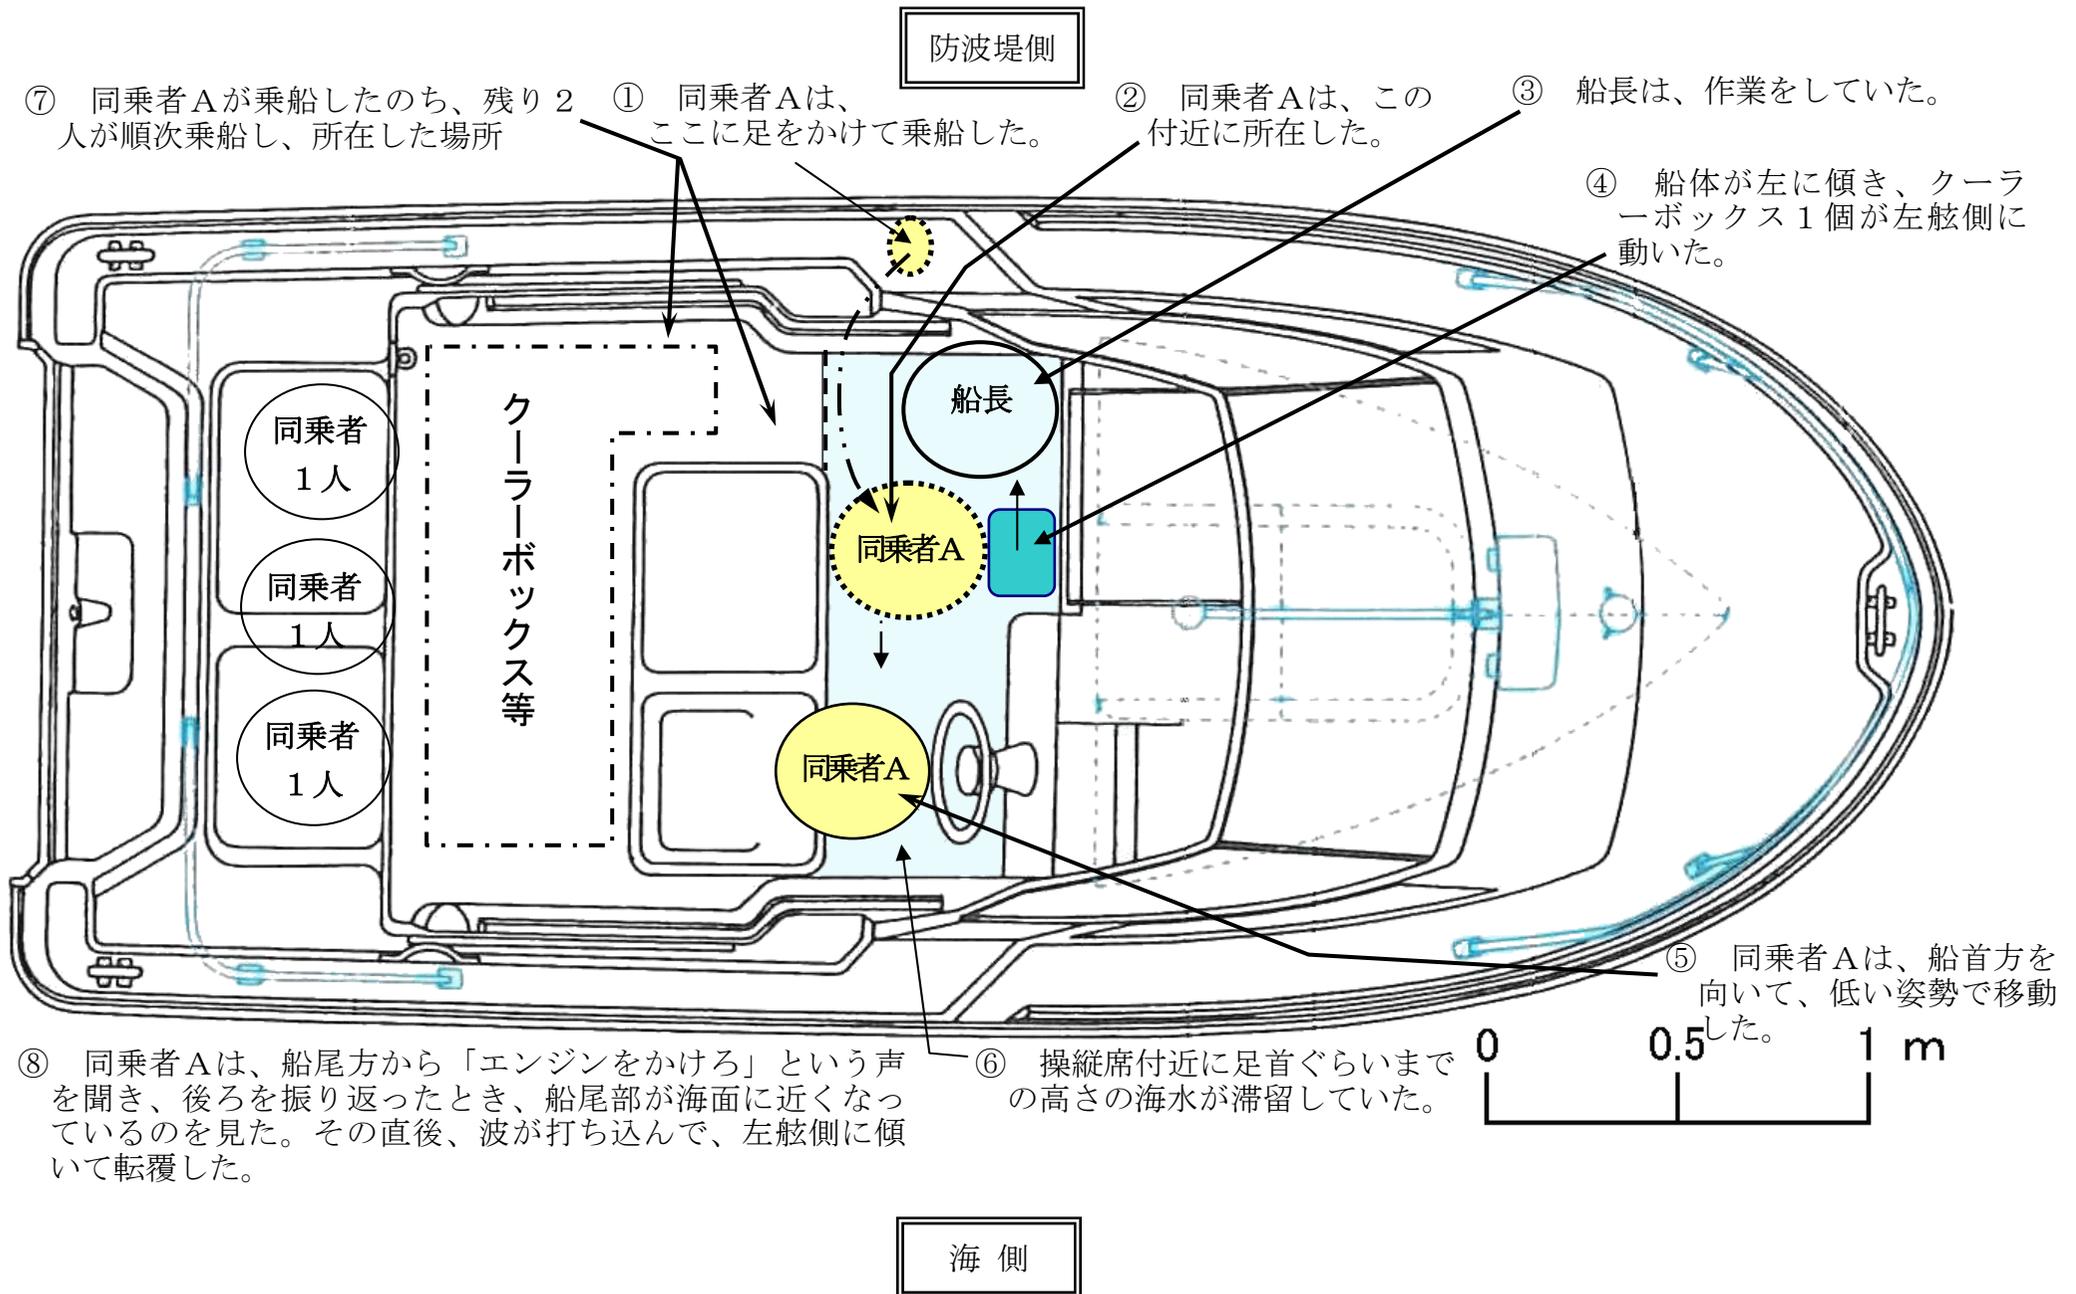
付図3 本事故時、本船に乗船した際の状況

本船には、船尾部にあるハッチに3人、船体中央部左舷側に1人、キャビンの入口扉の前に1人、操縦席付近に同乗者Aがそれぞれ姿勢を低くして乗船しており、7人目が乗船した直後、船体が更に左舷側に傾いた。

その直後、本船は、22時40分ごろ、船尾方から高波を受けて大量の海水が入り、一瞬のうちに左舷側に大きく傾斜して左舷側が海面下に、右舷側が上を向いた横倒しの状態となり、同乗者Aは落水しなかったが、船長及び同乗者B～同乗者Fの6人が、本船と本件防波堤との間に落水した。

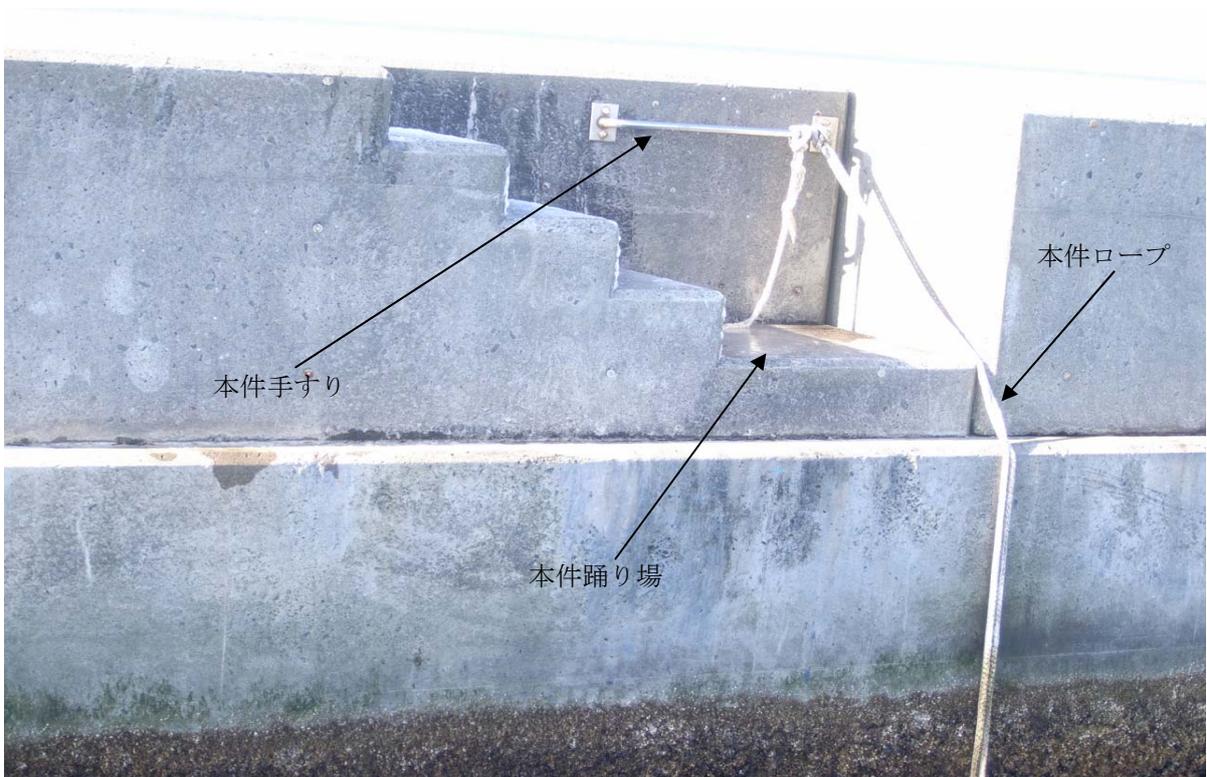
写真2 本船係留場所

本船は、19時35分ごろ、本件防波堤南南東方のほぼ中央内側にある昇降用階段付近（以下「本船係留場所」という。）に到着し、本船係留場所にある手すり（以下「本件手すり」という。）に船首尾から係留索を取り、船首を北北西に向けて左舷着けで係留した。

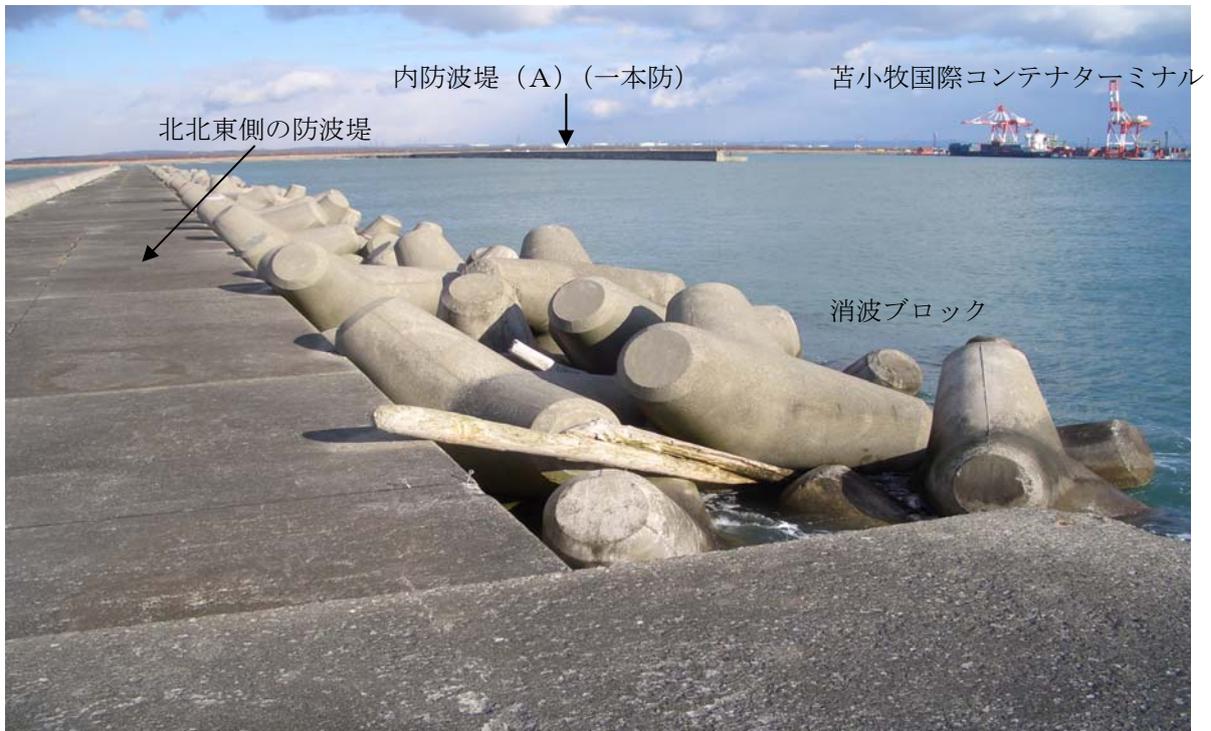
## 写真5 消波ブロック

同乗者Aは、落水した6人が風下にある消波ブロックの方へ流されていたので、流されている方向に歩きながら大声で叫び続けたが、本件防波堤の屈曲部付近で、落水した6人の頭部に装着していたライトの明かりが消え、本船の船首付近にいた2人が消波ブロックに打ちつけられ、他の4人の声も聞こえなくなった。

(消波ブロックの隙間にいた落水者5人が発見された。)

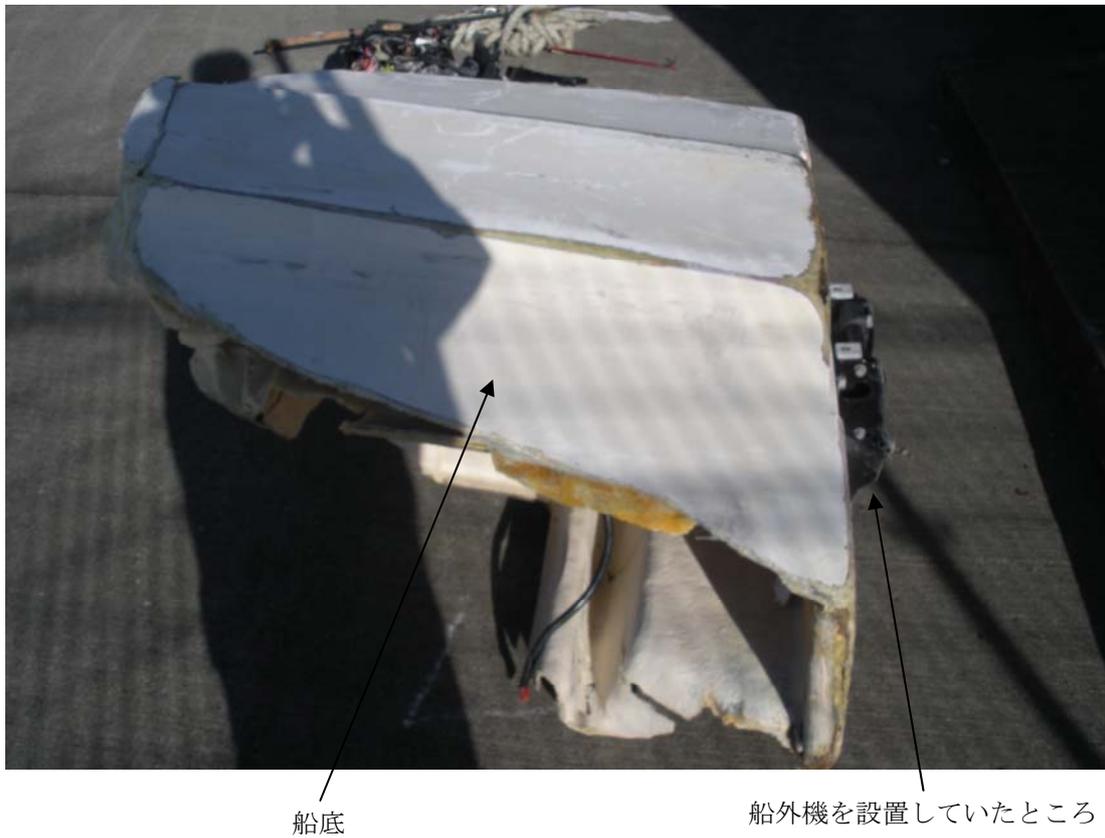
## 写真6 大破した船体 (船尾部付近)

同乗者Aの口述及び損傷写真によれば、本船は、船首尾の係留索が外れて船底を上にした転覆状態で風下に流され、本件防波堤屈曲部より北側に設置されている消波ブロックに打ちつけられて大破した。

2.4から、本船は、船首尾の係留索が外れて船底を上にした転覆状態で風下に流され、本件防波堤屈曲部より北側に設置されている消波ブロックに打ちつけられたことにより、大破したものと考えられる。

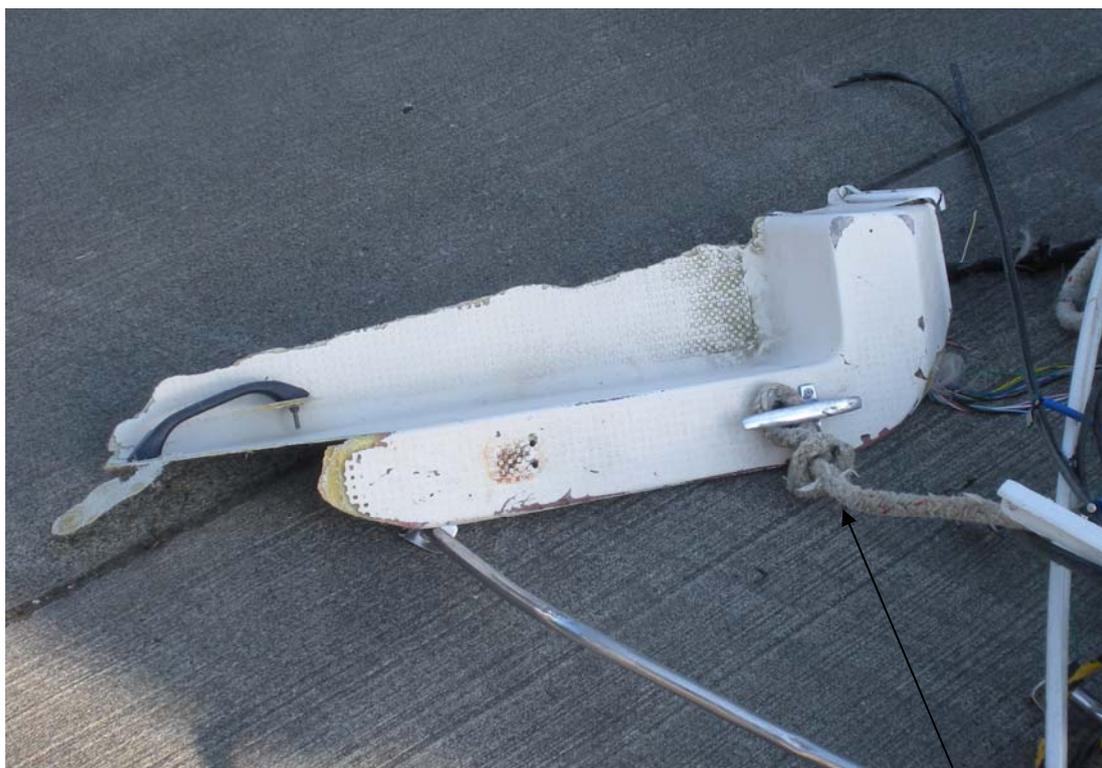
写真7 本船の係留索（左舷船尾）

本船の船首尾の係留索は、直径約 24mm の合成繊維製であった。

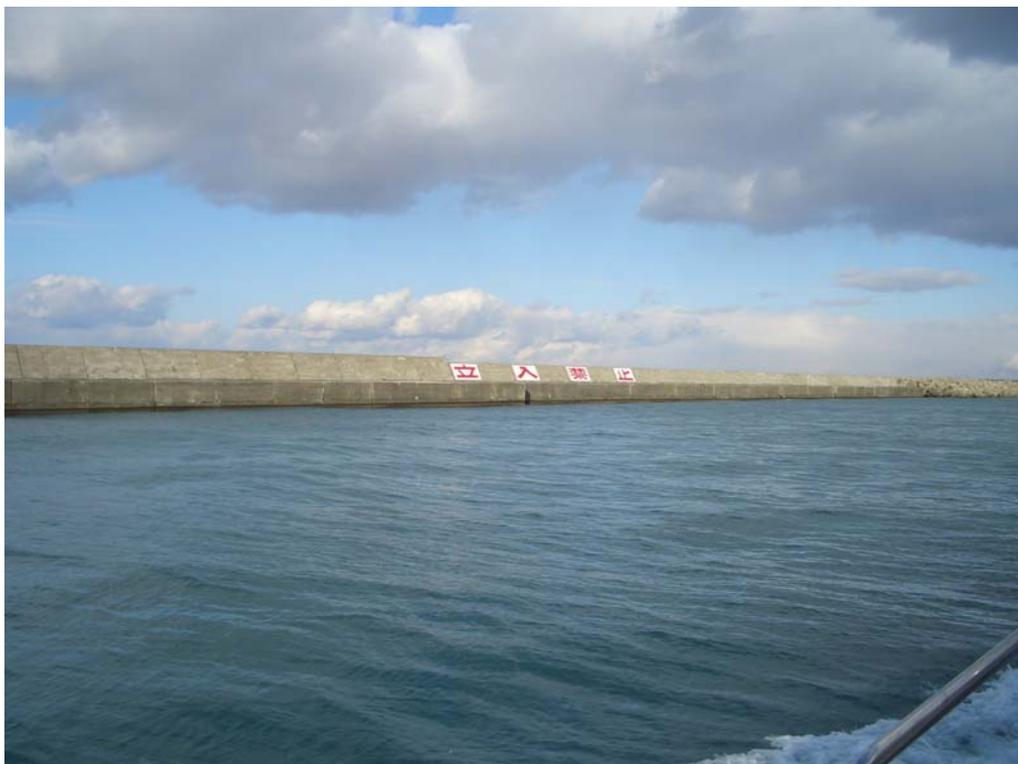
## 写真19 内防波堤(A)の立入禁止表示

写真13の⑥の表示

苫小牧港管理組合は、本事故後、本件防波堤が立入禁止区域であることを周知徹底するため、平成21年12月23日、本件防波堤の屈曲部付近に「立入禁止」の文字（縦1.5m×横4.5m）を表示するとともに、平成21年12月25日、同種の事故の再発防止のため、「防波堤等での釣り人対策について」の公文書を、苫小牧海上保安署長宛て提出し、巡視船艇による海上パトロールの際、防波堤等に立ち入っている釣り人等を発見した場合には、立入禁止となっていることの周知について協力依頼をした。

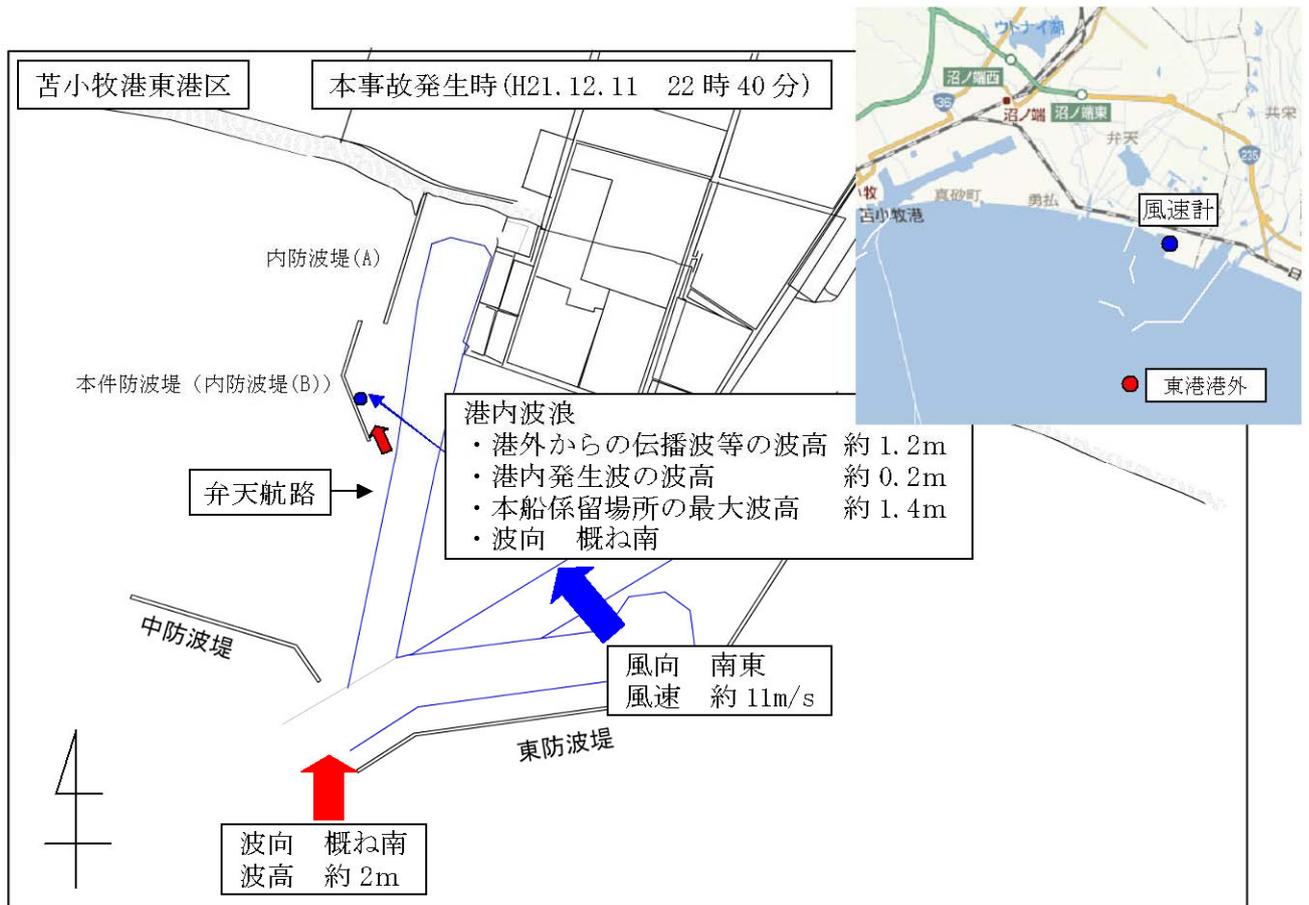
本事故発生時における港内波浪等

g) 計算結果より、本事故発生時には、本船係留場所の最大波高は、港外からの伝播波及び反射波で約1.2m（波向は本件防波堤の屈曲部より沖側部分の本件防波堤に平行）と港内発生波の約0.2m（有義値）を合成した約1.4mであった。
