# 船舶事故調査報告書

船種 船名 漁船 有幸丸

事故種類 火災

発生日時 平成22年3月26日 05時35分ごろ

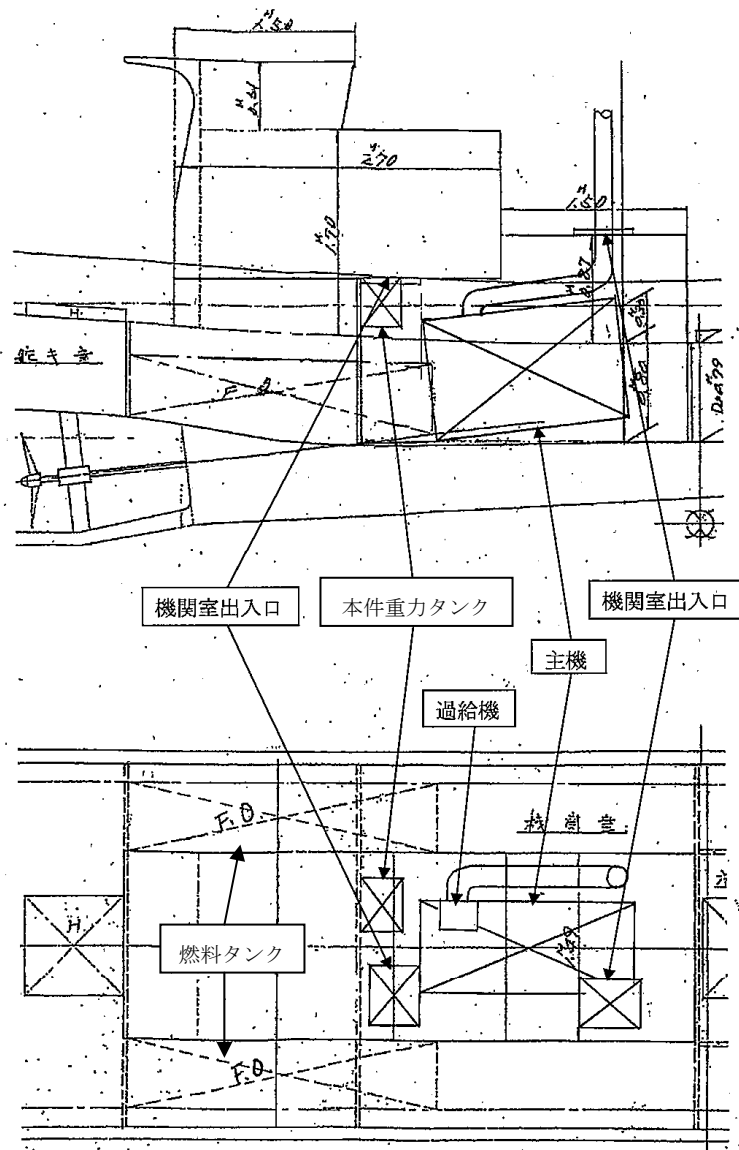
付図3 機関室内配置略図

機関室は、中央に主機が、船尾側に減速機を介したプロペラ軸が、両舷側に容量約500ℓの各燃料タンクが、主機の左舷側後方上部に容量約60ℓの本件重力タンクが、同タンク上方の天井に操舵室との出入口蓋が、船首側天井部に外気と通じる給気用通風機等が設置されていた。

主機の過給機は、主機本体の左舷後方上部に付設されており、排気側ケーシングに断熱材が巻かれていた。

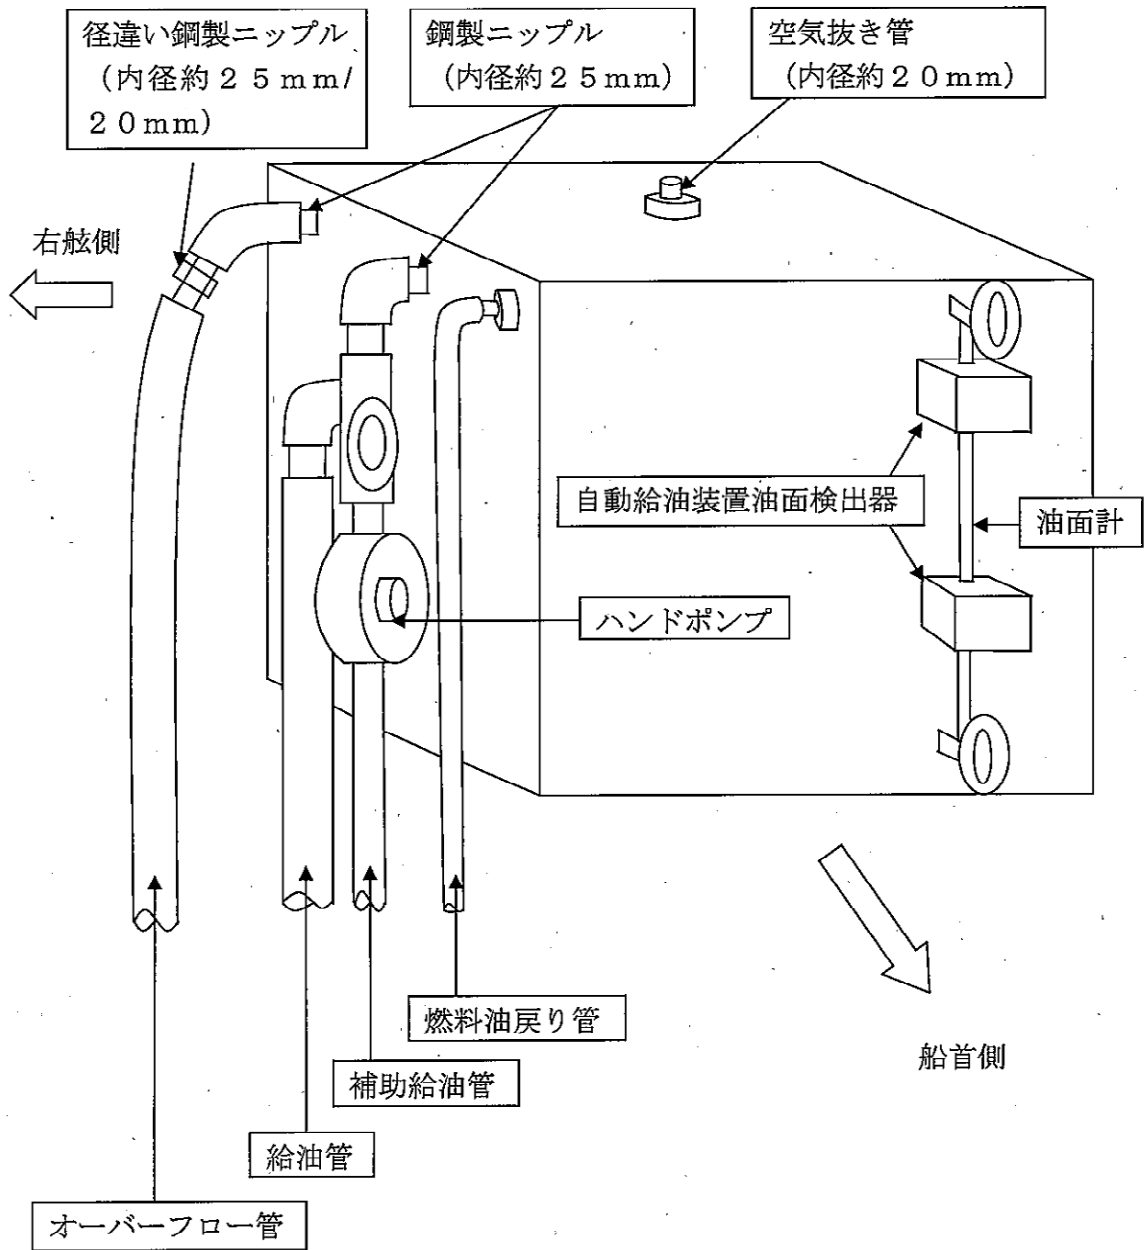
付図4 本件重力タンク略図

本船と同型船の燃料油重力タンクは、鋼製であり、主機の右舷側後方の船底から58cmの高さに設置され、前面左舷側に油面計が、左舷側面上部に給油管及びオーバーフロー管が、頂面中央部に内径約20mmの空気抜き管が付設されていた。

燃料油は、燃料ポンプから、内径約15mmのゴムホース、管径違いのT字型鋼製ニップル(出口側の内径が約25mm)及び内径約25mmの鋼製エルボ管を順に経て燃料油重力タンクの取付け口から同タンクに給油されるようになっていた。

また、燃料油重力タンクからオーバーフローした燃料油は、内径約25mmの鋼製エルボ管、径違いの鋼製ニップル(出口側の内径が約20mm)、内径約20mmのビニールホース及び同じ内径の鋼管を順に経て両舷の船体付き燃料タンクに戻るようになっていた。

2.5.3(3)から、本件重力タンクオーバーフロー管の内径は、給油管と同じ約25mmであり、燃料ポンプにより燃料油がオーバーフロー管の位置まで供給された際、オーバーフロー管から燃料タンクに戻る燃料油量は、給油管から吐出される燃料油の量よりも少なく、このため、給油された燃料油の一部がオーバーフロー管から燃料タンクへ戻ったものの、戻りきれなかった燃料油が空気抜き管から噴出したものと考えられる。

燃料油が本件重力タンクの空気抜き管から噴き出したのは、オーバーフロー管の内径が小さかったことによるものと考えられる。

船長は、燃料ポンプを手動操作して燃料油の給油作業を実施する場合には、常時、本件重力タンクへの燃料油の給油状況を確認し、また、本件重力タンクのオーバーフロー管の内径は、給油管から吐出される燃料油と同量以上が流れるような大きさにしておくことが必要である。

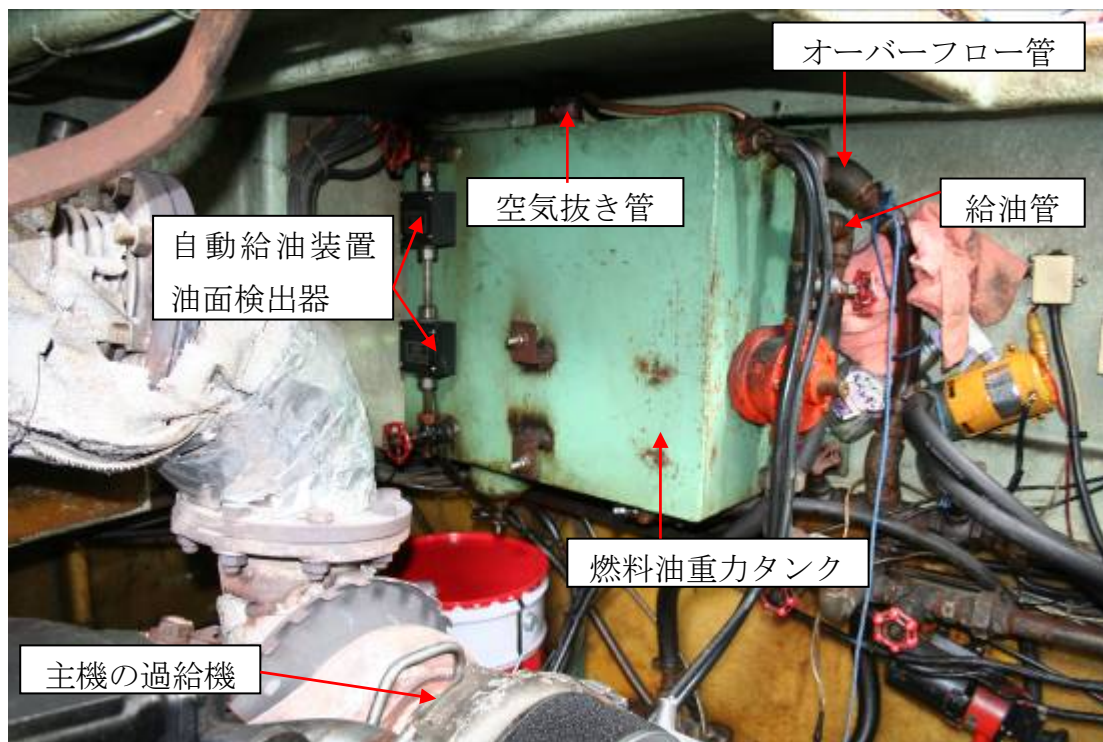
写真1 同型船の燃料油重力タンクの状況

船長の口述によれば、本船機関室内の配置は、同型船の燃料油重力タンク及び出入口の位置に比べ、本件重力タンク及び出入口の位置が左右逆になっていた以外は、ほぼ同型船と同じであり、本件重力タンクも同型船の燃料油重力タンクに比べ、管系統等が左右逆になっていたほかは、同じであった。

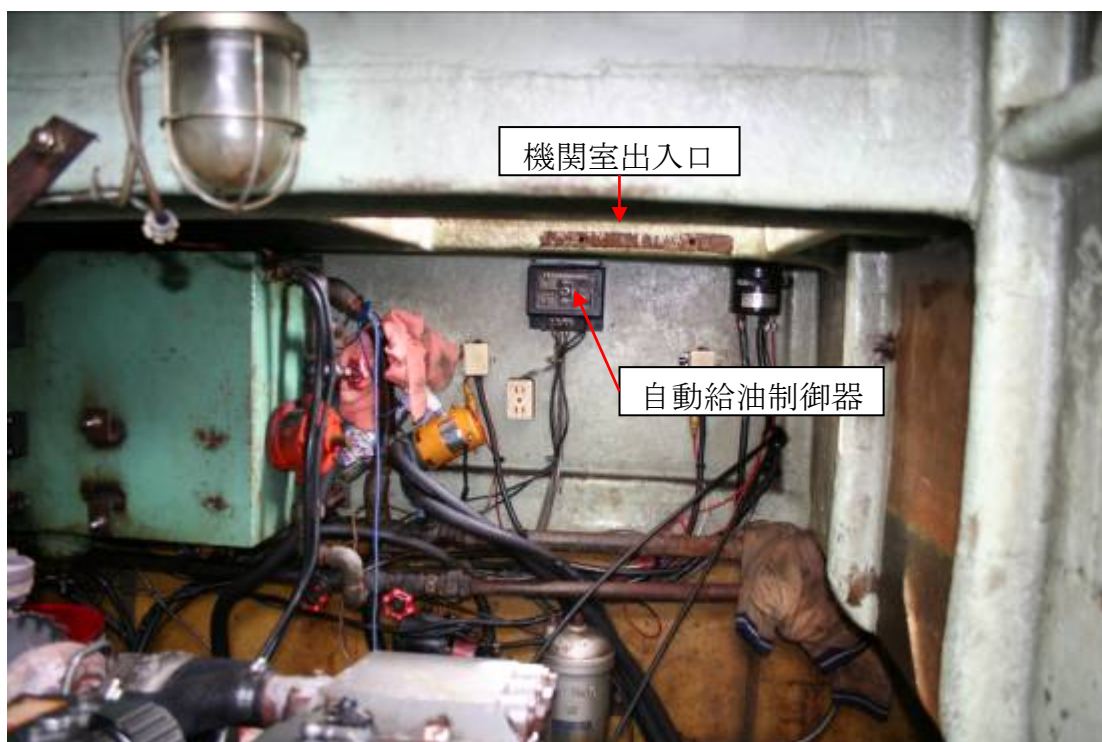
写真2 同型船の自動給油制御器の状況

船長の口述によれば、本船の自動給油装置は、自動給油制御器、油面検出器及び燃料ポンプで構成され、電源としてDC24Vが使用されており、本件重力タンク内の油面が同タンクの油面計に取り付けられた低位油面検出器の位置まで低下すると、燃料ポンプが自動的に始動して本件重力タンクに燃料油をくみ上げ、油面が高位油面検出器の位置まで達すると、自動的に同ポンプが停止するようになっていた。

本件修理業者担当者の口述によれば、自動給油装置は、電源スイッチを入れ、切替えスイッチを自動側にすると、燃料ポンプが、低位油面検出器の位置（本件重力タンクの残油量約20ℓ）で始動して約2分間運転し、高位油面検出器の位置（本件重力タンクの残油量約46ℓ）で停止するようになっていた。

手動で行う場合には、切替えスイッチを手動側にすることで、燃料ポンプが始動し、同スイッチを自動側に戻すと停止するようになっていた。
