船舶事故調査報告書

平成23年9月15日
 運輸安全委員会（海事専門部会）議決
 委員 横山 鐵 男（部会長）
 委員 山本 哲也
 委員 石川 敏行

事故種類	乗組員負傷
発生日時	平成22年6月22日 12時35分ごろ
発生場所	茨城県日立市日立港沖 日立港南防波堤灯台から真方位170° 1,900m付近 （概位 北緯36° 28.0′ 東経140° 37.9′）
事故調査の経過	平成22年6月23日、本事故の調査を担当する主管調査官（横浜事務所）ほか1人の地方事故調査官を指名した。 原因関係者から意見聴取を行った。
事実情報 船種船名、総トン数 船舶番号、船舶所有者等 L×B×D、船質 機関、出力、進水等	貨物船 ^{マオ シン} MAO XIN（カンボジア王国籍）、2,957トン 9092214（IMO番号）、 106.20m×16.20m×6.80m、鋼 ディーゼル機関、1,765kW、2004年3月
乗組員等に関する情報	船長（中華人民共和国籍） 男性 40歳 締結国資格受有者承認証 船長（カンボジア王国発給） 交付年月日 2010年5月28日 （2012年8月28日まで有効） 三等航海士（中華人民共和国籍） 男性 38歳 締結国資格受有者承認証 三等航海士（カンボジア王国発給） 交付年月日 2010年2月4日 （2014年12月3日まで有効） 司厨長（中華人民共和国籍） 男性 27歳
死傷者等	負傷 2人（三等航海士、司厨長）
損傷	救命艇揚降機の巻揚げ用手動ハンドルが曲損
事故の経過	本船は、船長ほか13人が乗り組み、日立港沖において救命艇の揚降訓練中、平成22年6月22日12時35分ごろ、突然、救命艇揚降機の巻揚げ用手動ハンドル（以下「巻揚げハンドル」という。）が逆転し、巻揚げハンドルが同訓練を行っていた三等航海士及び司厨長に当たり、両人が負傷した。 本船は、三等航海士が、左膝蓋骨開放骨折、司厨長が頭部挫創を負ったが、救命艇は、ほぼ上甲板の位置で落下が止まった。
気象・海象	気象：天気 晴れ、風向 北北東、風力 3 海象：平穏
その他の事項	救命艇揚降機は、巻揚げハンドルを巻揚げ軸から引き抜いて同ハンドル取付け基部に設けられた逆転防止用のラチェット歯車（以下「ラチェット」という。）と救命艇揚降機側に取り付けられた可動フック（以下「フック」という。）との噛合いを外し、さらに、ハンドブレーキを解放しなけれ

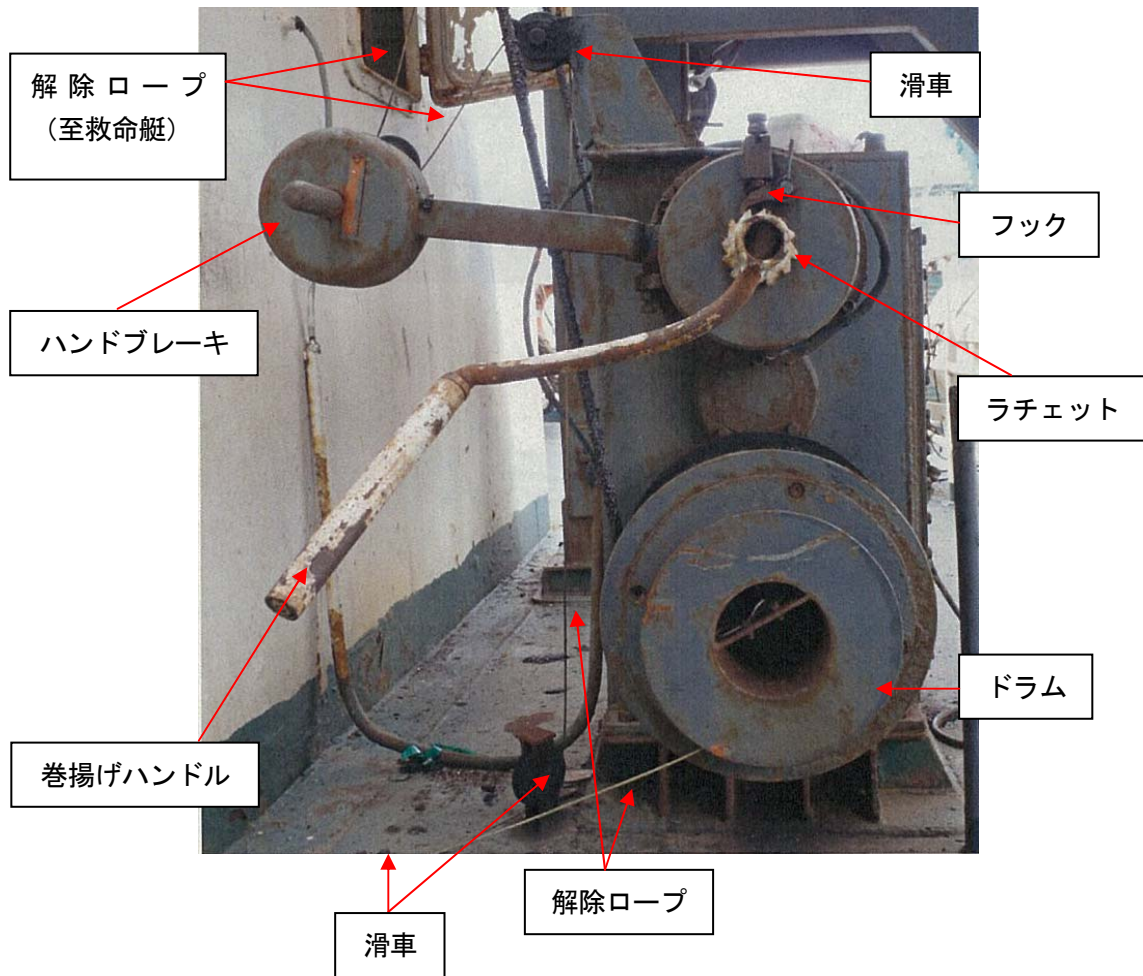
救命艇揚降機

<p>ば、救命艇の降下（巻揚げ軸は逆転）ができない構造となっていた。</p> <p>ハンドブレーキは、救命艇内に導かれたブレーキ解除ロープ（以下「解除ロープ」という。）からでも操作できるようになっていた。</p> <p>解除ロープは、巻揚げワイヤー用ドラムと同じ軸に取り付けられたドラムに一端が巻き付けられ、救命艇の揚降に伴って操作側のロープの長さが調整されるようになっており、また、操作側のロープは、滑車及びハンドブレーキを介して救命艇内に導かれ、同ロープを引っ張るとハンドブレーキを持ち上げてブレーキが緩むようになっていた。</p> <p>解除ロープ用の滑車等は、整備されておらず、動きが悪かった。</p> <p>巻揚げハンドルは、本事故発生直後、救命艇揚降機の巻揚げ軸から抜け落ちていた。</p> <p>本事故後に救命艇揚降機を調査した結果、解除ロープは、滑車等の動きが悪かったことから、救命艇の巻揚げに伴って緊張し、ハンドブレーキが緩む状態にあった。また、巻揚げハンドルは、巻揚げ軸へのはめ込み部にガタが生じており、巻揚げ作業を続けると徐々に抜け出す方向にずれてラチェットとフックとの噛合いが外れる状況にあった。</p>								
分析

<table><tr> <td style="width: 50%; padding: 5px;">乗組員等の関与</td> <td style="width: 50%; padding: 5px;">あり</td> </tr><tr> <td style="padding: 5px;">判明した事項の解析</td> <td style="padding: 5px;"> <p>本船は、日立港沖において救命艇の揚降訓練中、ハンドブレーキが緩み、また、巻揚げハンドルがずれてラチェットとフックとの噛み合いが外れたことから、巻揚げハンドルが逆転して同訓練を行っていた三等航海士及び司厨長に当たり、両人が負傷した可能性があると考えられる。</p> <p>ハンドブレーキは、解除ロープの滑車等が適正に整備されていなかったことから、巻揚げ中、解除ロープが緊張して引き揚げられ、緩んだ可能性があると考えられる。</p> <p>巻揚げハンドルは、巻揚げ軸へのはめ込み部にガタが生じていたことから、巻揚げ中に徐々に抜け出す方向にずれた可能性があると考えられる。</p> </td> </tr></table>

乗組員等の関与	あり	船体・機関等の関与	あり	気象・海象の関与	なし	判明した事項の解析	<p>本船は、日立港沖において救命艇の揚降訓練中、ハンドブレーキが緩み、また、巻揚げハンドルがずれてラチェットとフックとの噛み合いが外れたことから、巻揚げハンドルが逆転して同訓練を行っていた三等航海士及び司厨長に当たり、両人が負傷した可能性があると考えられる。</p> <p>ハンドブレーキは、解除ロープの滑車等が適正に整備されていなかったことから、巻揚げ中、解除ロープが緊張して引き揚げられ、緩んだ可能性があると考えられる。</p> <p>巻揚げハンドルは、巻揚げ軸へのはめ込み部にガタが生じていたことから、巻揚げ中に徐々に抜け出す方向にずれた可能性があると考えられる。</p>
乗組員等の関与	あり								
船体・機関等の関与	あり								
気象・海象の関与	なし								
判明した事項の解析	<p>本船は、日立港沖において救命艇の揚降訓練中、ハンドブレーキが緩み、また、巻揚げハンドルがずれてラチェットとフックとの噛み合いが外れたことから、巻揚げハンドルが逆転して同訓練を行っていた三等航海士及び司厨長に当たり、両人が負傷した可能性があると考えられる。</p> <p>ハンドブレーキは、解除ロープの滑車等が適正に整備されていなかったことから、巻揚げ中、解除ロープが緊張して引き揚げられ、緩んだ可能性があると考えられる。</p> <p>巻揚げハンドルは、巻揚げ軸へのはめ込み部にガタが生じていたことから、巻揚げ中に徐々に抜け出す方向にずれた可能性があると考えられる。</p>								
原因	<p>本事故は、本船が日立港沖において救命艇の揚降訓練中、ハンドブレーキが緩み、また、巻揚げハンドルがずれてラチェットとフックとの噛合いが外れたため、巻揚げハンドルが逆転して同訓練を行っていた三等航海士及び司厨長に当たったことにより発生した可能性があると考えられる。</p>								
参考	<p>今後の同種事故等の再発防止に役立つ事項として、次のことが考えられる。</p> <ul style="list-style-type: none"> ・ハンドブレーキにストッパーピンを取り付ける。 ・解除ロープの滑車等を定期的に整備する。 ・巻揚げハンドル取り付け部にガタが生じた場合、速やかに修正を行う。
