船舶事故調査報告書

船種船名 モーターボート スヌープドック

事故種類 衝突 (係船浮標)

発生日時 平成22年7月19日 20時30分ごろ

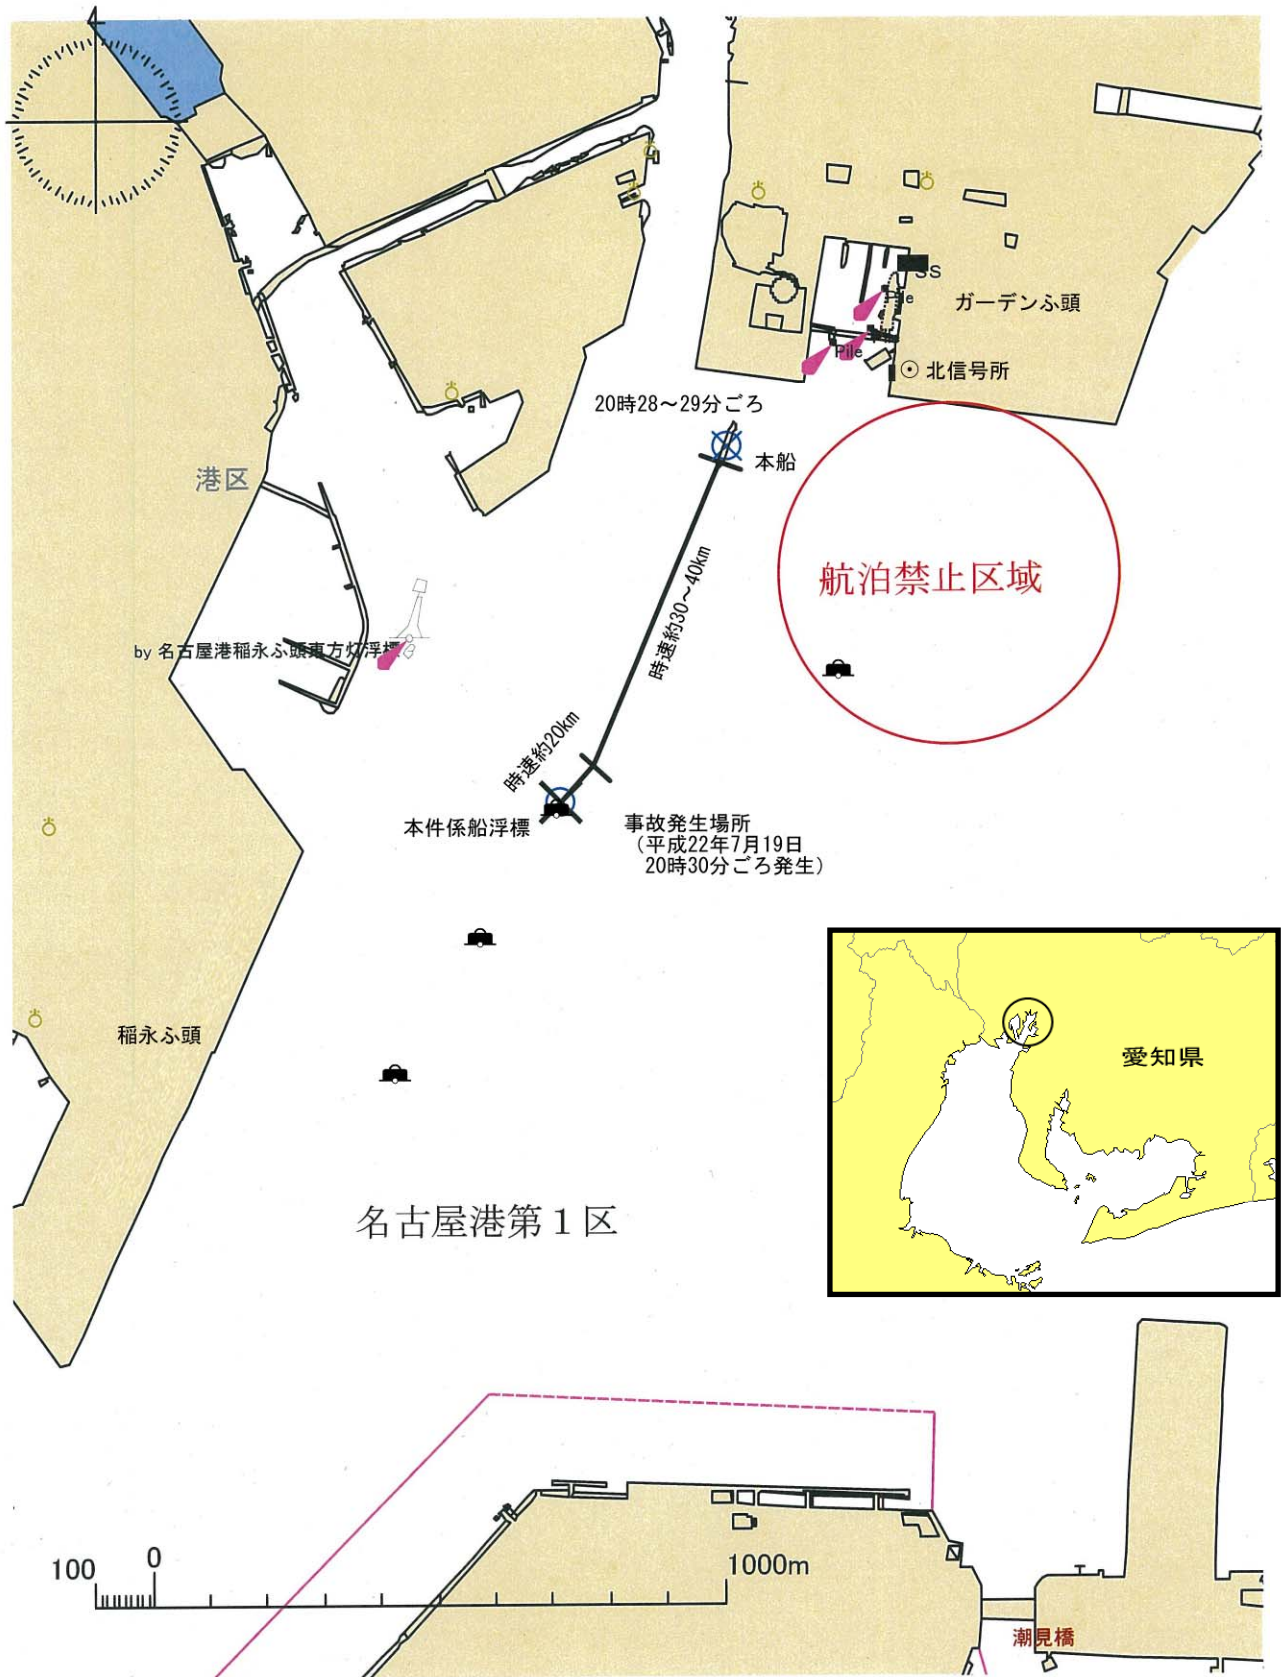
付図1 推定航行経路図

本事故の発生日時は、平成22年7月19日20時30分ごろで、発生場所は、北信号所から219°(真方位、以下同じ。)970m付近であった。

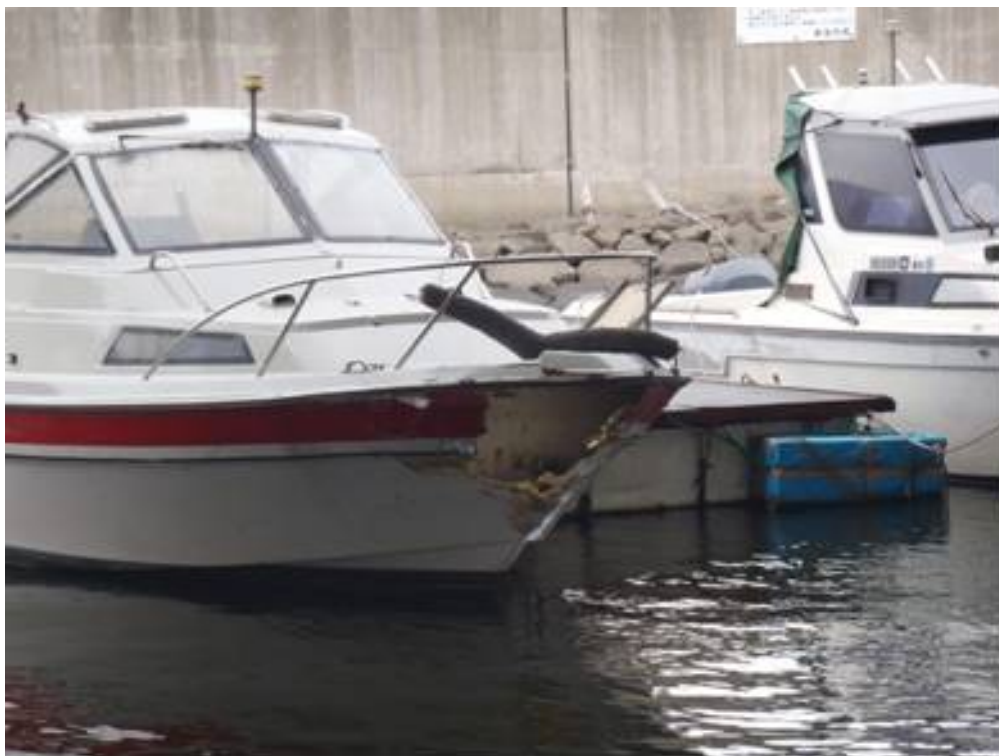
写真1 本船船首部の状況

本船は、船首部に直径約50cmの破口を生じた。

2.1～2.4から、衝突により、船長が鼻骨骨折等を、同乗者A及び同乗者Bが打撲等を負い、本船は船首部に破口を生じ、本件係船浮標には擦過傷が生じたものと考えられる。

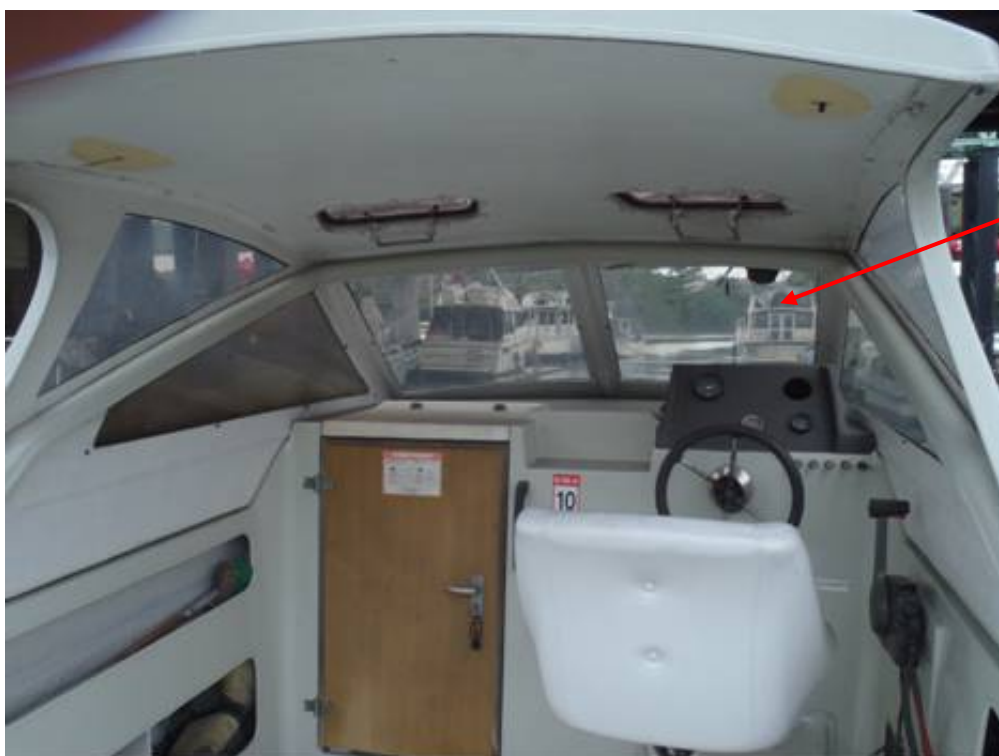
写真2 本船操舵室の状況

本船は、前方に死角が生じるような構造物はないが、操縦席の前面及び左右両面を囲む透明プラスチック製の窓（以下「操舵室窓」という。）は、経年劣化による表面の傷及び汚損で透明度が低下し、操縦席からの操舵室窓を通した船外の見通し状況は明瞭ではなかった。

- ① 本船は、本事故当時、機関及び舵に不具合又は故障はなかった。
- ② 本船は、前方に死角が生じるような構造物がなく、また、航走による船首浮上によって操舵室からの見通しに影響はなかったが、操舵室窓が経年劣化による表面の傷及び汚損で透明度が低下し、操縦席からの操舵室窓を通した船外の見通し状況は明瞭ではなかった。
- ③ 本船は、レーダー、GPSプロッター、磁気コンパス等の航海計器類を装備しておらず、また、サーチライトや海図等も備えていなかった。

船長が、周囲の状況を正確に把握していなかったのは、操縦席に腰を掛けた場合、操舵室窓の経年劣化による表面の傷等で操舵室窓を通した船外の見通し状況は明瞭ではなかったことによるものと考えられる。

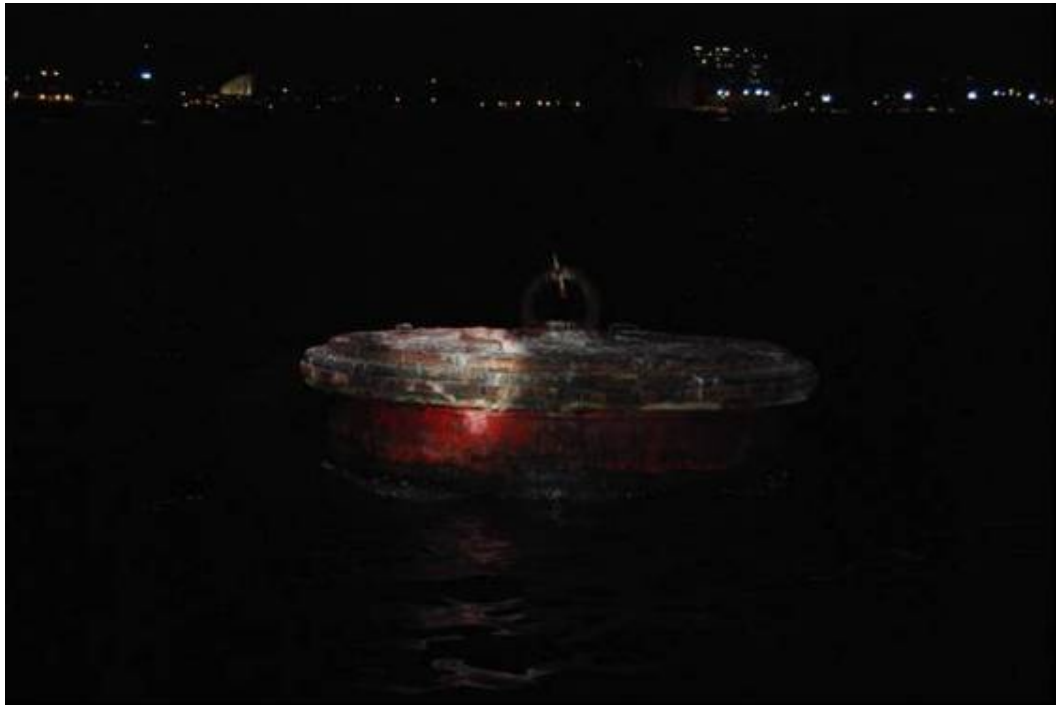
写真3 本件係船浮標

名古屋港の港湾管理者(以下「港湾管理者」という。)及び海上保安庁の回答書によれば、本件係船浮標は、海面からの高さ0.50mの位置に最大幅約1.10mの擦過痕を生じたが、修復の必要はなかった。また、同浮標の上部に赤色の塗膜やFRP片が散乱していた。

① 本件係船浮標は、鋼製であり、浮体の直径約4.2m、高さ約2.6m及び浮力約18tであった。

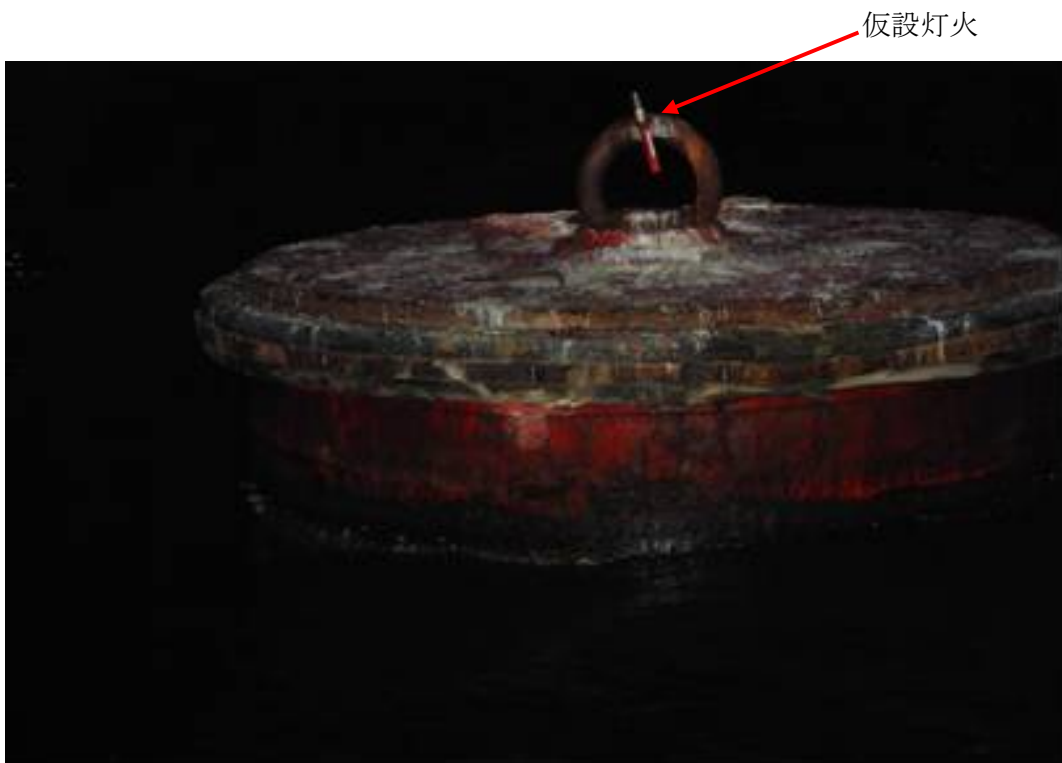
写真4 仮設灯火の状況

② 各係船浮標は、通常時、灯火設備は設置されていないが、本件花火大会を開催するに当たり名古屋港長の指導に基づき、見物船舶に対する航行安全対策として係船浮標の視認性を高め、障害物の存在を知らせるため、本件花火大会の主催者が仮設灯火を1個設置した。

③ 仮設灯火は、本事故当日の19時15分ごろ点灯し、22時30分ごろ撤去された。なお、仮設灯火の仕様は、次のとおりであった。

全長 約40cm、重量 約400g、光源 6V1.5W、灯色 橙、光達距離 約5.6km、電源 単一乾電池4個
