船舶事故調査報告書

船種 船名 自動車運搬船 PYXIS

事故種類 火災

発生日時 平成20年10月14日 09時48分ごろ（日本標準時）

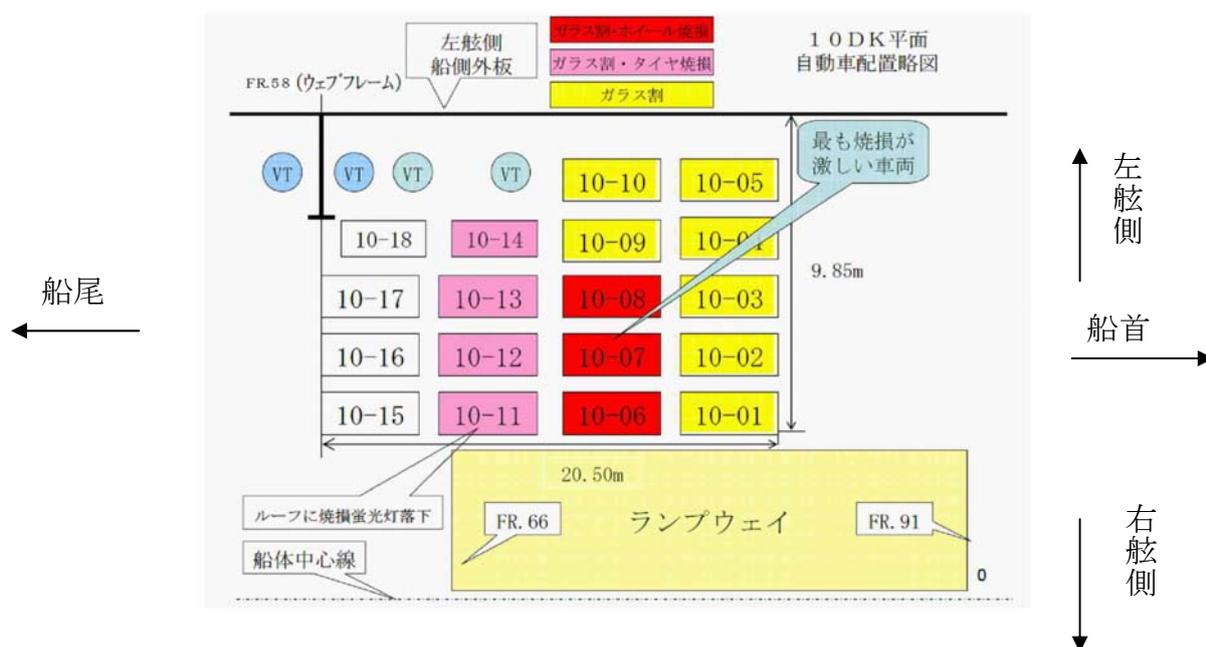
- a 電気系統は、焼損の激しかった15台中9台のヒューズが溶断していたが、熱及び火炎によって配線の被覆が溶損及び焼失しており、線間又はボディ、エンジンなどとの間の二次的短絡の結果と判断された。ただし、残り6台中4台については、ヒューズボックスが焼失しており、ヒューズ溶断は、確認できなかった。
- b 燃料系統は、15台中10台の燃料タンクに溶損が認められたが、周辺部品は焼損しておらず、タンク内の燃料油は気化していた。

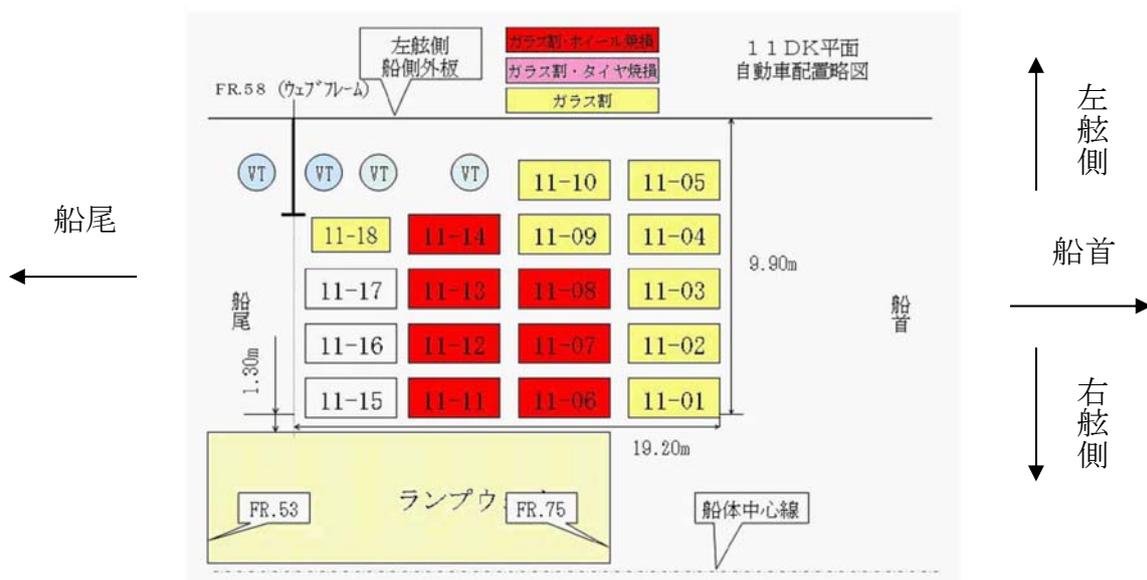
- a 電気系統は、焼損の激しかった14台中11台のヒューズが熔断していたが、熱及び火炎によって配線の被覆が溶損及び焼失しており、線間又はボディ、エンジンなどとの間の二次的短絡の結果と判断された。
- b 燃料系統は、14台中7台の燃料タンクに溶損が認められたが、周辺部品は焼損しておらず、タンク内の燃料油は気化していた。

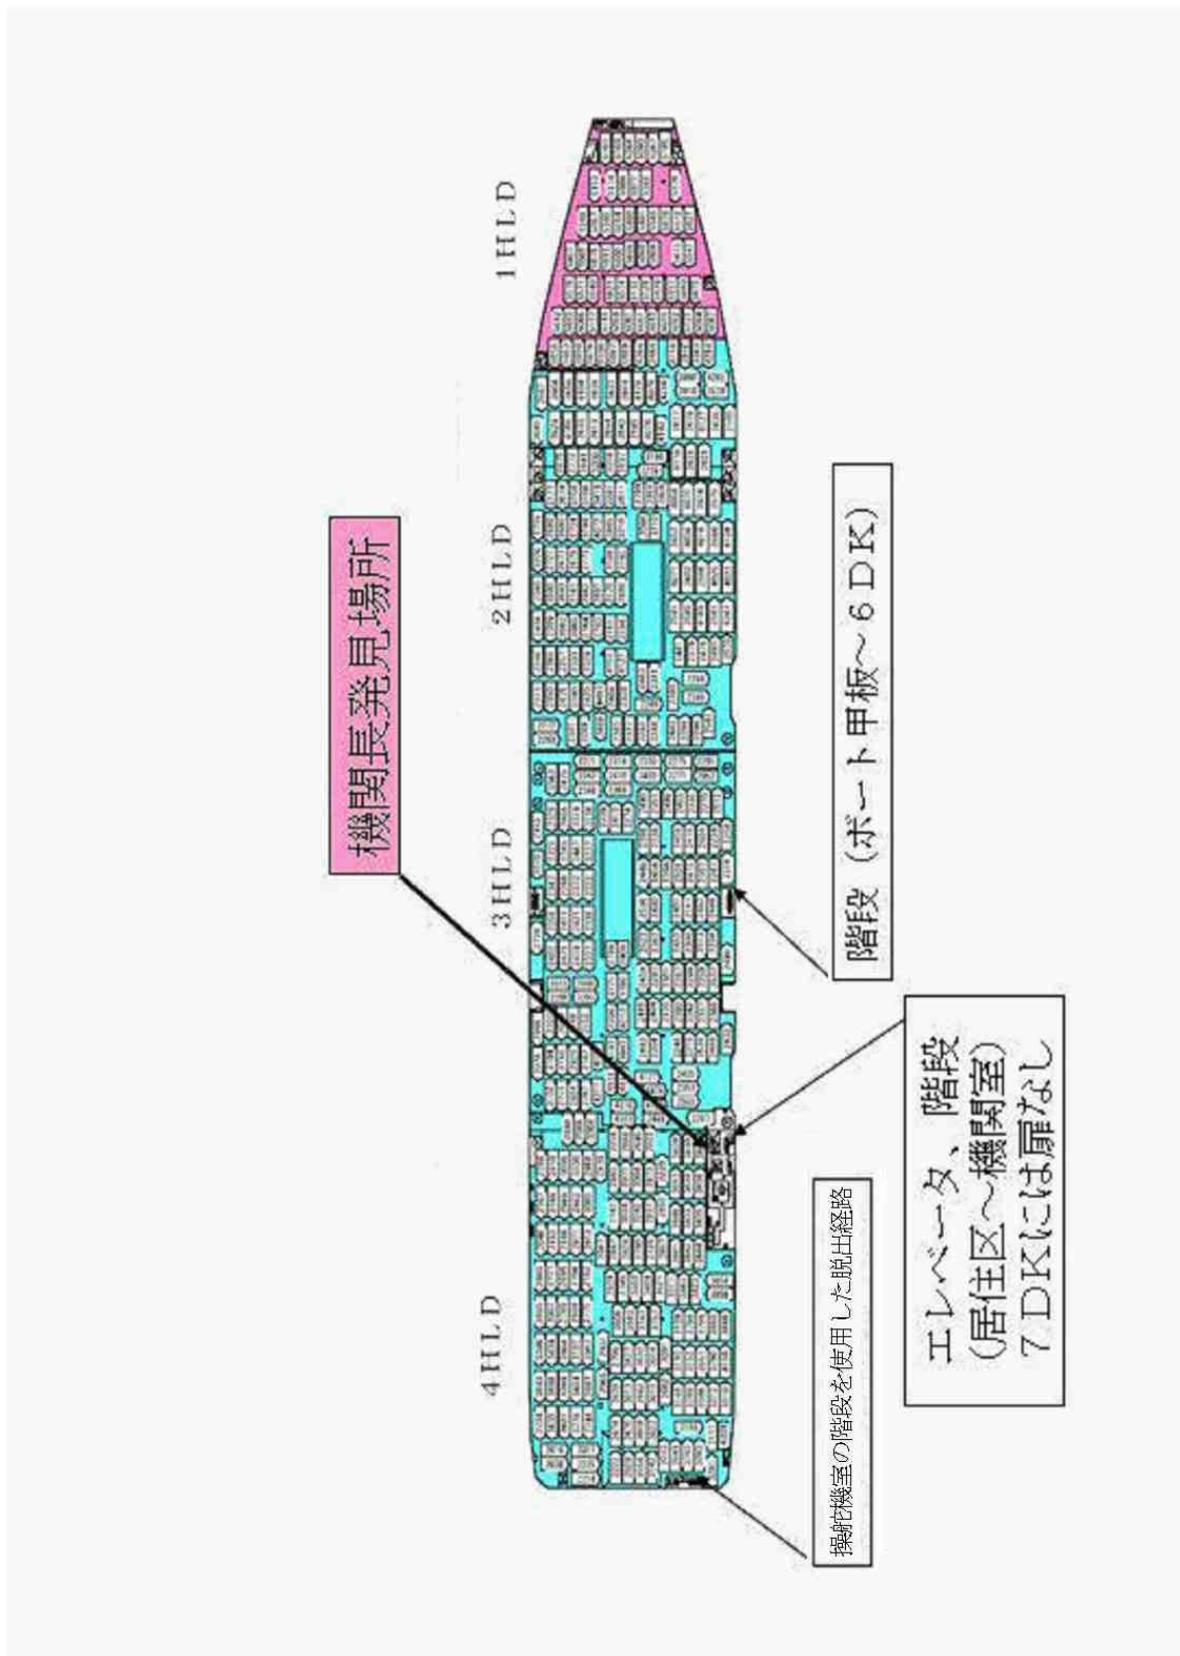
付図7 機関長発見場所 (7DK)

また、特救隊員の回答書によれば、全車両甲板の鎮火を確認したのち、機関長の捜索を行っていたところ、10時45分ごろ、7DK右舷側船尾方のカーラダー付近で、機関長が機関室側壁と積載車両との間に入り込んだ状態で死亡しているのを発見した。

機関長の死因は、二酸化炭素中毒による窒息死であり解剖開始時（平成20年10月16日15時00分ごろ）までの経過日時は2～3日程度であると考えられた。

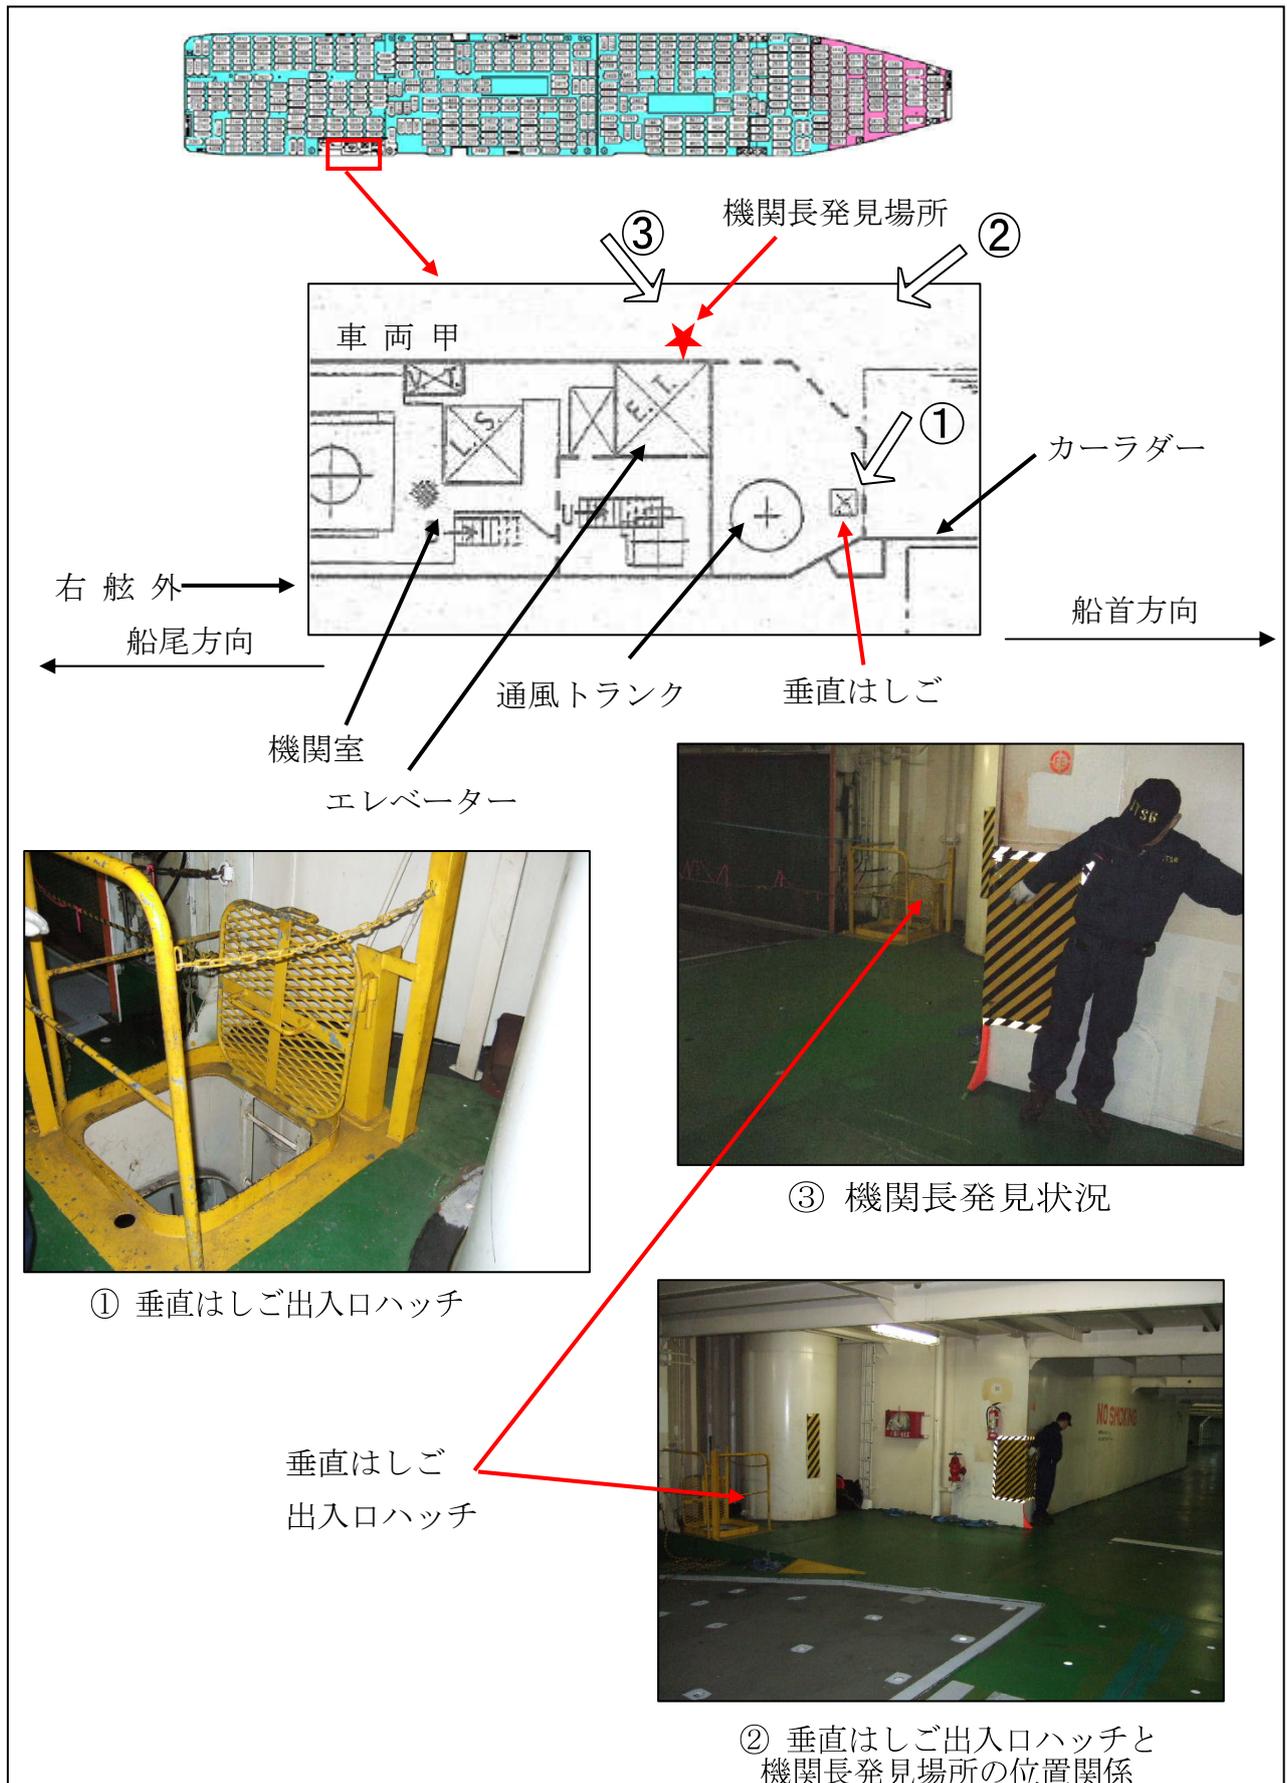
付図8 機関長発見場所詳細図（7DKカーラダー付近）

また、7DKの開口部から機関長が発見された場所までの距離は、約4.4mであった。

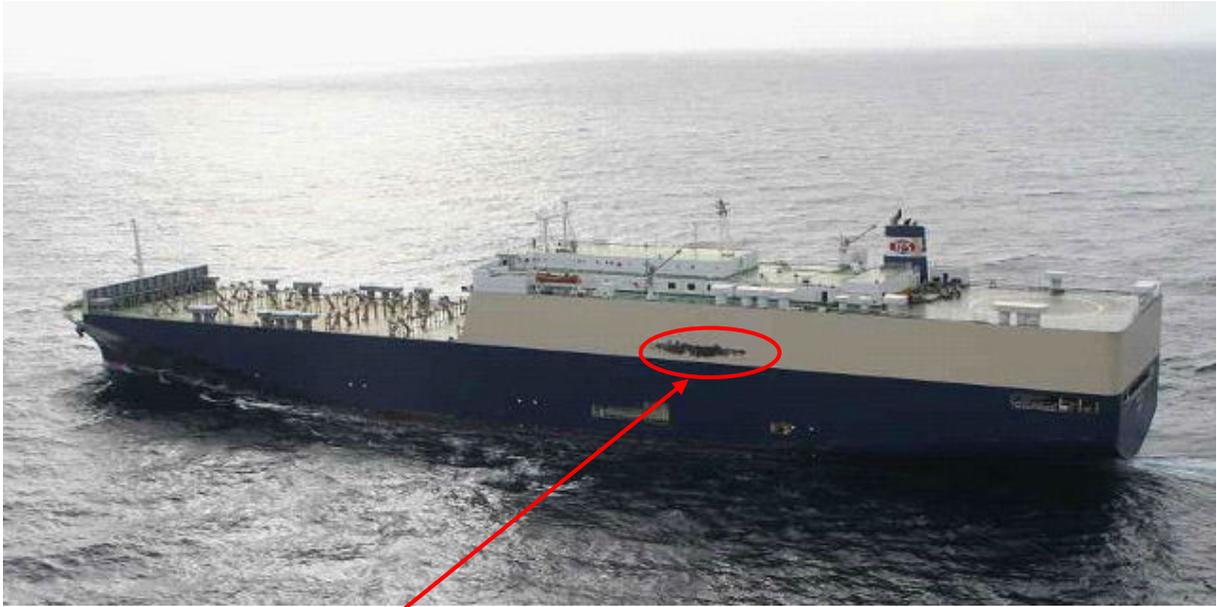
写真1 全景（本事故後）

同船は、火災によって、車両甲板の4層にわたり船体の構造材が変形し、積載していた車両のうち約2,800台が焼損又は煤^{すす}により汚損した。

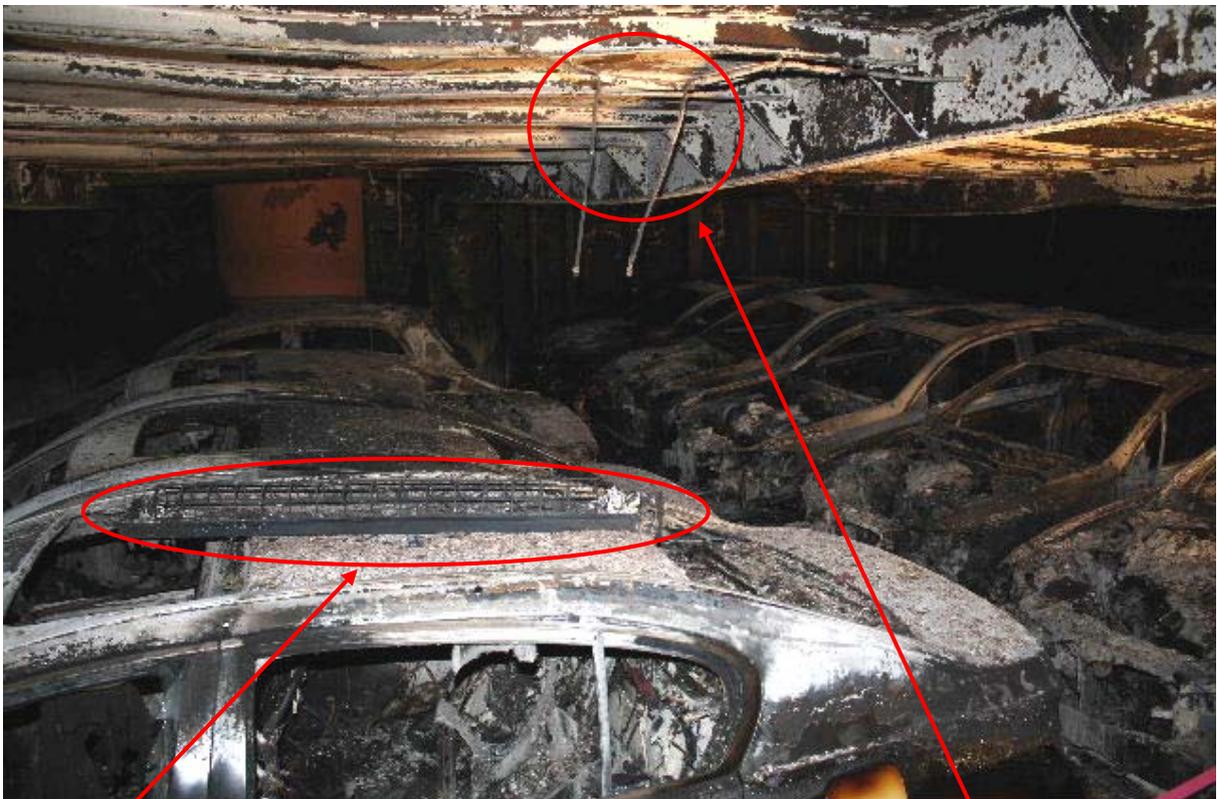
写真2 10DKの天井の状況

3HLD左舷側の船体外板から船体中心線にかけて約10m、長さ約21mの塗膜が焼失し、11DKを支えるフレーム番号70の船横方向構造用部材が、熱によって最大約220mm下垂した。

11DKは、10DKより広い範囲で塗膜が焼失し、車両甲板には、直径約50cm、深さ約10cmの凹損が数箇所が生じた。

火災による塗装焼損

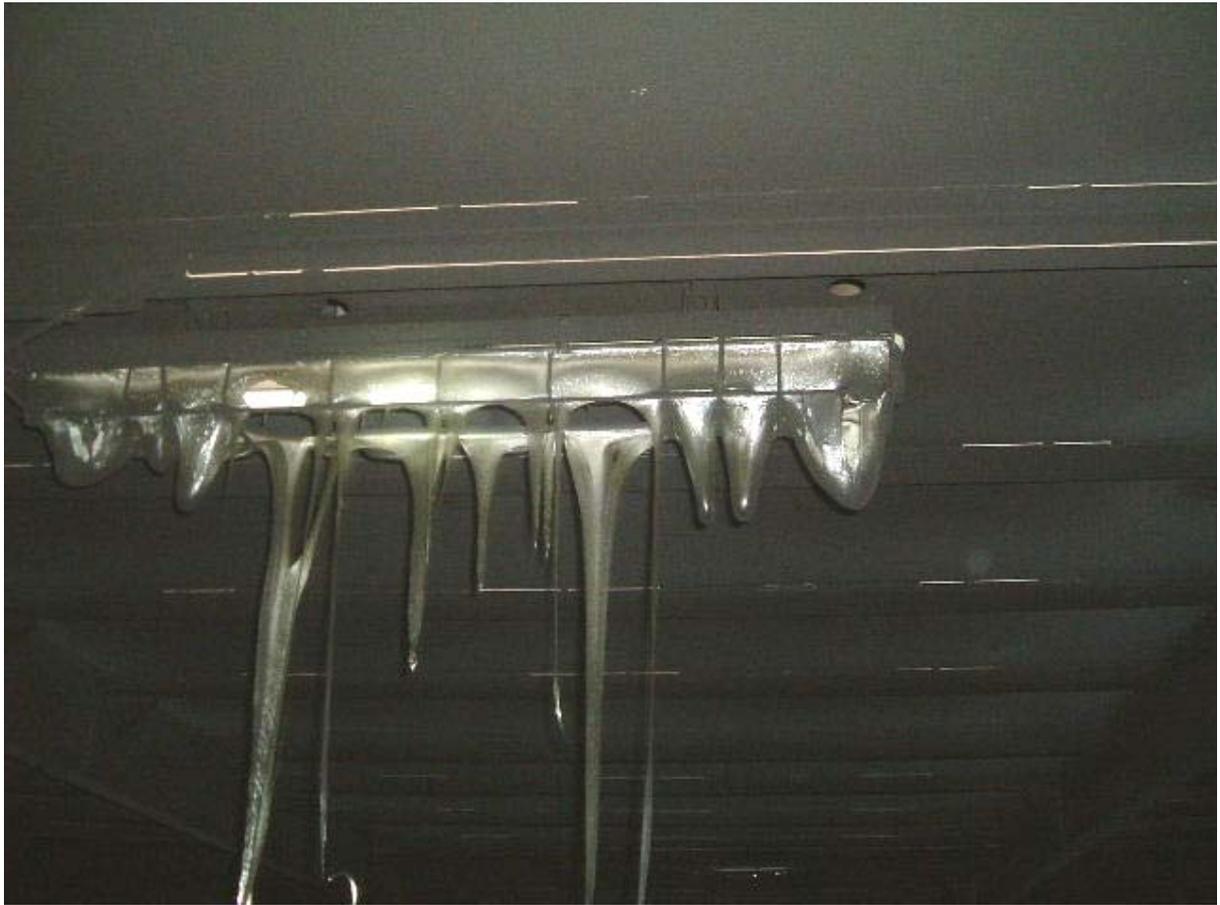
写真3 蛍光灯損傷状況

10DK～13DKにおいて、天井の蛍光灯のプラスチックカバーが溶損してランプが割れたり、器具の取付部が外れて落下したものがあつた。

落下した蛍光灯

蛍光灯が取り付けられていた場所

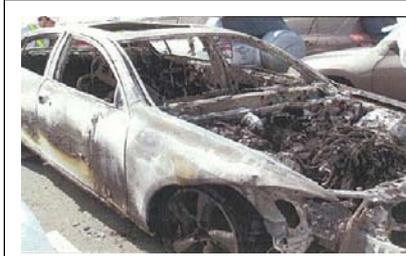
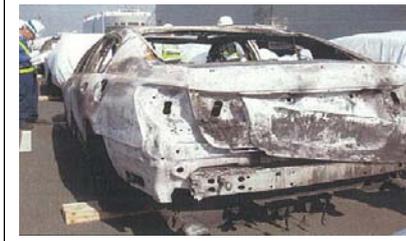
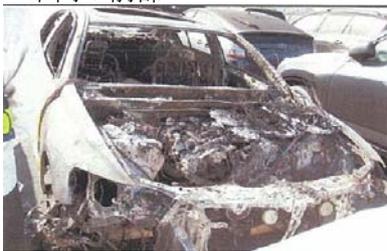
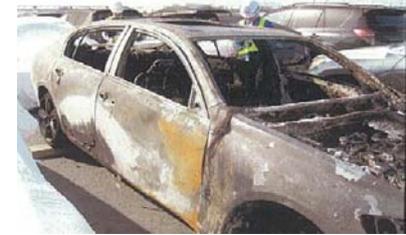
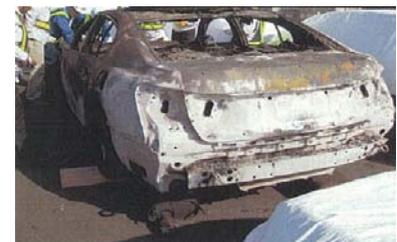
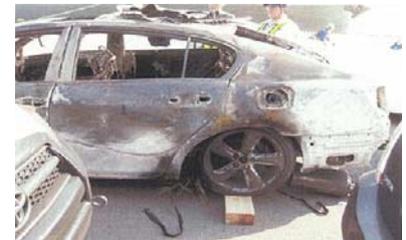
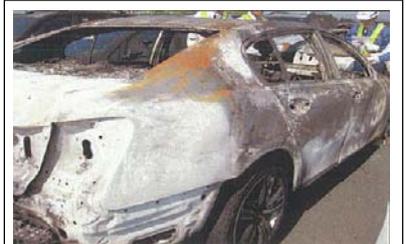
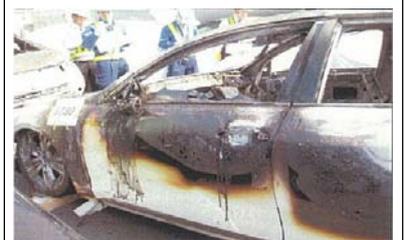
写真4 10DK積載車焼損状況

焼損を生じた車両は、10DK～12DKに積載された車両中111台であり、車体外面塗装、ホイール、タイヤ、車内及びエンジンルーム内の焼損並びにガラスの割れが生じ、このうち74台が自走不可能であつた。

また、最も焼損が激しかつた車両は、10DKのランプウェイ近くに積載されていた。

10DKに積載された焼損車両のうち、最も焼損が激しかった 10-07 車、10-08 車及び 10-06 車について行った調査の結果は、次のとおりであった。

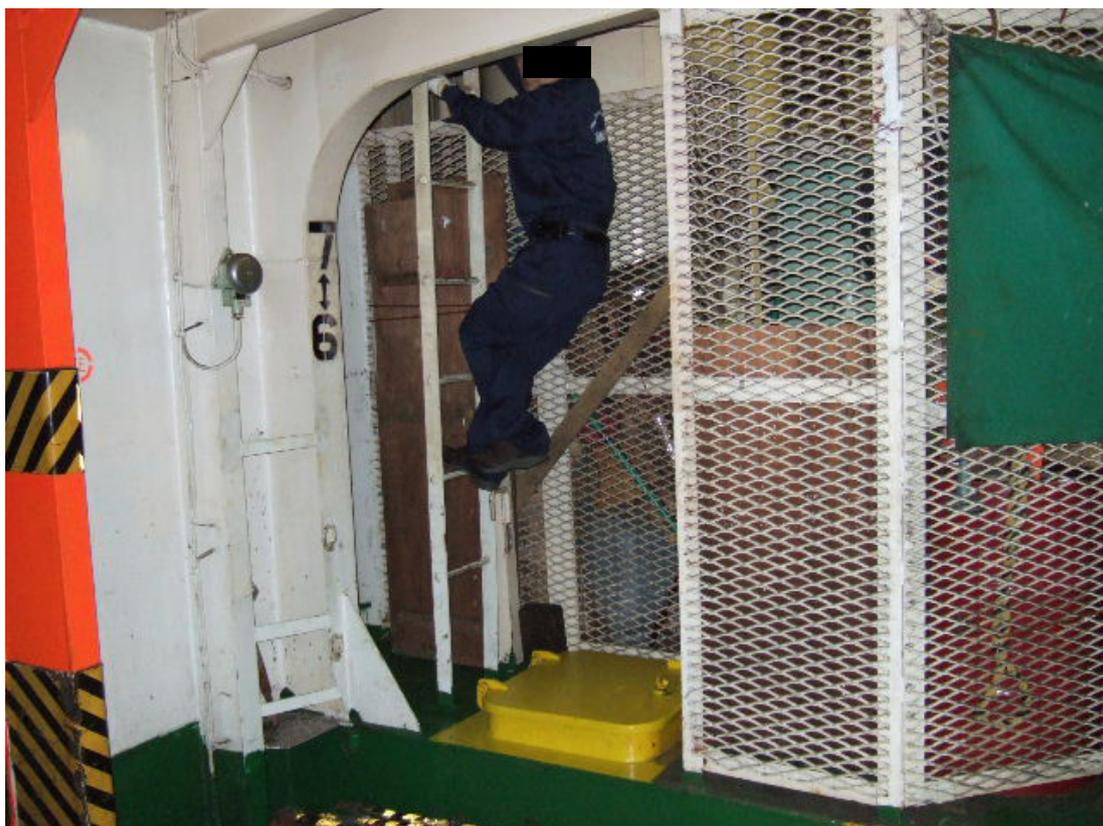
写真5 6DKと7DKを行き来できる垂直はしご

車両を積み込む際に使用するカーラダーは、6DK又は7DKに架け替えることができるようになっており、カーラダー船尾側の車両甲板には、6DKと7DKを行き来できる7段の垂直はしごが取り付けられ、7DKに設けられた開口部は、縦、横それぞれ約60cmであった。

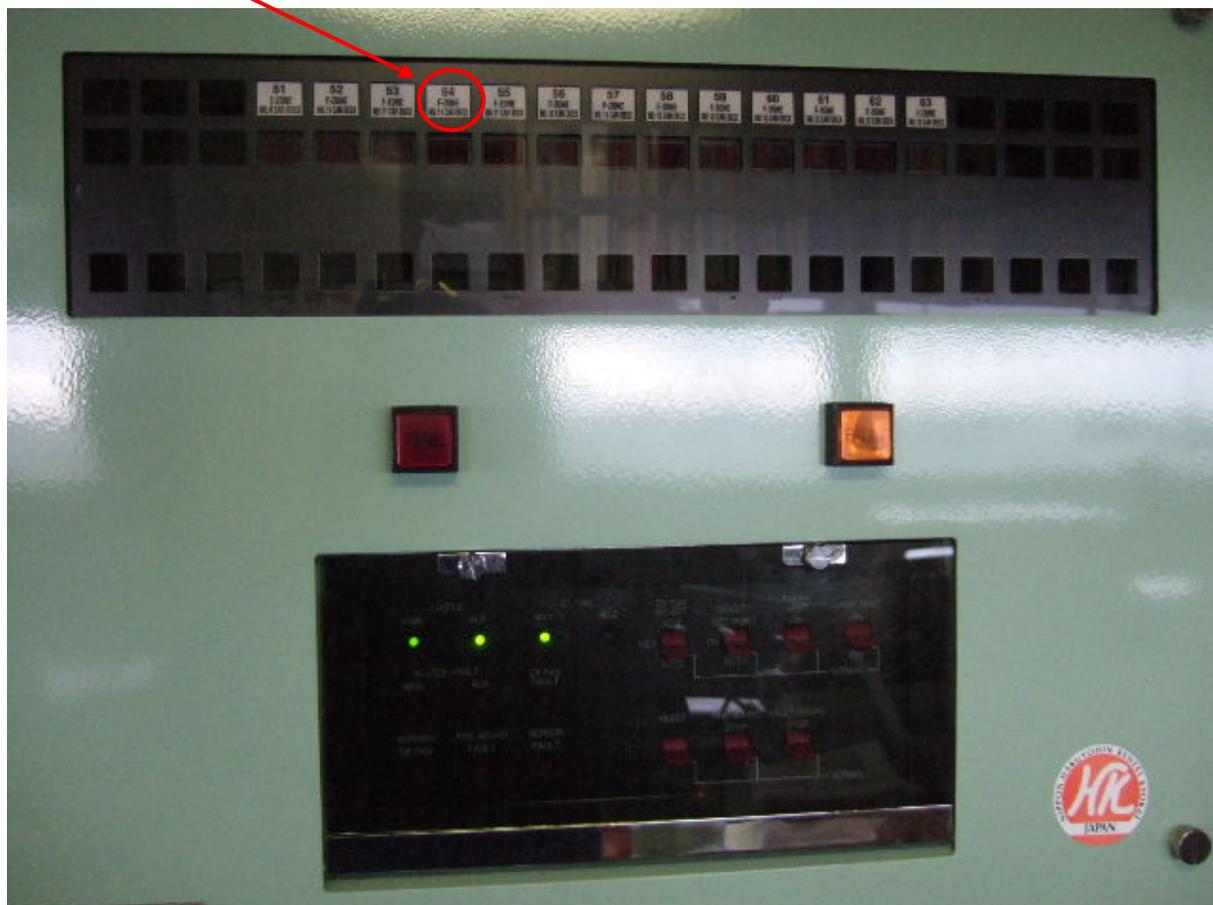
写真 10 煙検知制御盤

本船は、金華山東方沖の公海上を航行中、10月14日09時48分ごろ、操舵室に設置された貨物倉の煙管式火災探知装置の制御盤でFゾーン11DK左舷側54番の赤色表示灯が点灯するとともに警報を発した。

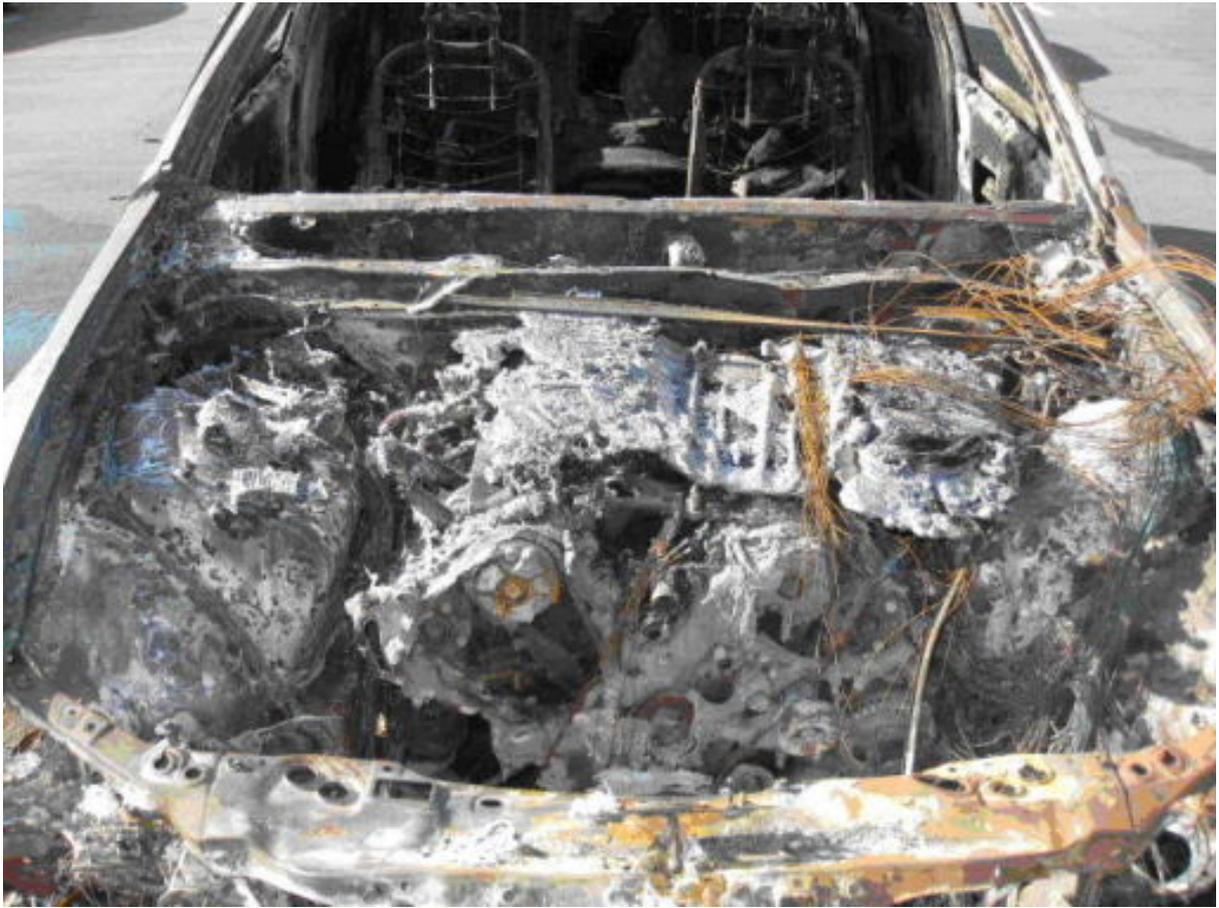
写真16 10-07 車エンジンルーム焼損状況

車両のエンジンルームから火災が発生した要因を明らかにすることができなかったものの、船舶の電気設備、喫煙等の火気の取扱い、車両の電気系統等が関与した可能性を完全に否定することはできず、自動車運搬船の貨物倉での火災を防止するため、A社においては、乗組員の火災防止への意識を高めるとともに、火気取扱いの更なる徹底管理、貨物倉の電気設備の点検を一層厳格に実施し、また、自動車製造会社には、輸送中の自動車からの出火防止策の更なる検討が望まれる。
