# 船舶事故調査報告書

船種船名 交通船 せとひめ

事故種類 乗揚

発生日時 平成23年1月14日 03時56分ごろ

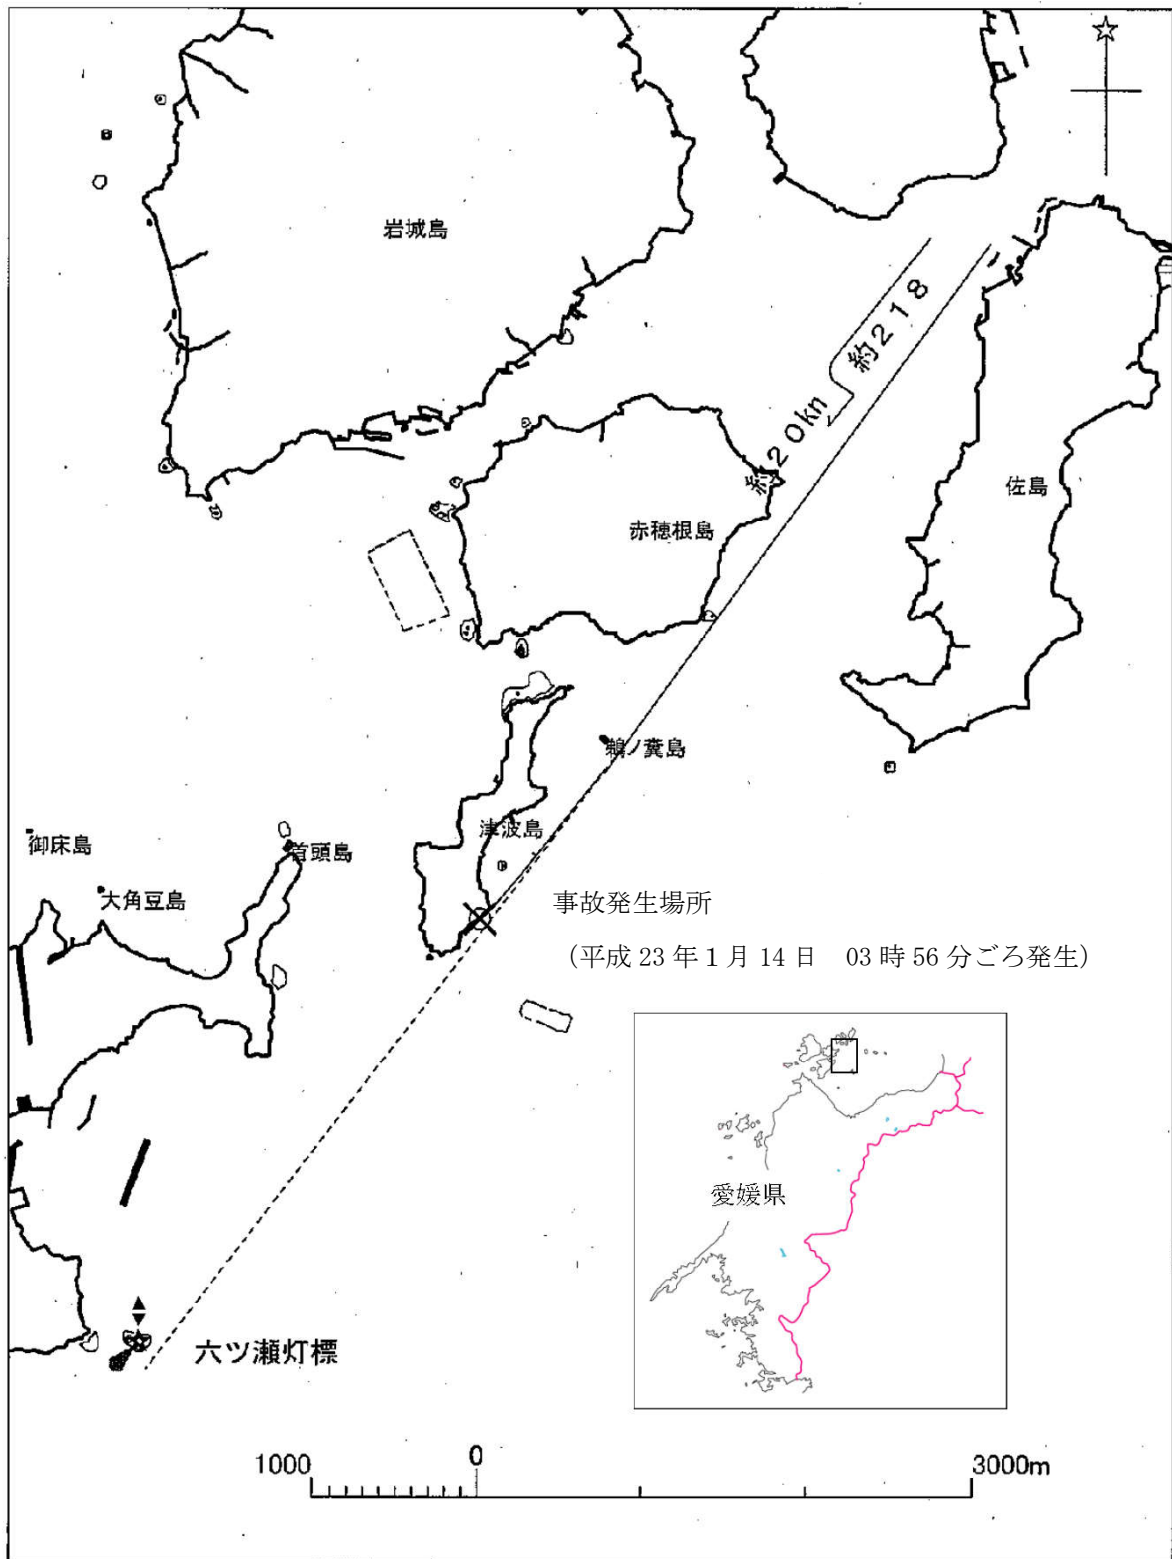
付図1 推定航行経路図

本事故の発生日時は、平成23年1月14日03時56分ごろで、発生場所は、六ツ瀬灯標から039°3,280m付近であった。

- (2) 本船は、03時47分ごろ佐島沖で六ツ瀬灯標の東方100m付近を通過する約218°の針路として速力約20knの手動操舵により航行していたが、鵜ノ糞島の南東沖を通過後、単独で操船中の船長が居眠りに陥り、津波島南東岸に向けて航行し、同岸に乗り揚げた。
