# 船舶事故調査報告書

船種 船名 漁船 第三十八天王丸

事故種類 転覆

発生日時 平成21年11月21日 06時19分ごろ

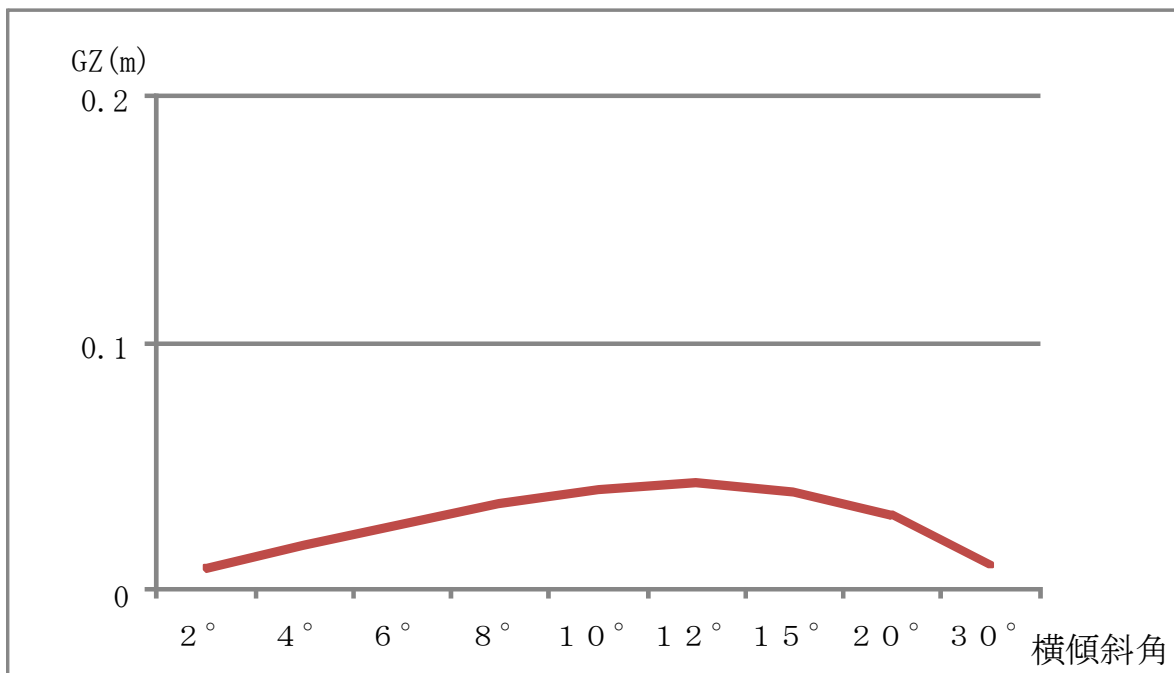
付図5 大傾斜発生時のGZ曲線

- (1) 2.6.4 及び 2.6.6(2) から、本船の大傾斜発生時の復原性を求めると次のとおりであり、本船は、適用される旧規則に適合しておらず、復原力が不足する状態であったものと考えられる。

大傾斜発生時
G o M (m)	0.29
GM基準 (m)	0.47以上
復原てこ (m)	0.047
傾斜偶力てこ (m)	0.019

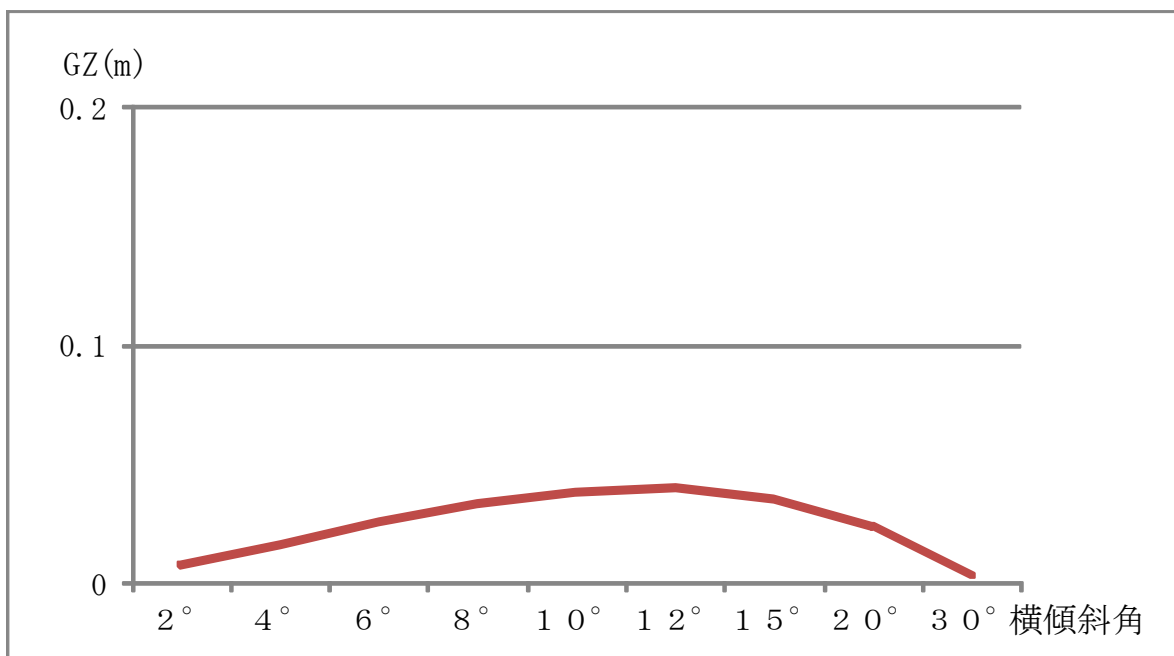
付図6 想定した漁場着状態のGZ曲線

- (2) 2.6.4 及び 2.6.6 から、復原性報告書の漁場着状態を大傾斜発生時の甲板上に氷を積載した状態として修正すると次のとおりであったものと考えられる。

漁場着状態
G0M (m)	0.27
GM基準 (m)	0.47以上
復原てこ (m)	0.041
傾斜偶力てこ (m)	0.019

以上から、本船は、建造時に大傾斜発生時の積載の状態を想定した復原性の計算をしていたとすれば、復原てこについては、旧規則に適合しているものの、G0Mについては旧規則に適合しておらず、復原力が不足している状態であったものと考えられる。

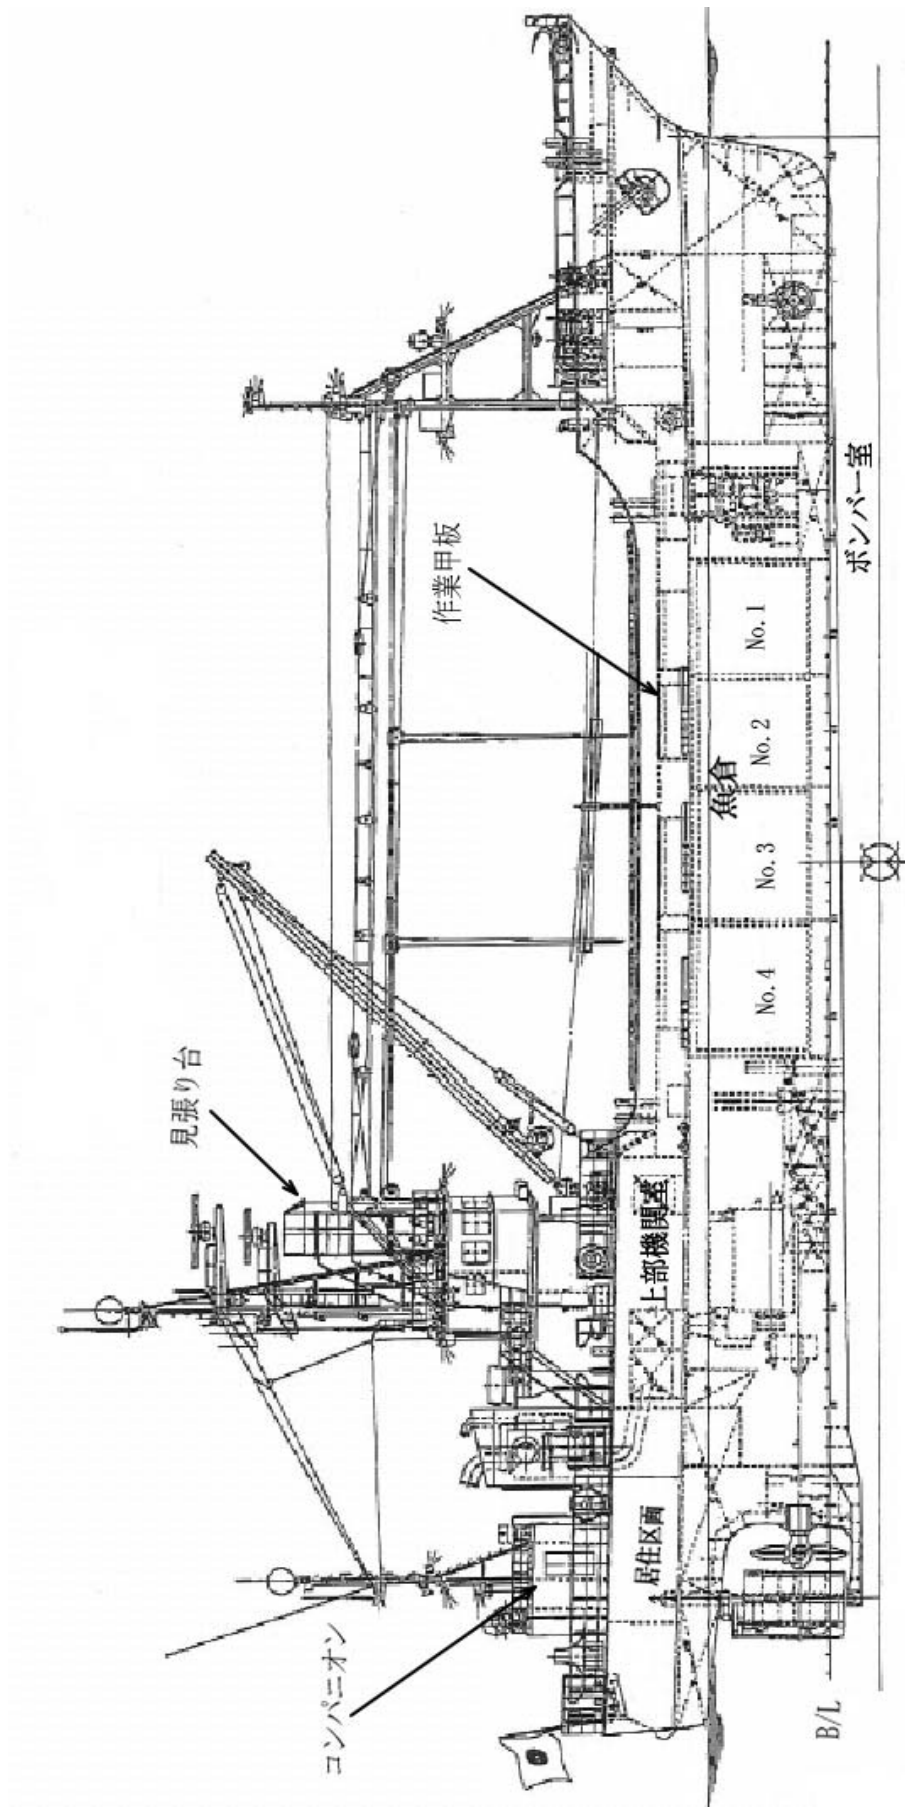
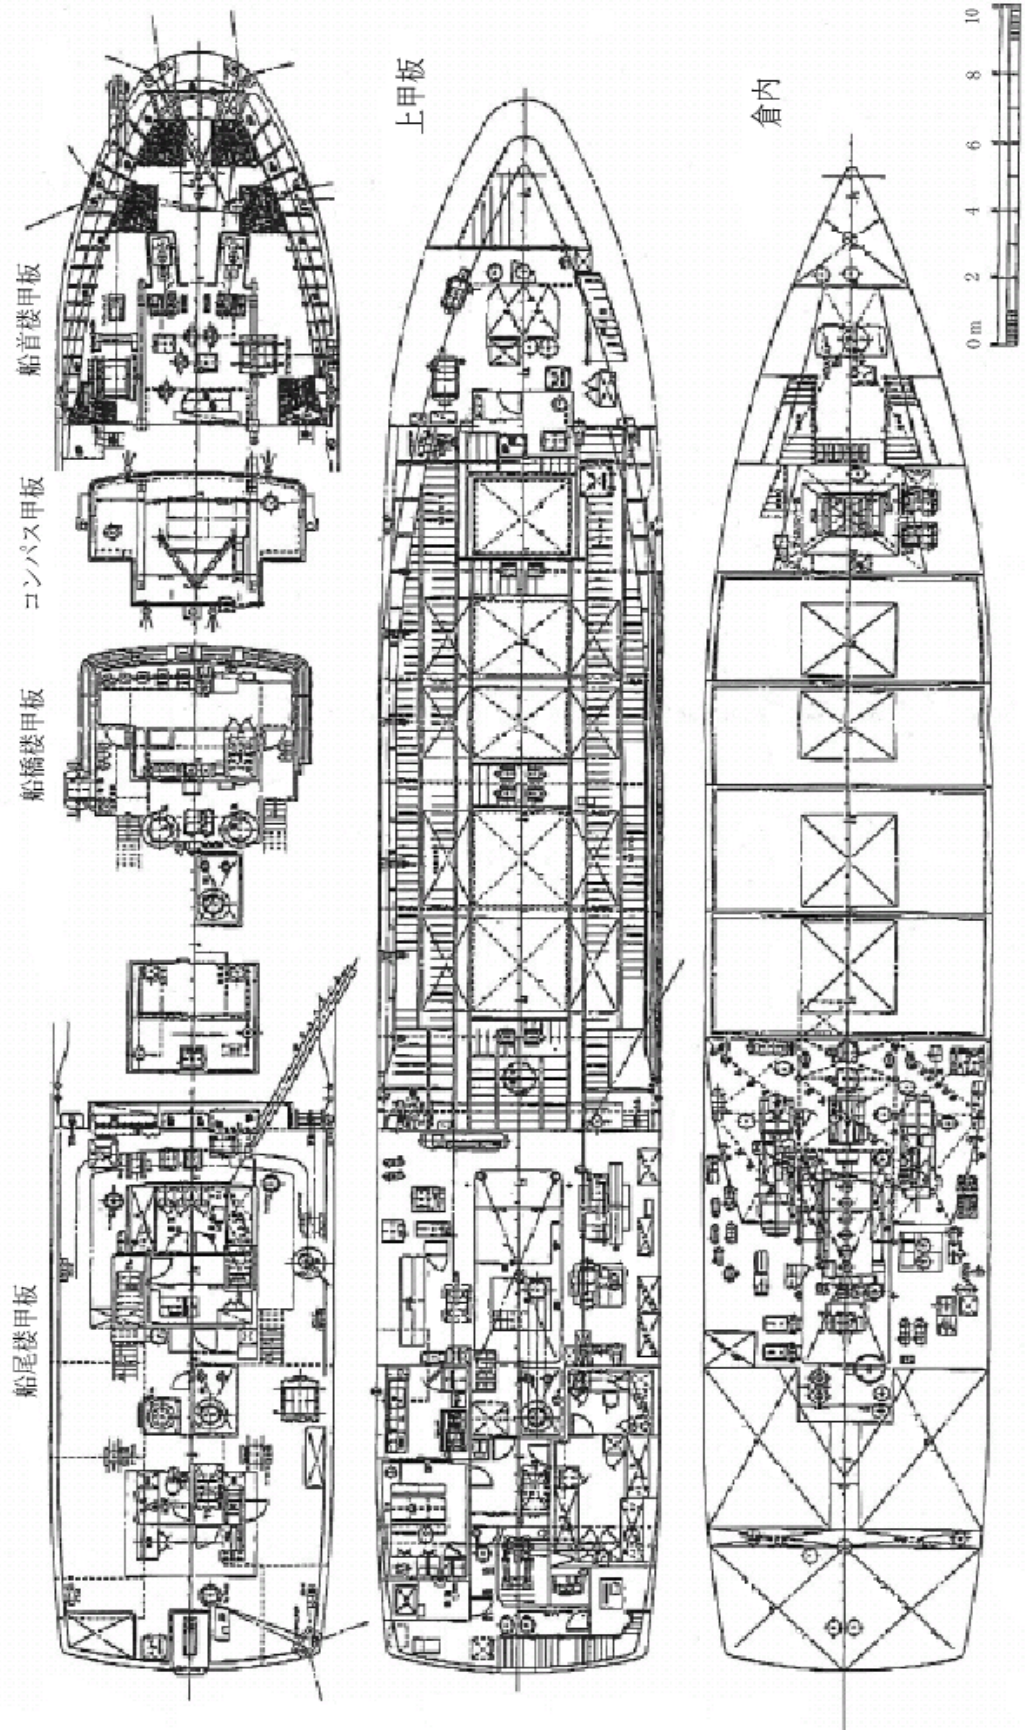
付図 10 一般配置図 (改造後)

上甲板下の船体は、傾斜型船首から船尾方に向け、船首水槽、バウスラスタ室及び第1燃料タンク、ボンバー室、魚倉4個、機関室、第2燃料タンク、清水タンクなどに区画されていた。

船首楼後端から船尾楼前端の間の上甲板上の全面は、作業がしやすいように作業甲板が設置され、作業甲板は、上甲板上の高さが約85cmであり、魚倉口の蓋と同一高さとなっており、作業甲板からブルワーク上端までの高さは約65cmであった。

各魚倉の底は、船横方向にほぼ等間隔の3区画に差し板によって仕切れるようになっていた。差し板は、長さ約3.6m、幅約30cm及び厚さ65mmであり、前後のバルクヘッド付きの溝に差し込まれ、ハッチコーミングの直下となる位置まで、最大約1.95mの高さにすることができた。
